**INFORME DE EVALUACIÓN DE DAÑOS OCASIONADOS POR EL
INCENDIO FORESTAL SUCEDIDO EN EL CERRO GUACAMAYAS ENTRE
EL 13 Y 14 DE ENERO DE 2016**

LOCALIDAD RAFAEL URIBE URIBE

**ELABORADO POR:
MIGUEL ÁNGEL CANTILLO FLÓREZ**

**DIRECCIÓN DE GESTIÓN AMBIENTAL
SECRETARÍA DISTRITAL DE AMBIENTE
BOGOTÁ, D.C.
ENERO DE 2016**

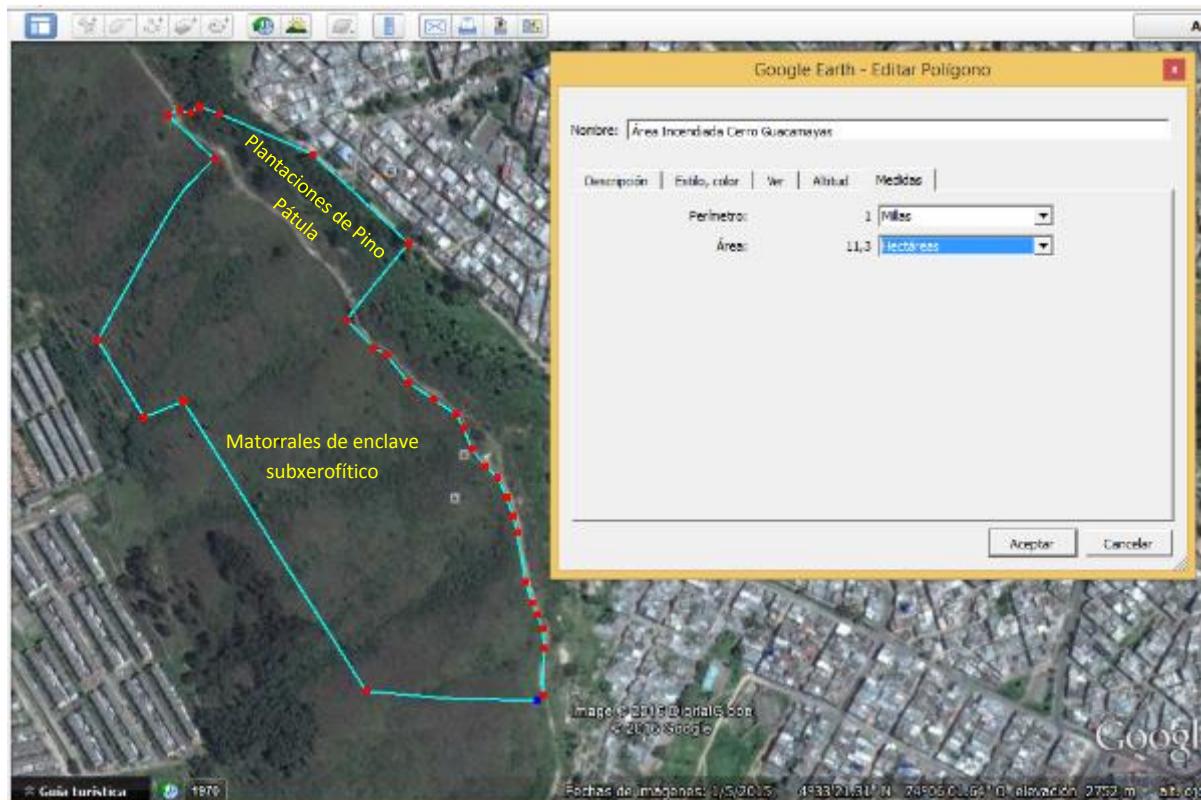
Figura 1. Área de afectación del incendio

De acuerdo con el polígono de afectación levantado el día del recorrido por la SDA y la UAECOB, se constató que el área afectada correspondió a 11,3 ha, la cual se puede observar en la siguiente Figura 1.¹

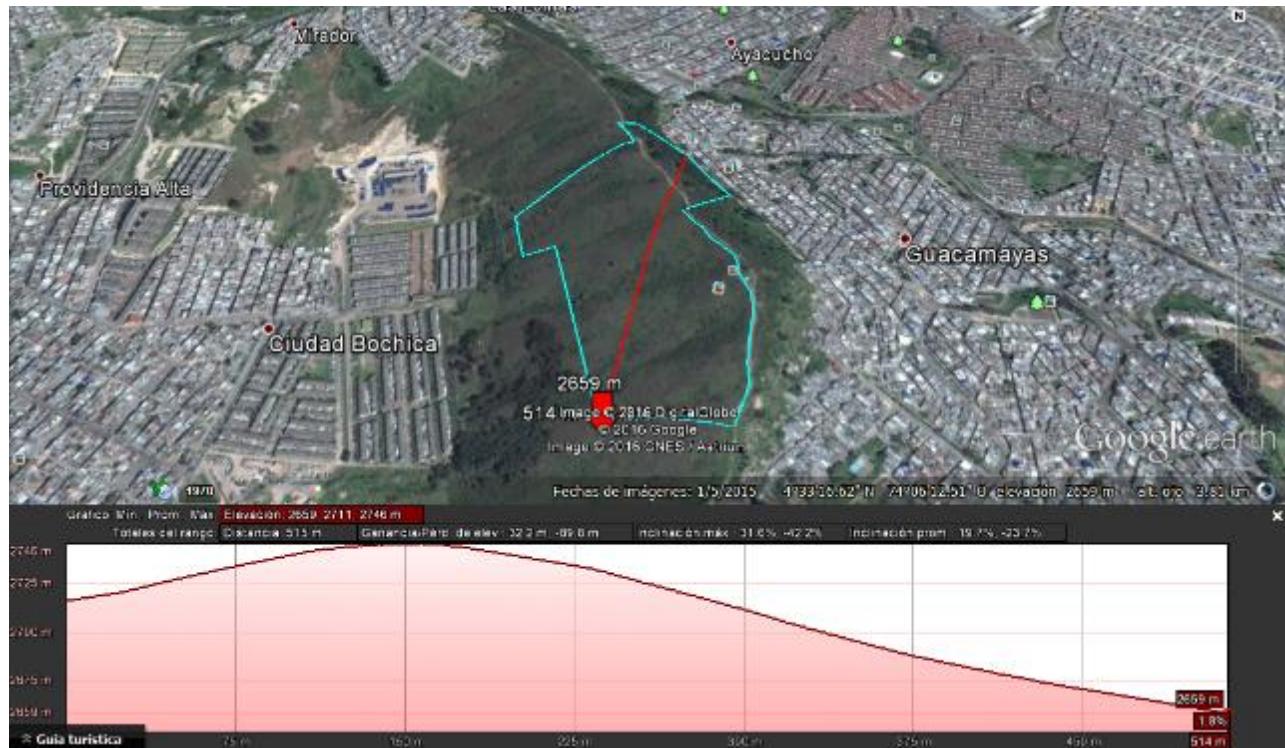
Figura 2. Perfil de elevación del área afectada

De manera general, se puede indicar que el incendio fue superficial, el cual cubrió una zona escarpada donde la pendiente es de aproximadamente el 31,6% en promedio. La parte más baja del incendio se encontró a una altura de aproximadamente 2659 m.s.m.n y la parte más alta a 2746 m.s.n.m., lo cual se observa en la Figura 2.

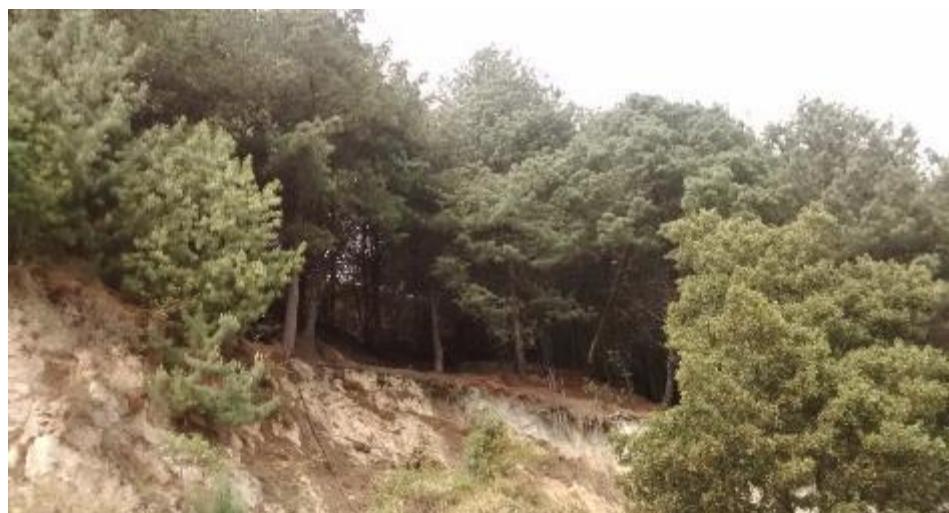
FOTO 1. Sector oriental del incendio donde se observa que la cobertura afectada corresponde a plantación de Pino Pátula (*Pinus patula*)

Debido a que casi un 40% de la cobertura afectada correspondió a plantaciones de *Pinus* *pártula*, las acciones de restauración en este sector oriental deben estar enfocadas a la sustitución de dicha cobertura por vegetación nativa, evaluando los factores tensionantes y limitantes existentes en el área.

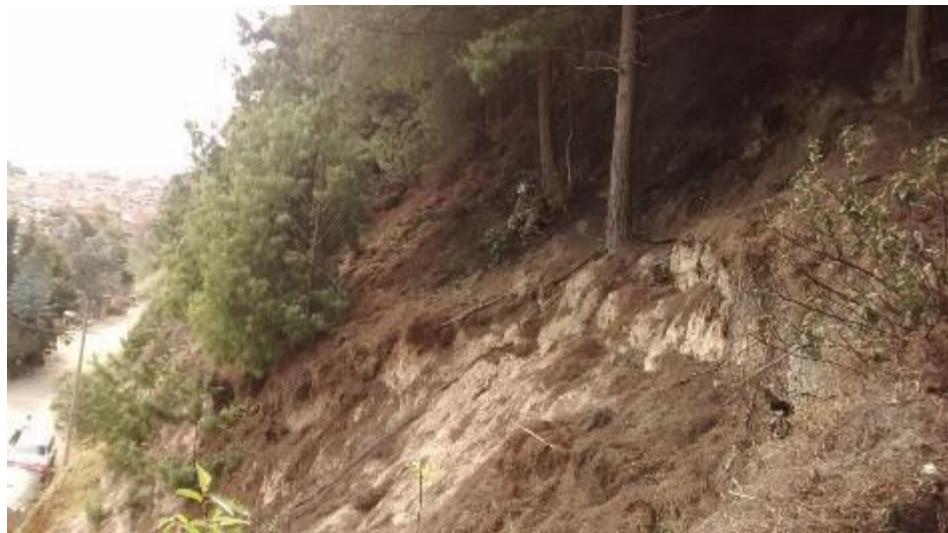
FOTO 2. El incendio se propagó por el colchón de acícula en un terreno con pendientes que oscilan entre 40 y 50°

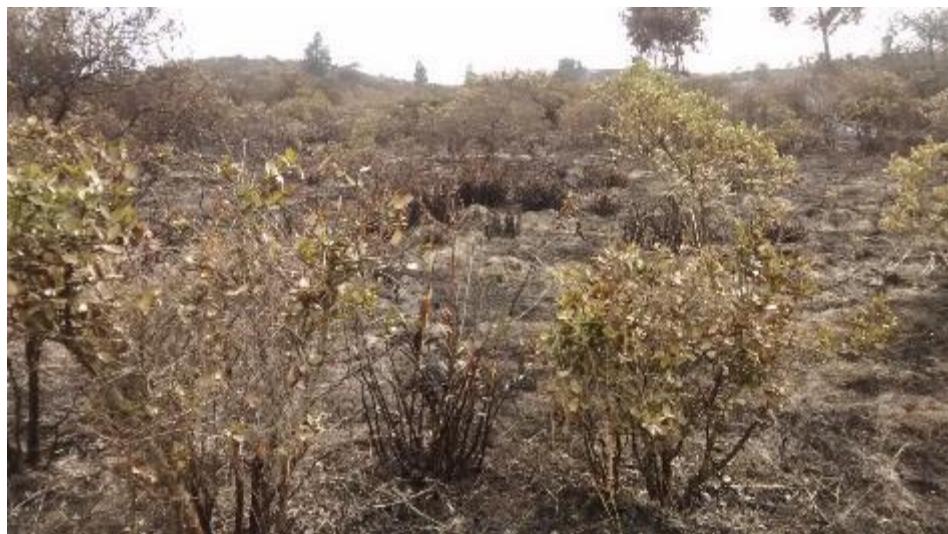
FOTO 3. Sector occidental del incendio donde se observa que la cobertura afectada en este sector corresponde a matorrales del enclave subxerofítico.

Por otro lado, un 30% de la cobertura correspondiente a matorrales de enclave subxerofítico fueron afectados, así que las acciones de restauración en este sector occidental se orientarán a la implementación de núcleos de vegetación que generen corredores ecológicos para la conectividad de este ecosistema. Y un 30% de la cobertura afectada fue pajonales y pastos, espacios que pueden ser aprovechados para revegetalizar con especie nativas pioneras.

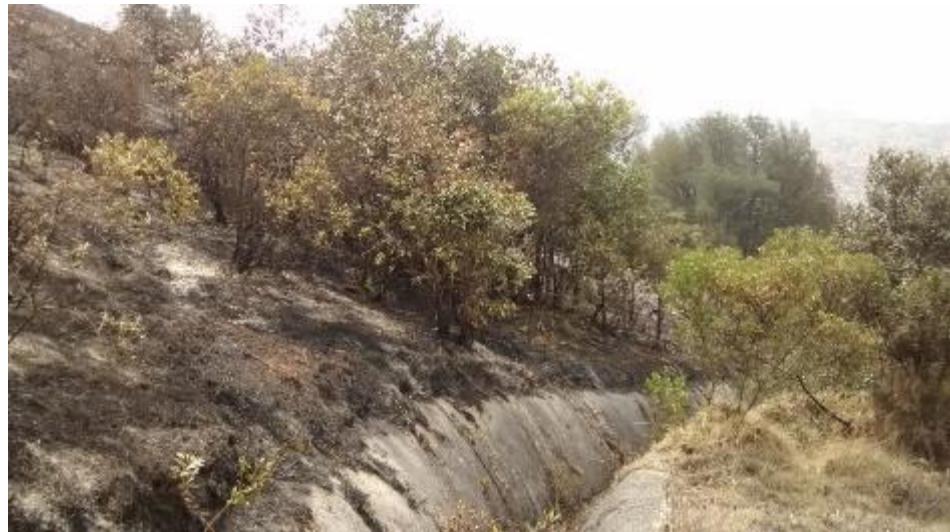
Cercano al barrio Bochica, hacia el costado occidental, se observa que un canal sirvió como barrera cortafuego impidiendo el avance el fuego, tal como se observa en la FOTO 4.

FOTO 4. Canal que actuó como barrera cortafuego para que le fuego no avanzara.

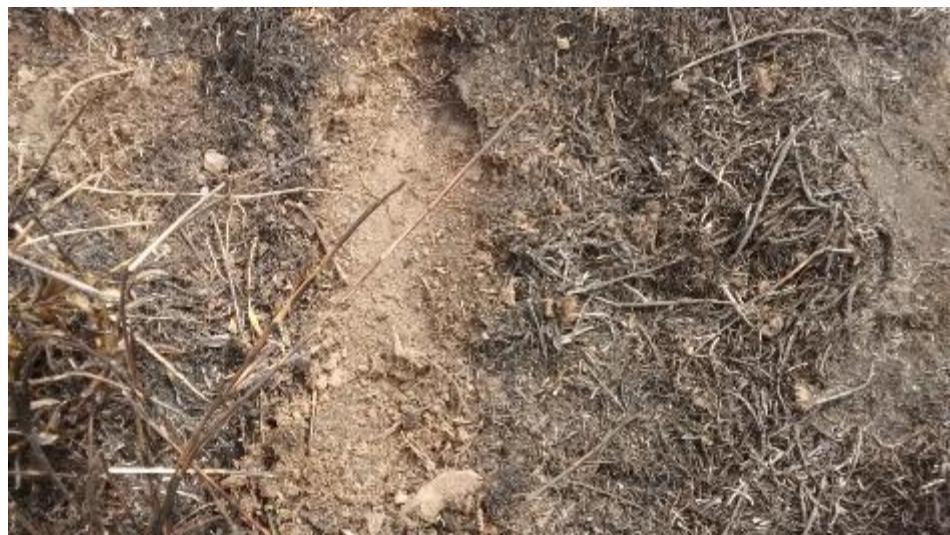
Durante el recorrido se evidenció que el incendio sobre el suelo fue superficial, afectando el colchón de acícula hacia el costado oriental y, pajonales y pastos hacia el costado occidental. Al profundizar en el horizonte del suelo, se observan raíces vivas, así como color y textura normal del mismo, tal y como se evidencia en la FOTO 5 y la FOTO 6.

FOTO 5. Afectación sobre el suelo en Plantaciones de Pino

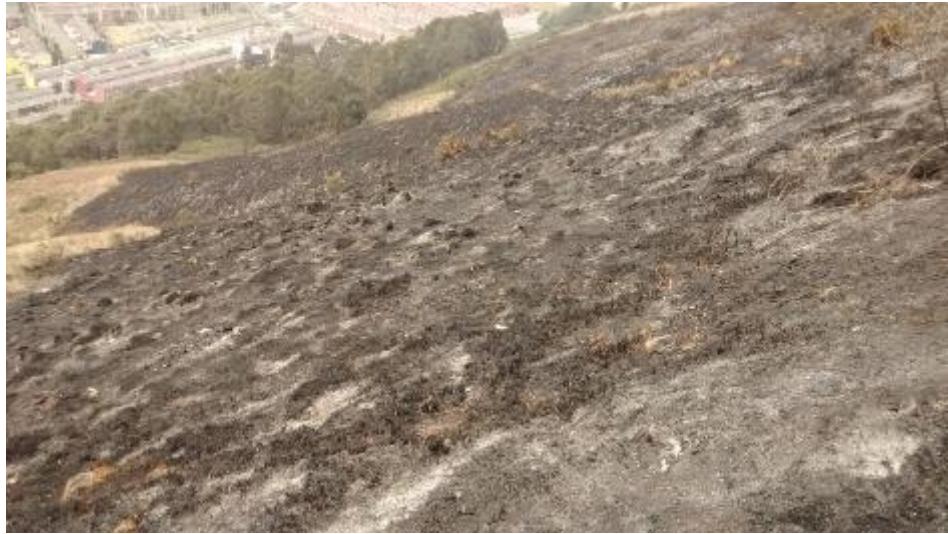
FOTO 6. Afectación sobre el suelo en Pajonales del enclave subxerofítico.

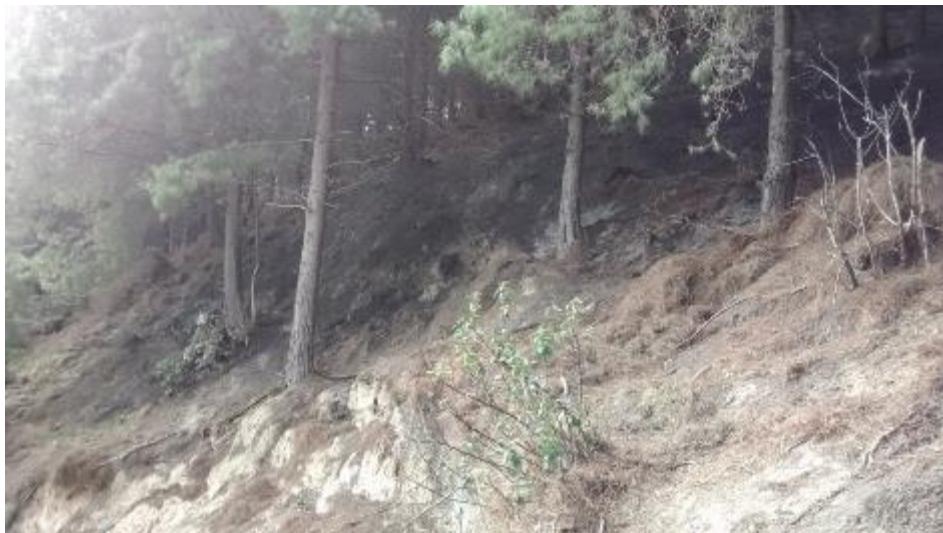
En el sector **oriental** la vegetación afectada fue *Pinus patula* (Ver Foto 7).

FOTO 7. Plantaciones de *Pinus patula* afectadas por el incendio

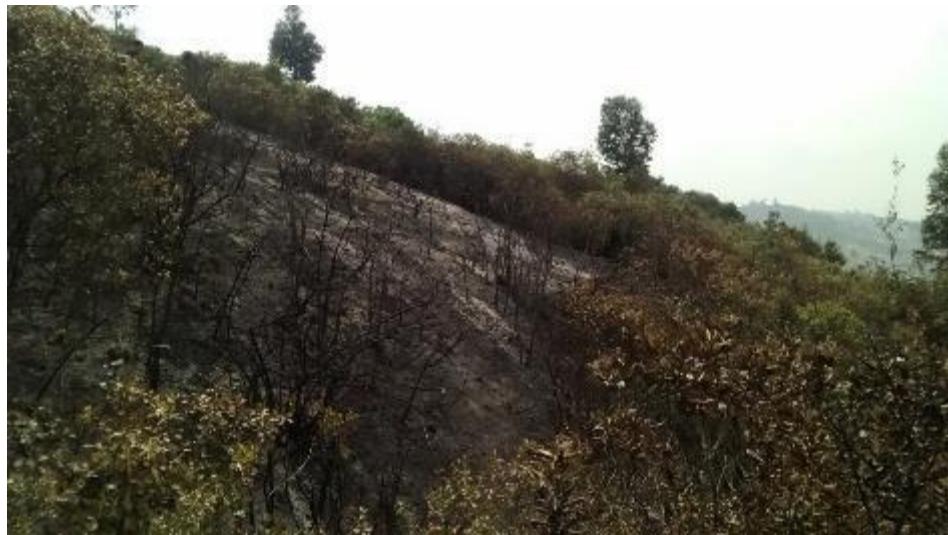
En el sector **occidental** la vegetación afectada fue matorrales del enclave subxerófítico, tal como se indica en las Fotos 8 a 12.

FOTO 8. Matorral de enclave subxerofítico afectado por el incendio

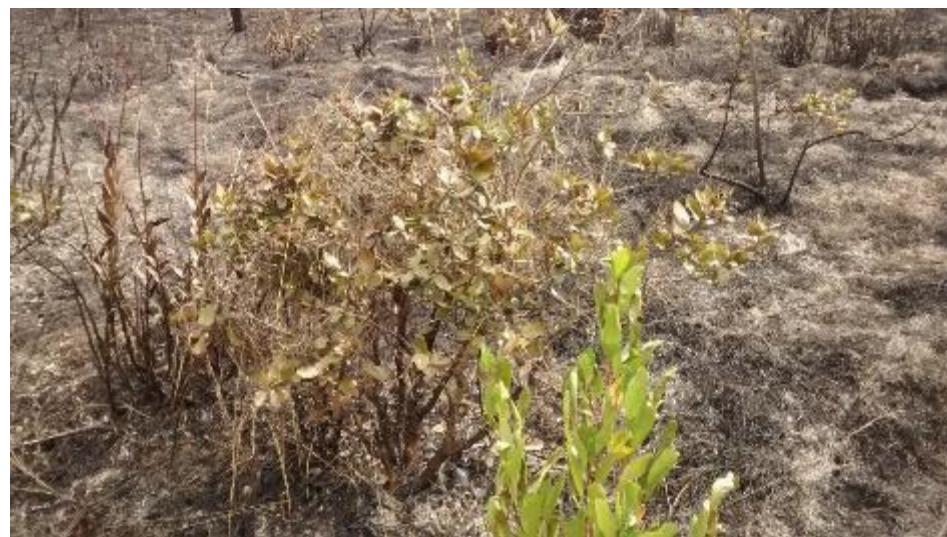
FOTO 9. Coronó (*Xylosma speculiferum*) afectado por el incendio forestal

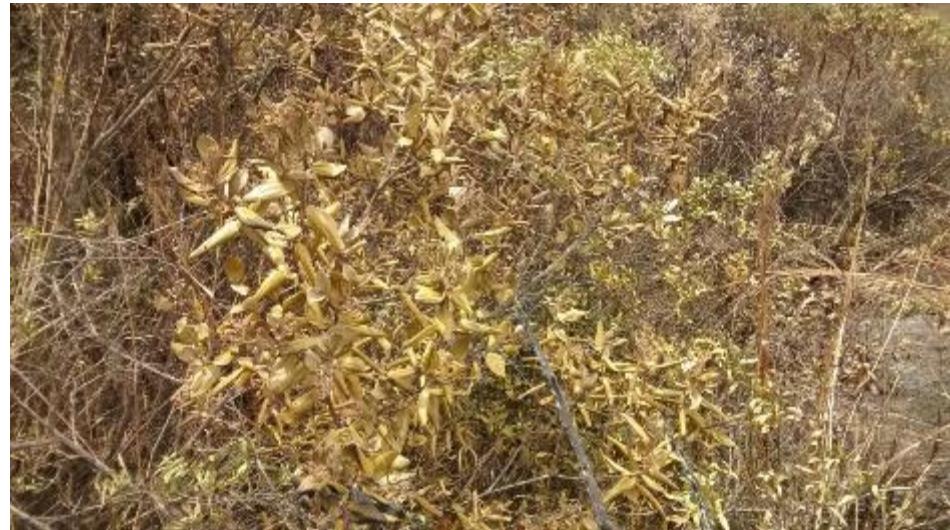
FOTO 10. Tuno (*Miconia sp.*) afectado por el incendio forestal

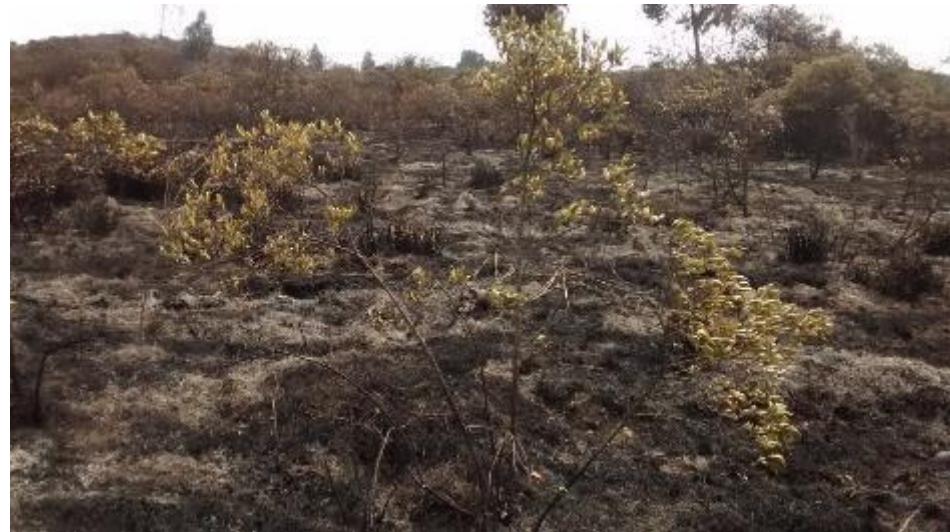
FOTO 11. Ciro (*Baccharis multiflora*) afectado por el incendio forestal

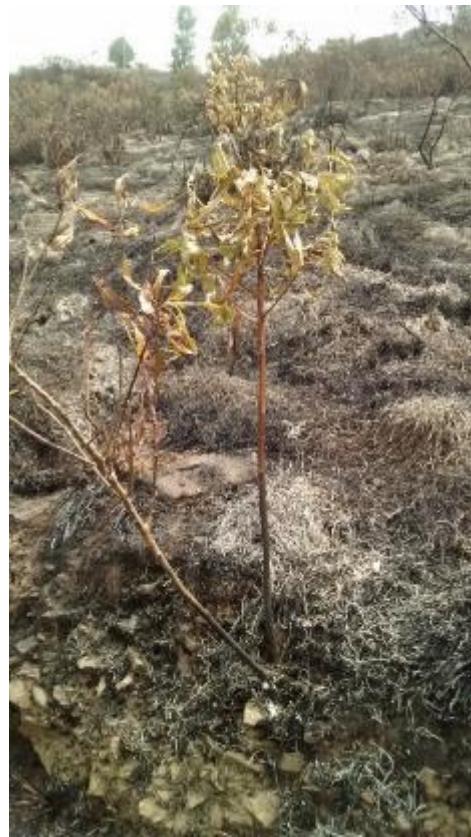
FOTO 12. Hayuelo (*Dodonaea viscosa*) afectado por el incendio forestal

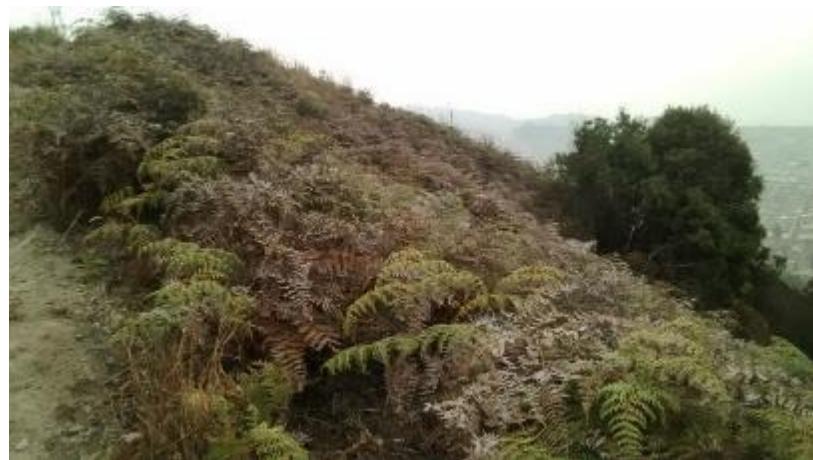
Un factor que facilitó la propagación del fuego fue la cobertura de Helecho Marranero, el cual genera una biomasa seca, que sirvió como combustible para la expansión del incendio (Ver FOTO 13).

FOTO 13. Helechales que facilitan la propagación del fuego
