## MEMORANDO

**ASUNTO:** Visita de Control y seguimiento de vertimientos temporales sobre el Rio Fucha en inmediaciones de la Avenida Boyacá, Colector Franco Carrera 69 B.

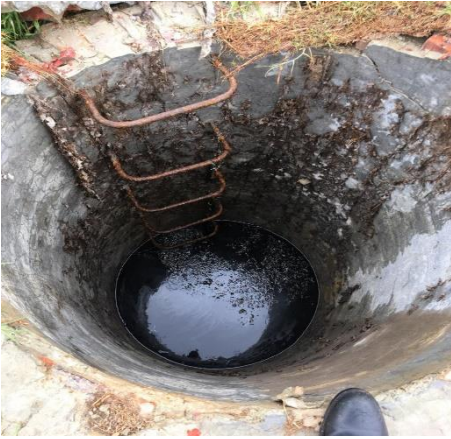
1. Las descargas procedentes al cuerpo de agua se deben a un bombeo emergente el cual se ha instalado sobre el mismo box de la descarga, Se realiza el bombeo para evitar el colapso o inundación de la zona de Montevideo, debido a que la descarga directa al canal Fucha se suspendió a raíz del robo de la compuerta Rejilla) que se encontraba en la salida del colector Franco Cr 69 B la cual fue hurtada y era la encargada de devolver las aguas para ser bombeada. Al no encontrarse la compuerta, el nivel de canal aumentó provocando el rebosamiento de los vertimientos, generando que retornen a los canales de la zona industrial de Montevideo.

Fotografía 5. Sistema de Pozos

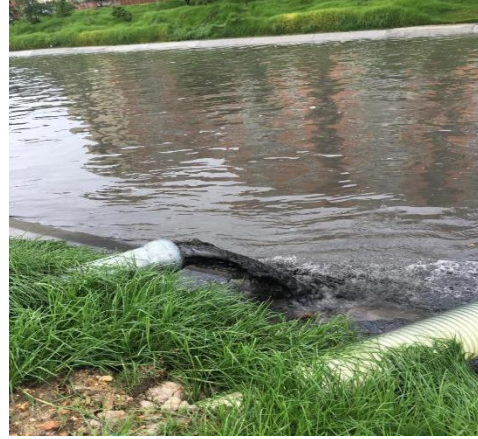
Teniendo en cuenta lo expuesto anteriormente, los vertimientos tienen que ser descargados por la parte superior del canal, lo cual causa un impacto visual a los residentes aledaños del Barrio Alsacia.

Fotografía 6. Vertimiento Colector Franco  
Cr 69 B
