## PARQUE ECOLÓGICO DISTRITAL DE HUMEDAL TUNJO

### INFORME DE GESTIÓN PERIODO 2021-I

SECRETARIA DISTRITAL DE AMBIENTE SUBDIRECCION  
DE ECOSISTEMAS Y RURALIDAD GRUPO DE  
HUMEDALES

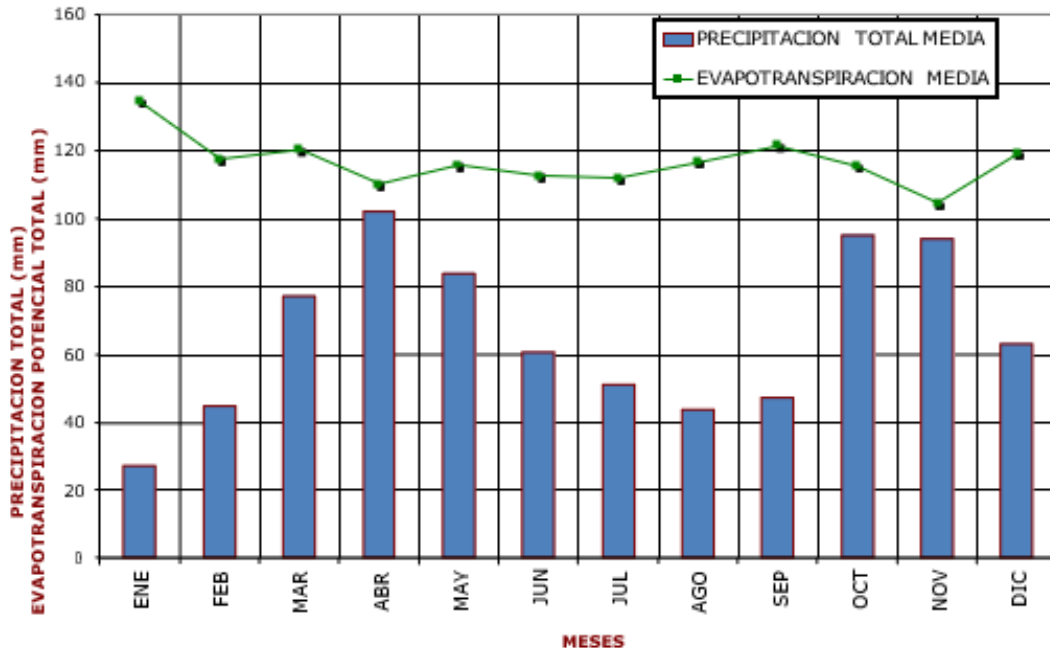
**Imagen 2. Déficit hídrico por precipitaciones**

En la siguiente gráfica se evidencia el déficit presentado a lo largo del año respecto de la precipitación en milímetros (mm) que cae en el humedal y en general en la localidad, por cuanto la evapotranspiración media supera la precipitación total media medida.

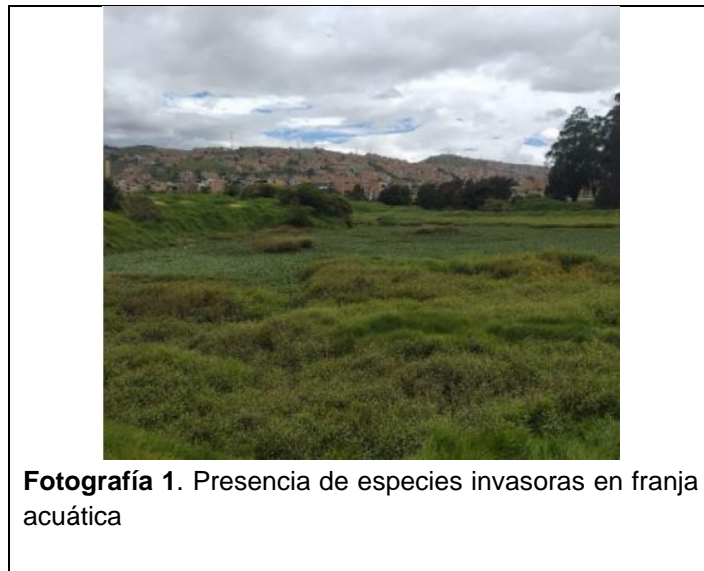
En los 6 espejos de agua del humedal, se generan significativos procesos de eutrofización debido a las malas condiciones de calidad del agua, dado que su principal fuente de alimentación es el río Tunjuelo que tiene una gran cantidad de materia orgánica y contaminantes concentrados. Al recibir estas aguas el humedal, se aceleran los procesos de autodepuración propias del ecosistema, repercutiendo en el crecimiento rápido de especies invasoras de flora acuática como los son el barbasco, el buchón de agua, la lentejilla, entre otras.

Por lo anterior, se hace necesario dentro del mantenimiento de franja acuática la remoción de este tipo de material, siempre y cuando haya disponibilidad de agua suficiente que no permita la desecación de la lámina de agua, apertura de espejos y disposición de material vegetal en composteras o litoral del humedal, según convenga.

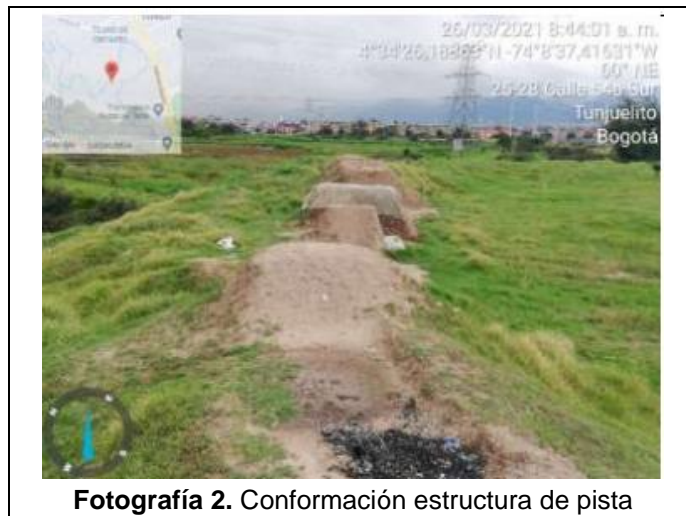
**Fotografía 2.** Conformación estructura de pista

En el sector del humedal perteneciente a la localidad de Ciudad Bolívar, durante el primer semestre del año 2021 se evidenció por parte de un grupo de comunidad no identificado, la construcción de una pista bmx la cual se conformó con el mismo

material del suelo del humedal, dicha estructura se construyó de forma manual y se ubicó en el área colindante con la cancha de fútbol de protecho.

A la fecha dicha estructura no se encuentra por cuanto se adelantaron jornadas de intervención en articulación con la Alcaldía Local de Ciudad Bolívar y empleo de gestores ambientales como brazo operativo para el desmonte de la pista, el cual se desarrolló con herramienta manual, conformando de nuevo el jarillón el cual había sido utilizado para la construcción de la estructura.

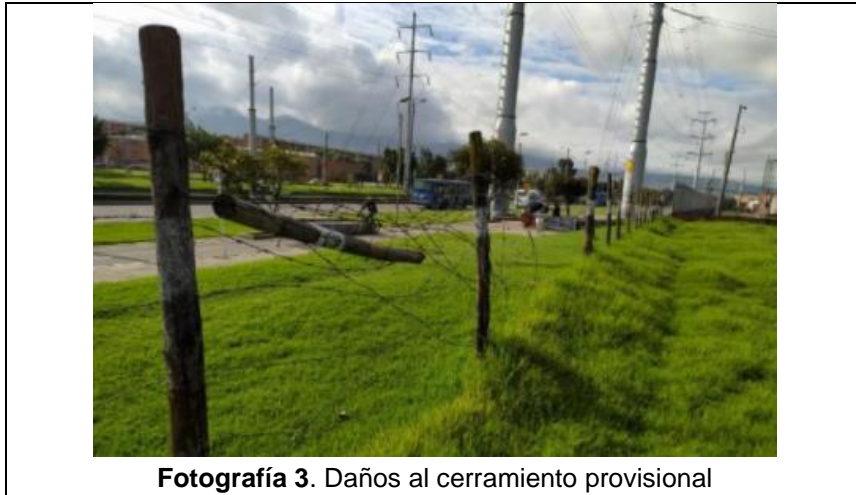
**Fotografía 3.** Daños al cerramiento provisional

A la fecha no se cuenta con un cerramiento definitivo para el humedal, solo se tiene un cerramiento provisional el cual realizó la EAAB en el segundo semestre de 2018 y que se ubica en la parte oriental del humedal paralelo a la Avenida Boyacá, con el fin de disminuir los riesgos por inseguridad en el humedal y evitar la disposición de RCD's al interior.

Este cerramiento está elaborado con postes en madera y alambre de púas, ante cualquier daño por vandalismo al cerramiento, se realiza su respectivo arreglo a través de la cuadrilla de mantenimiento de Aguas de Bogotá. Para el presente periodo de gestión, se evidenció un importante daño el cual consistió en el corte de los alambres de púas y el retiro del material, así como de los postes en madera.

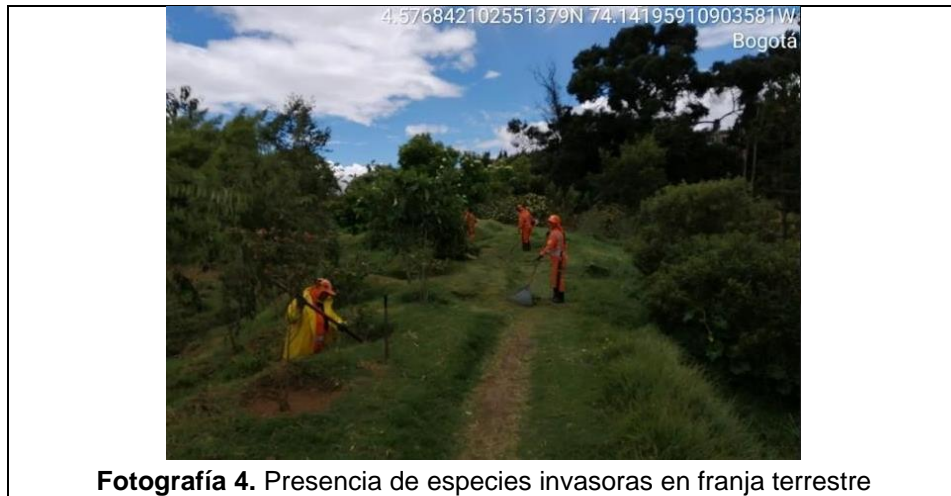
**Fotografía 4.** Presencia de especies invasoras en franja terrestre

Dentro de las especies invasoras presentes en el humedal, se identifican algunos parches de retamo espinoso, su importancia ambiental radica en que esta especie se propaga rápidamente y genera riesgos por incendio dada su composición, para el presente periodo no se realizaron acciones de retiro, únicamente manejo y control.

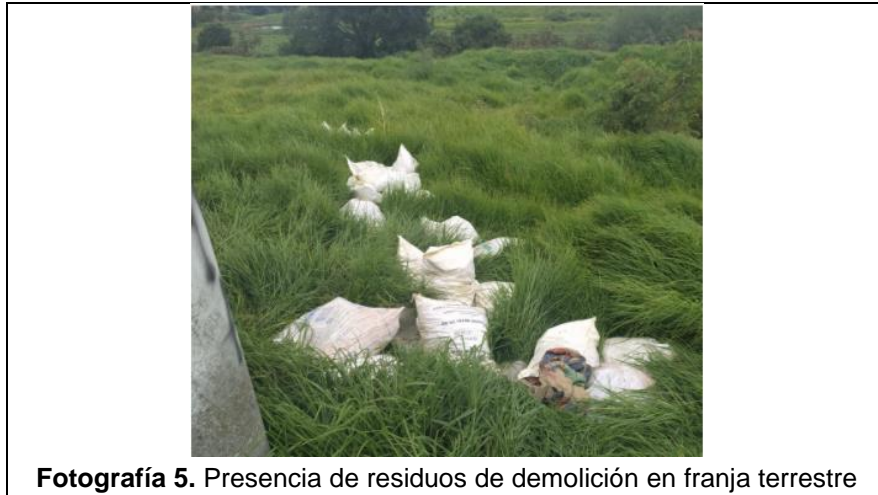
Existe una constante problemática orientada a la disposición de residuos de tipo convencional y de residuos de construcción y demolición en el humedal, los residuos de tipo convencional se presentan en su mayoría cerca a los espejos de agua y en los lugares dónde se han instalado algunos de los ciudadanos habitantes de calle que se han identificado, los cuales en el desarrollo de sus actividades diarias dejan residuos sólidos mal dispuestos en el humedal.

Los sectores de Casalinda y Protecho volvieron a convertirse en puntos críticos de disposición de RCD's por cuanto las obras del proyecto Corredor Ambiental Chiguaza Tunjuelo finalizaron permitiendo de nuevo el libre tránsito en el sector, lo que ha incidido en que se realice el arrojado clandestino de RCD's en el humedal.

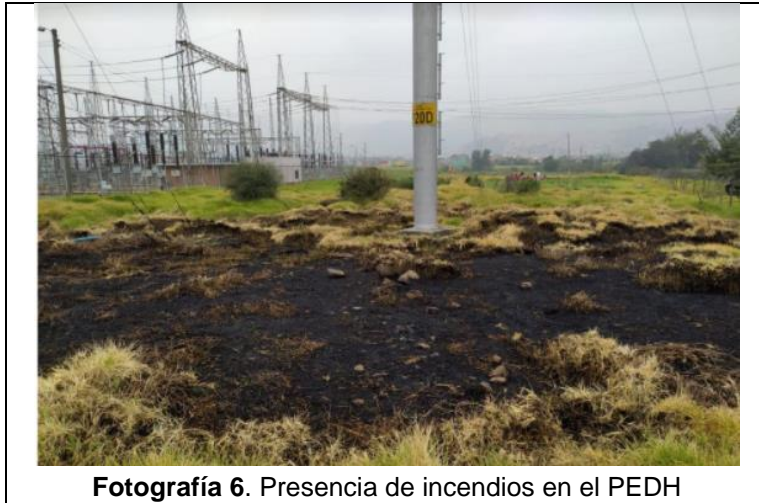
**Fotografía 6.** Presencia de incendios en el PEDH

En temporada seca principalmente, se generan los riesgos más altos por incendio, pues las coberturas vegetales especialmente pasto kikuyo, se secan y ante cualquier evento natural o por efecto antrópico se incineran y se quema rápidamente el suelo, se realiza entonces oportunamente la activación de alarmas y emergencias a través del 123 e intervención de bomberos.

Desde los Concejos Locales de Gestión del Riesgo y Cambio Climático (CLGR – CC) se ha manifestado la importancia de generar nuevas estrategias de atención que permitan disminuir el riesgo por incendio en temporadas secas, se solicitó desde el CLGR – CC a la EAAB la posibilidad y viabilidad de instalar hidrantes en áreas de influencia del humedal que permitan mantener húmedo e hidratado el suelo cuando así se requiera, para lo cual se obtuvo una respuesta positiva donde se incluye al humedal como prioridad en el 2020 para la instalación de hidrantes en el sector colindante con la subestación eléctrica.

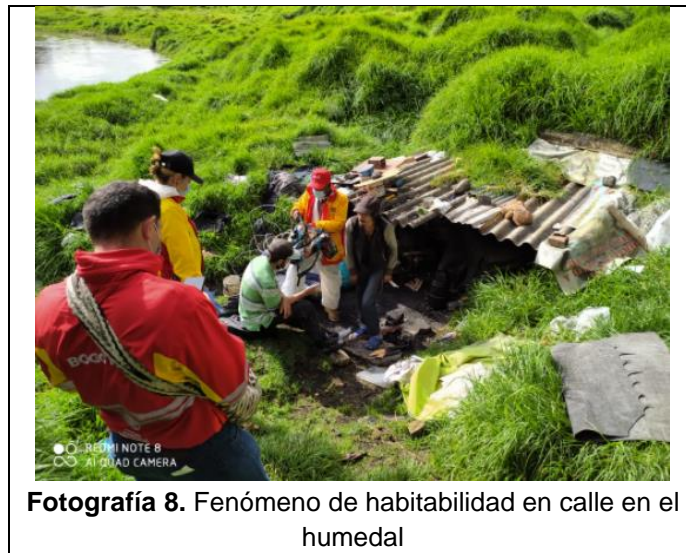
El fenómeno de habitabilidad en calle dentro del humedal ha permanecido a lo largo del primer semestre de 2021, se identificaron 3 cambuches permanentes en el humedal, dos (2) ubicados en la localidad de Tunjuelito, en área colindante con la subestación eléctrica y uno (1) en la localidad de Ciudad Bolívar el cual permanecía en ronda de río y cercano al puente de la quebrada Limas, se han realizado los respectivos operativos de prevención de consumo de droga y ofrecimiento de servicios institucionales por parte de la Secretaría Distrital de Integración Social e IDIPRON, si los habitantes de calle no acceden a estos servicios de manera voluntaria, a la tercera jornada de oferta institucional, se realiza el levantamiento de cambuches.

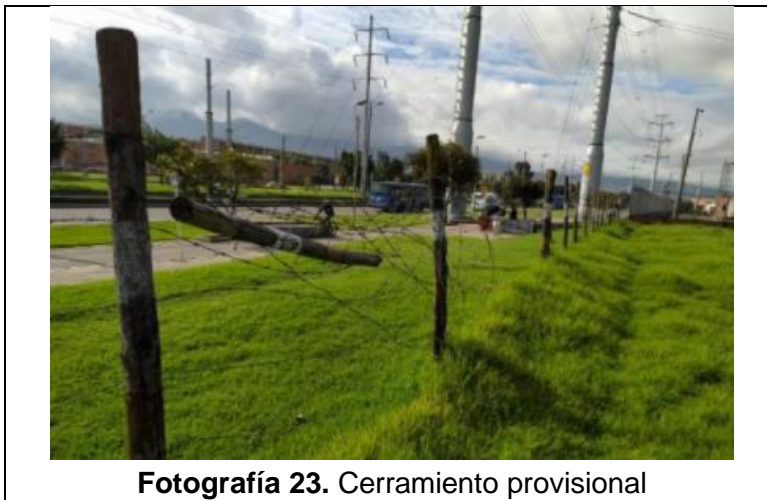
**Fotografía 23.** Cerramiento provisional

Si bien el humedal no cuenta con un cerramiento definitivo en su límite legal, existe un cerramiento provisional en postes en madera y alambre de púas que se ubica paralelo a la Avenida Boyacá, el cual ha sido objeto de vandalismo permanente durante el 2021-I, se realiza el respectivo seguimiento y se solicita a la EAAB para que, a través de su contrato de mantenimiento con Aguas de Bogotá, realicen las reparaciones correspondientes al cerramiento, actualmente la EAAB se encuentra evaluando las posibilidades, limitaciones criterios técnicos para la instalación de un cerramiento definitivo en algunos sectores del humedal.

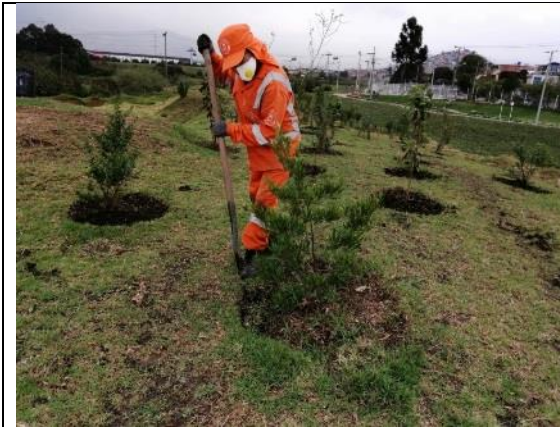
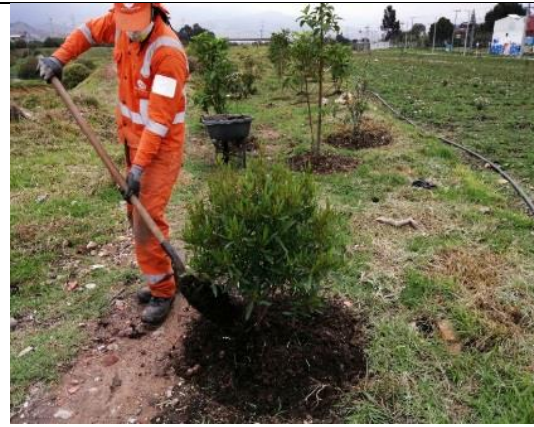
**Fotografía 26.** Plateo y fertilización 1

Objeto	Actividad	Cantidad	Unidad
Manejo Adaptativo	Plateo	1319	Individuos
Manejo Silvicultural	Plateo	190	Individuos
Control de especies parasitarias y enredaderas	Control enredaderas	81,70	m <sup>2</sup>
Mantenimiento de senderos, zonas duras, verdes y perímetros	Corte de pasto kikuyo en senderos	1231,20	m <sup>2</sup>
	Corte de pasto kikuyo en zonas verdes	5640,40	m <sup>2</sup>
Aprovechamiento de residuos vegetales mediante compostaje y vermicompostaje	Instalación y mantenimiento de zonas de compostaje	3	Composteras
	Disposición de residuos vegetales en pilas de compostaje	9,15 / 1320,36	m <sup>3</sup> / kg
	Volteo a pilas de compostaje	3	Volteos
Instalación y/o mantenimiento de mobiliario y arreglos locativos menores	Mantenimiento de señalética	3	Unidades
