PARQUE ECOLÓGICO DISTRITAL DE HUMEDAL CORDOBA

INFORME DE GESTION PERIODO 2021

SECRETARIA DISTRITAL DE AMBIENTE SUBDIRECCION DE
ECOSISTEMAS Y RURALIDAD GRUPO DE HUMEDALES

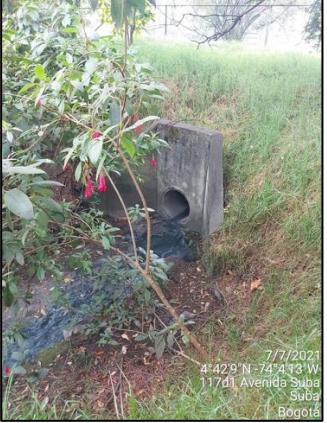
Registro fotográfico 5 Contaminación hídrica por vertimiento de aguas contaminadas y/o conexiones erradas

barrio Niza Sur, Niza Antigua, barrio Pontevedra y en el tramo medio de la Avenida Córdoba, de igual manera se identificó un vertimiento en el costado suroriental del sector 2 próximo al caudal ecológico lo que ha generado que la población de enea (*Typha latifolia*) se dispare por la disponibilidad de materia orgánica.

Foto 24. Colector en costado norte sector 2

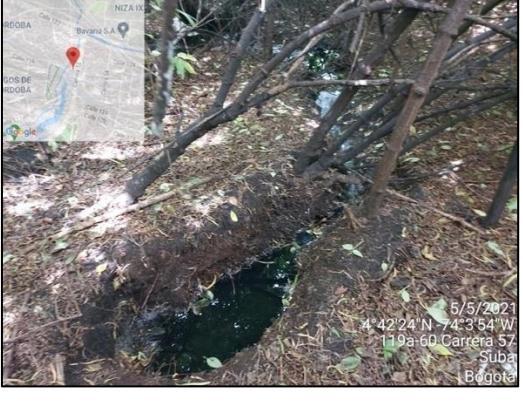
Foto 25. Colector en costado norte sector 2

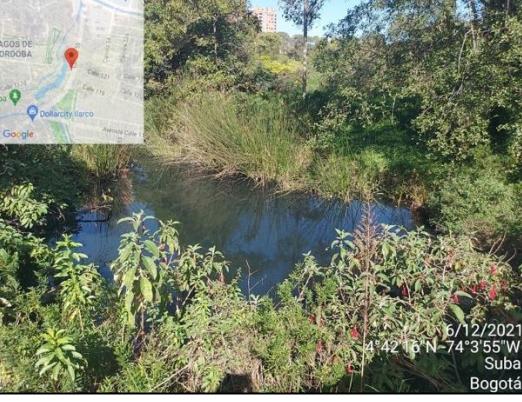
Foto 26. Conexión errada en costado sur sector 2

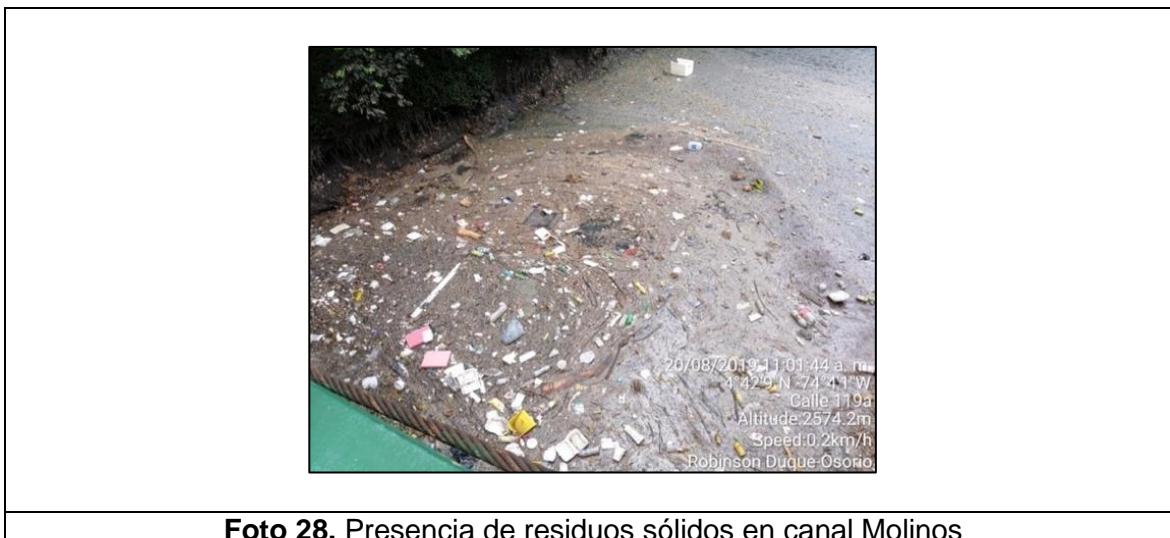
Registro fotográfico 6 Presencia de residuos sólidos en franja acuática

Foto 28. Presencia de residuos sólidos en canal Molinos

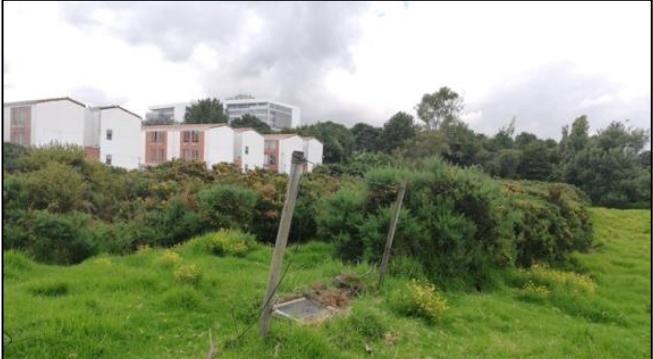
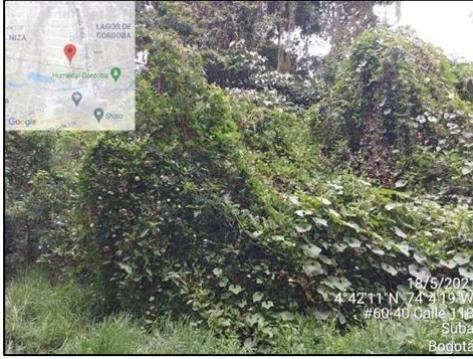
Registro fotográfico 8 Presencia de especies invasoras y/o potencialmente invasoras de flora terrestre

Foto 30. Presencia de retamo espinoso	Foto 31. Presencia de campana de catedral

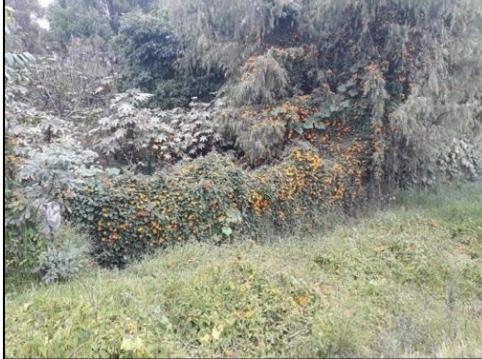
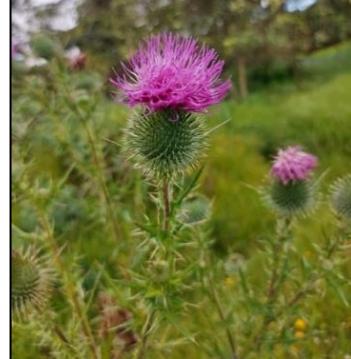
Foto 32. Presencia de ojo de poeta	Foto 33. Presencia de Cardo común

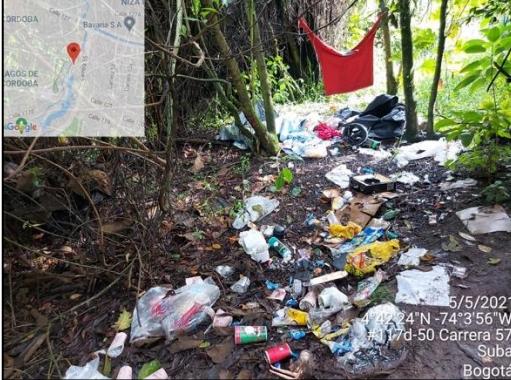
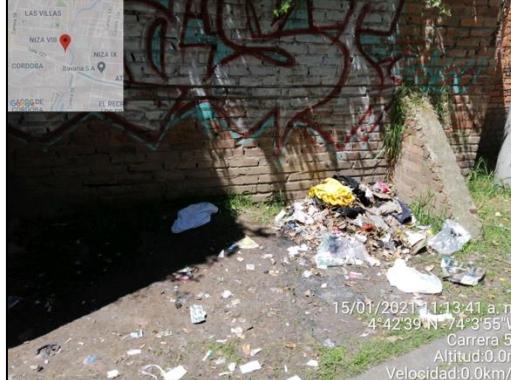
Registro fotográfico 9 Presencia de residuos sólidos en franja terrestre

Las zonas del Humedal ubicadas sobre la avenida Córdoba y al norte de la Calle 127, son las zonas que presentan mayores condiciones de deterioro por el depósito de escombros y basuras. De la Avenida 127 hacia el norte, existe una zona que se ha convertido en basurero, es un sector deprimido, que es percibido por la comunidad de vecinos y por los peatones que transitan por el lugar, como una zona peligrosa, desagradable y sucia, que produce proliferación de vectores, ratas, perros callejeros, zancudos y mosquitos, además de mal olor. Este sector ha sido tomado por un grupo de recicladores para hacer separación de los materiales recogidos.

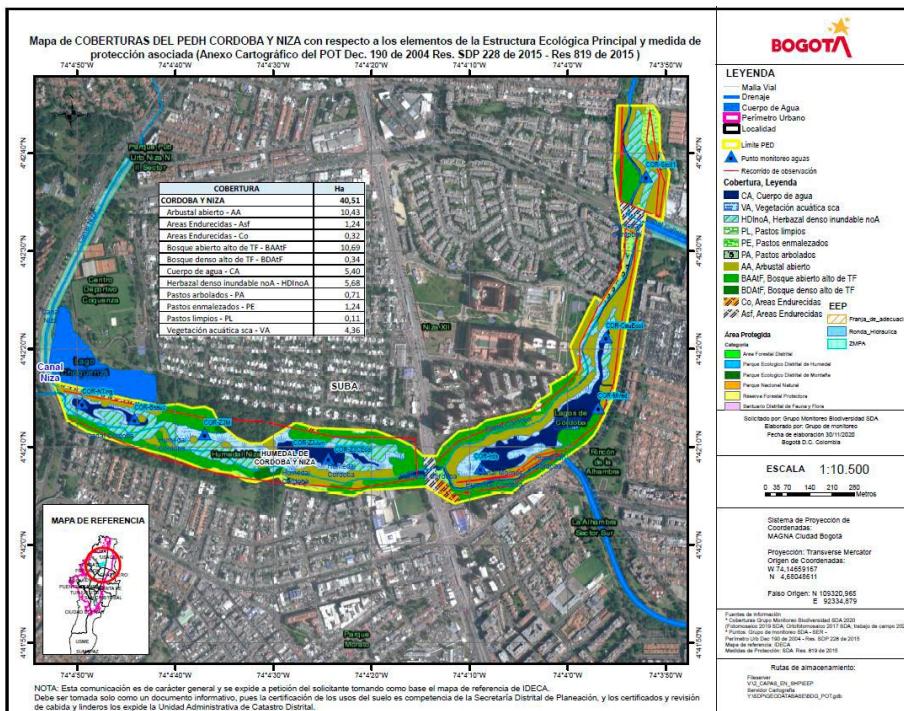
Imagen 5 Puntos de monitoreo hidrobiológico y coberturas en PEDH Córdoba.

La toma de muestras y parámetros se realizó entre el 11 de junio y el 23 de septiembre de 2019, y entre el 31 de agosto y el 11 de septiembre de 2020, en los puntos presentados en la Tabla 6. Acorde con el clima típico en Bogotá, los dos lapsos de muestreo entre los años 2019 y 2020 corresponden a una época de baja precipitación. A continuación, también se presentan los mapas con los puntos de monitoreo para para los PEDH durante los años 2019 y 2020.

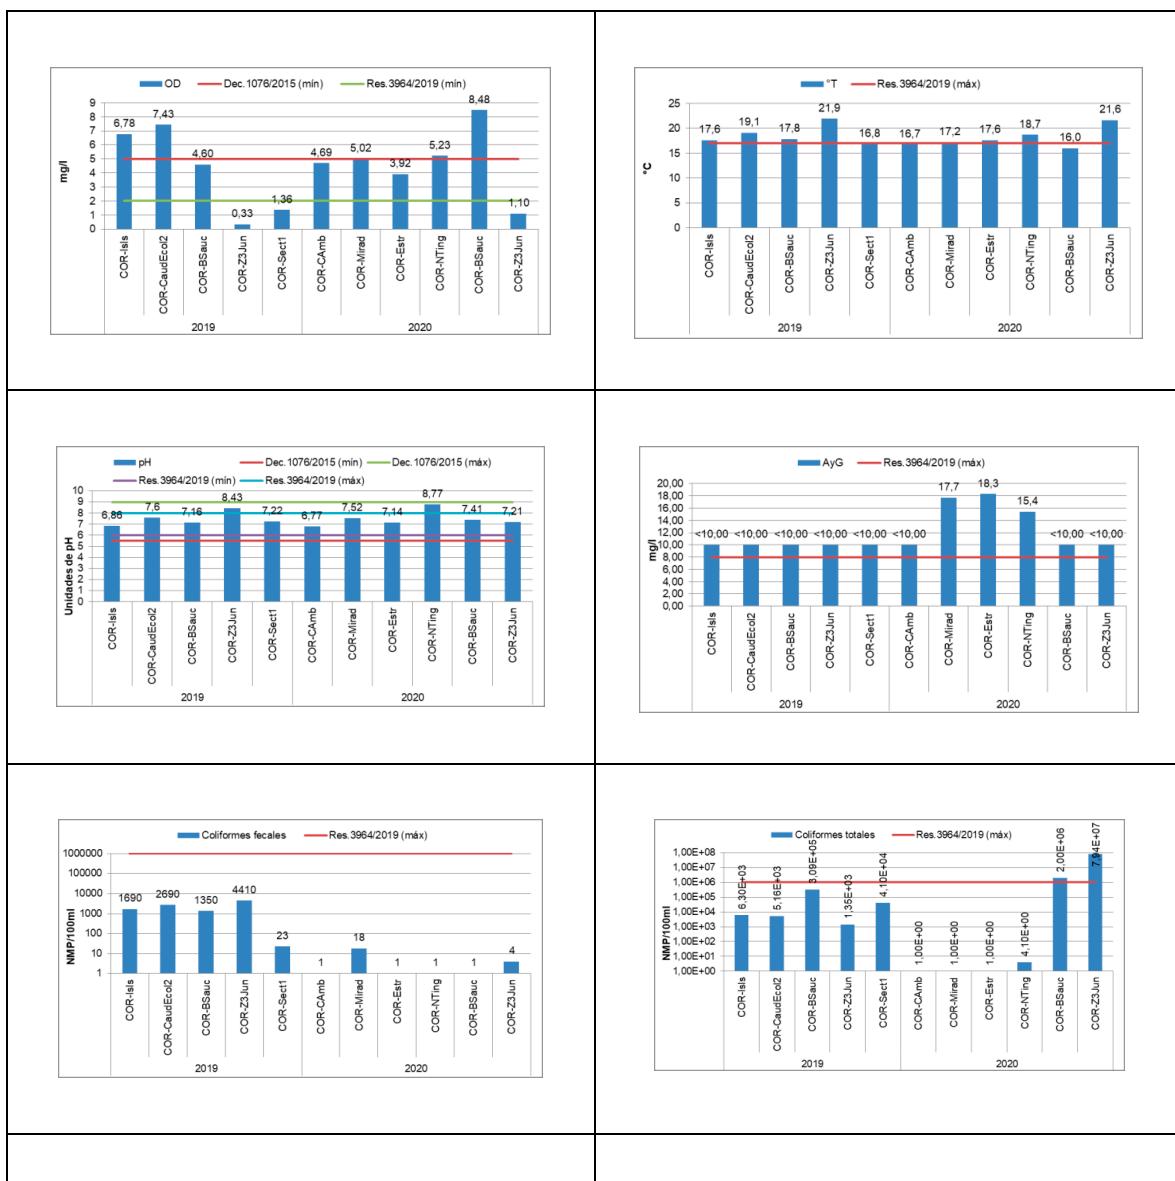
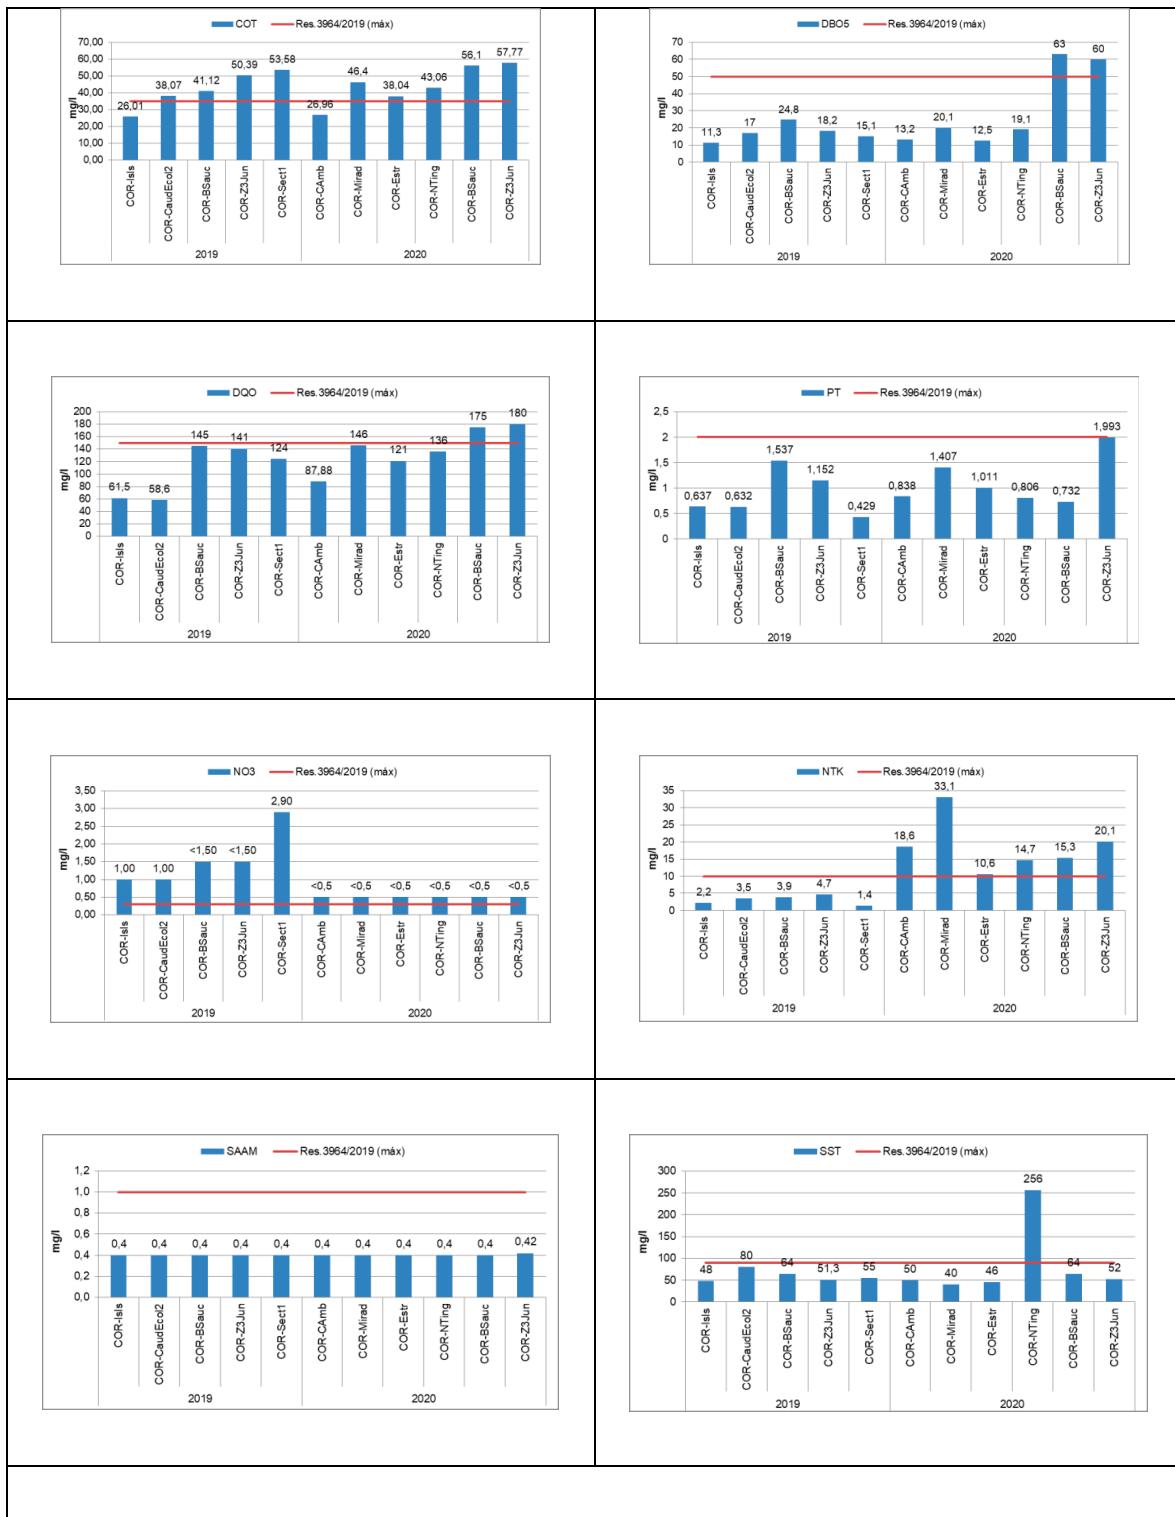
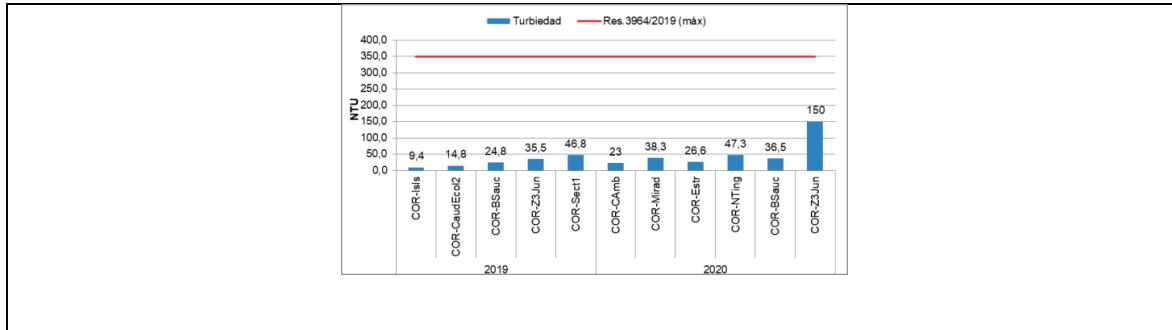
Tabla 9 Calidad del agua en el humedal Córdoba para el uso de preservación de fauna y flora

La temperatura en el humedal Córdoba presentó un mínimo de 16,0 °C en el sitio Bosque de Saucos durante el 2020, y un máximo de 21,9 °C en la Junquera Zona 3, para el 2019. En general, los monitoreos se encontraron cerca del objetivo de calidad, pero excediendo el máximo establecido en la mayor parte de los puntos.

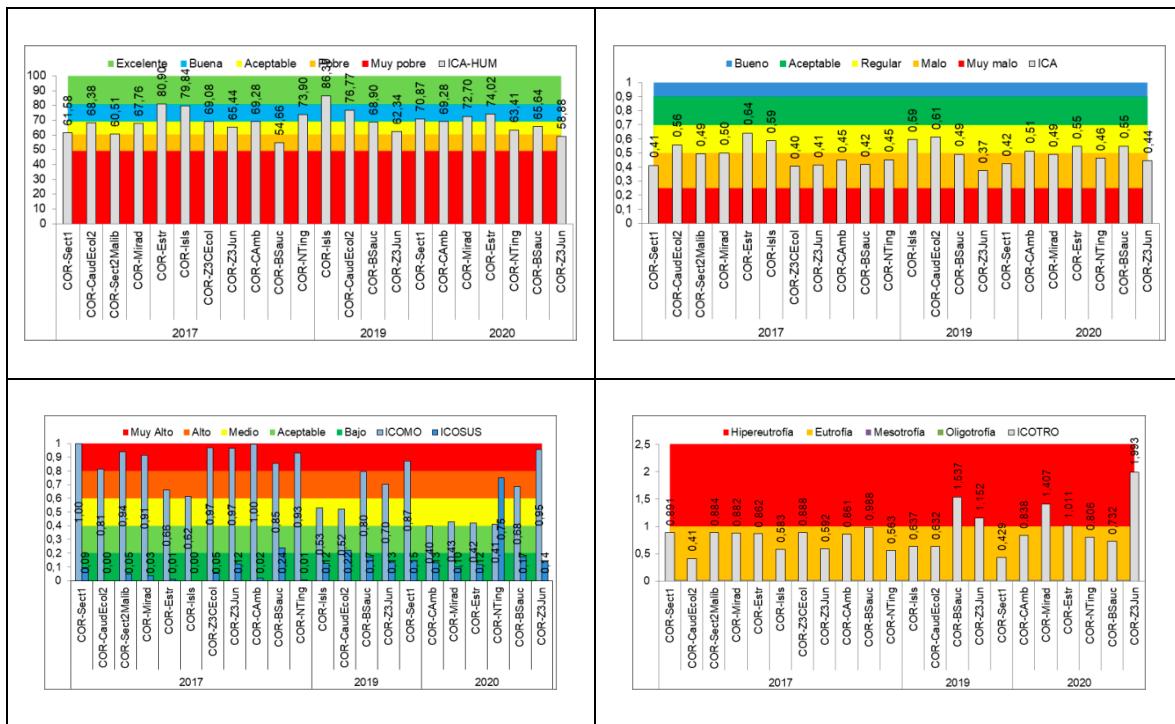
*Tabla 10 Índices de calidad y contaminación del agua en el humedal Córdoba*

Se realizó el cálculo del índice de calidad del agua (ICA) propuesto en el Estudio Nacional del Agua (ENA), así como de los Índices de contaminación (ICOs), con el fin de discernir las posibles causas de deterioro en la calidad del recurso hídrico.

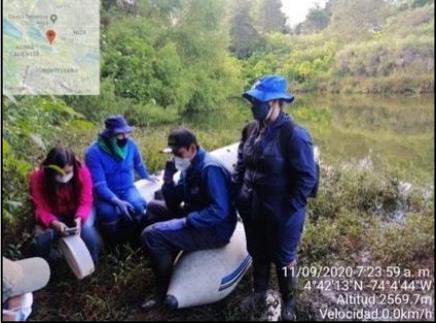
Registro fotográfico 14 Monitoreo hidrobiológico

Foto 41. Monitoreo hidrobiológico

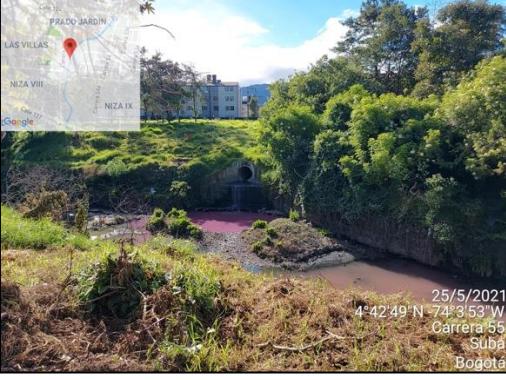
Foto 71. Vertimiento canal Córdoba

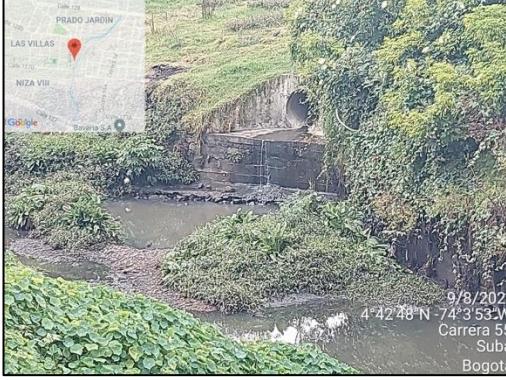
Foto 72. Vertimiento canal Córdoba
<i>Fuente. Grupo de humedales SDA, 2021</i>
