DIRECCION DE CONTROL AMBIENTAL SUBDIRECCION DEL RECURSO HIDRICO Y DEL SUELO					
FICHA DE IDENTIFICACIÓN DE PUNTOS DE DESCARGA SOBRE FUENTE SUPERFICIAL					
Nombre de la Fuente Receptora:	Canal Sucre	Cuenca	Salitre	Tramo	1
Código de la Descarga SDA	---				
Fecha Verificación:	24/09/2015	Localización:	KR 4 ESTE CL 45F		
Identificación de la Descarga:	Red local pluvial Calle 45F			Margen	Izquierdo
Tipo de Estructura	Tubería	Dimensiones	35 cm	Material	Concreto
Tipo de Vertimiento	ACOMB				
Procedencia del punto	Red Local Pluvial				
Coordenadas Geográficas	Latitud: Longitud:	04°37'53.63"N 074°03'28.90"O	Coordenadas Planas	Norte: Este:	103909.5 102165.71
El punto es de interés para la Entidad:	Sí	¿Presentaba descarga en el momento del recorrido?	Sí		
Incluido en el PSMV:	No	Obligación PSMV:	---		
Observaciones del Vertimiento:	El punto de descarga proviene de las redes locales pluviales de las calles 45F, 45C y 45D y de la red local pluvial que se desarrolla a lo largo de la KR 4 Este, las cuales drenan las aguas lluvias del barrio Villa Anita. La descarga se localiza en la margen izquierda, conformado por una tubería de concreto de 35 cm con flujo continuo permanente y significativo,

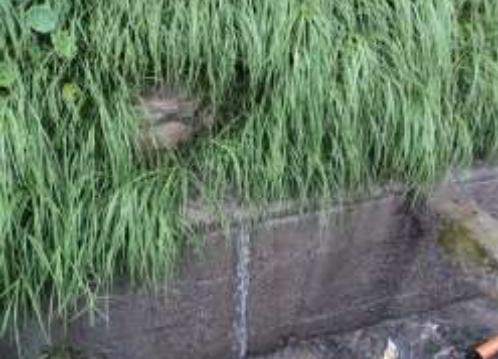
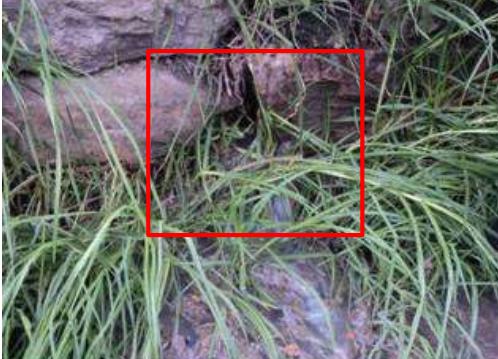
Fotografías del Punto Verificado

DIRECCION DE CONTROL AMBIENTAL SUBDIRECCION DEL RECURSO HIDRICO Y DEL SUELO					
FICHA DE IDENTIFICACIÓN DE PUNTOS DE DESCARGA SOBRE FUENTE SUPERFICIAL					
Nombre de la Fuente Receptora:	Canal Sucre	Cuenca	Salitre	Tramo	1
Código de la Descarga SDA	---				
Fecha Verificación:	24/09/2015	Localización:	KR 4 ESTE CL 45		
Identificación de la Descarga:	Red Local Sanitaria			Margen	Izquierdo
Tipo de Estructura	Otro	Dimensiones	---	Material	No Determinado
Tipo de Vertimiento	ARD				
Procedencia del punto	Red Local Sanitaria				
Coordenadas Geográficas	Latitud: Geográficas	04°37'54.60"N Longitud: 074° 3'29.36"O	Coordinadas Planas	Norte: Este:	103938.98 102151.30
El punto es de interés para la Entidad:	Sí	¿Presentaba descarga en el momento del recorrido?	Sí		
Incluido en el PSMV:	No	Obligación PSMV:	---		
Observaciones del Vertimiento:	La descarga se localiza en el punto de confluencia de las redes locales sanitarias de la calle 45 y de la carrera 3B Este. El punto de vertimiento presenta características de agua residual doméstica (presencia de materia fecal) y no tiene asociada una estructura hidráulica definida. Se observa un flujo continuo y significativo, turbiedad alta, olor perceptible a la distancia.

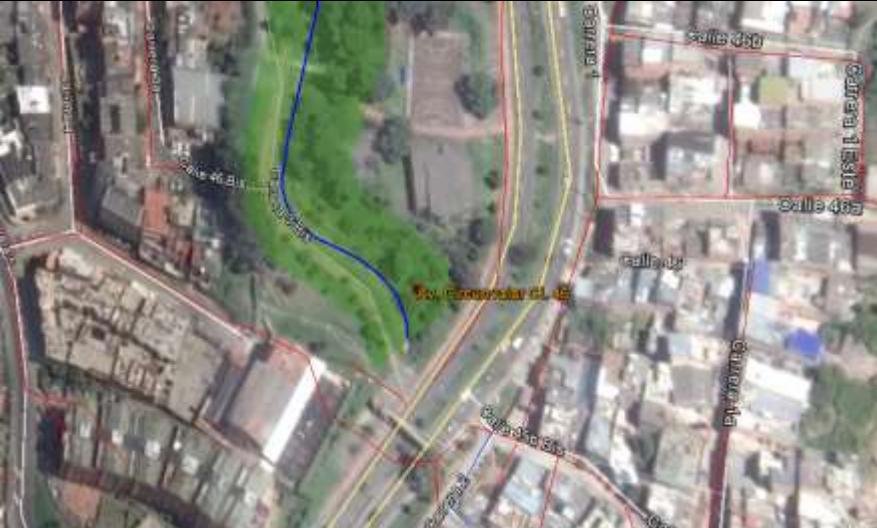
<b>Fotografías del Punto Verificado</b>

DIRECCION DE CONTROL AMBIENTAL SUBDIRECCION DEL RECURSO HIDRICO Y DEL SUELO					
FICHA DE IDENTIFICACIÓN DE PUNTOS DE DESCARGA SOBRE FUENTE SUPERFICIAL					
Nombre de la Fuente Receptora:	Canal Sucre	Cuenca	Salitre	Tramo	1
Código de la Descarga SDA	-----				
Fecha Verificación:	24/09/2015	Localización:	CR 1 CL 45B Bis		
Identificación de la Descarga:	Por Determinar		Margen	Izquierdo	
Tipo de Estructura	Tubería	Dimensiones	24"	Material	Concreto
Tipo de Vertimiento	ACOMB				
Procedencia del punto	Por Determinar				
Coordenadas Geográficas	Latitud:	04°37'55.62"N	Coordenadas Planas	Norte:	103959.87
	Longitud:	074° 3'39.67"O		Este:	101831.09
El punto es de interés para la Entidad:	Sí	¿Presentaba descarga en el momento del recorrido?	Sí		
Incluido en el PSMV:	No	Obligación PSMV:	----		
Observaciones del Vertimiento:	La estructura hidráulica se localiza 10 metros aguas arriba del paso del canal Cataluña por la Avenida Circunvalar, el vertimiento presenta características organolépticas de agua residual doméstica, con presencia de materia fecal y olor fuerte de agua residual perceptible a la distancia. El punto de entrega tiene una estructura de disipación de energía. Se observa que el vertimiento predomina sobre la calidad de agua del canal Cataluña, debido a que a partir de este punto existe una variación significativa en las características del agua que fluye por el canal. (Foto izquierda). Caudal continuo.

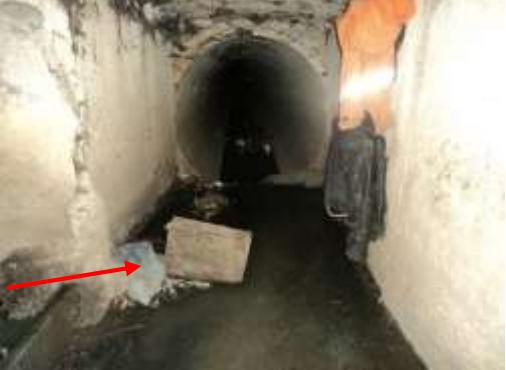
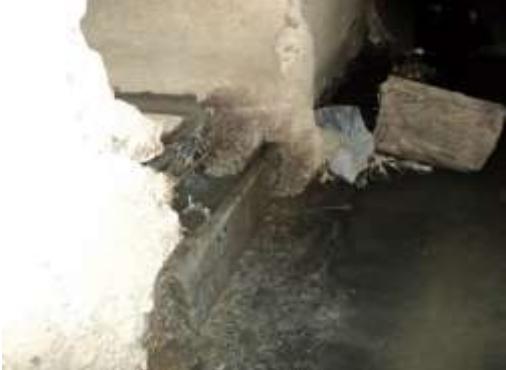
Fotografías del Punto Verificado

DIRECCION DE CONTROL AMBIENTAL SUBDIRECCION DEL RECURSO HIDRICO Y DEL SUELO					
FICHA DE IDENTIFICACIÓN DE PUNTOS DE DESCARGA SOBRE FUENTE SUPERFICIAL					
Nombre de la Fuente Receptora:	Canal Cataluña	Cuenca	Salitre	Tramo	1
Código de la Descarga SDA	---				
Fecha Verificación:	24/09/2015	Localización:	CR 1 CL 45B Bis		
Identificación de la Descarga:	Red local Pluvial Calle 45B Bis.		Margen	Izquierda	
Tipo de Estructura	Tubería	Dimensiones	90 cm	Material	Concreto
Tipo de Vertimiento	ARD				
Procedencia del punto	Red Local Pluvial				
Coordenadas Geográficas	Latitud:	04°37'54.54"N	Coordenadas Planas	Norte:	103938.03
	Longitud:	074° 3'39.86"O		Este:	101827.79
El punto es de interés para la Entidad:	Sí	¿Presentaba descarga en el momento del recorrido?	Sí		
Incluido en el PSMV:	No	Obligación PSMV:	----		
Observaciones del Vertimiento:	La descarga se localiza 13 metros aguas abajo del punto donde el canal Cataluña se entuba, a la altura de la Avenida Circunvalar con Calle 45 B Bis, proviene de la redes locales pluviales que se desarrollan a lo largo de las calles 45A y 45B Bis, ubicadas al costado oriental de la Av. Circunvalar. Tubería en concreto, flujo constante y olor perceptible a la distancia. Se observa la inadecuada disposición de residuos sólidos en el punto de descarga.

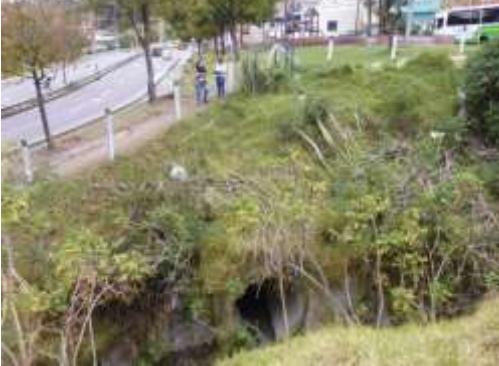
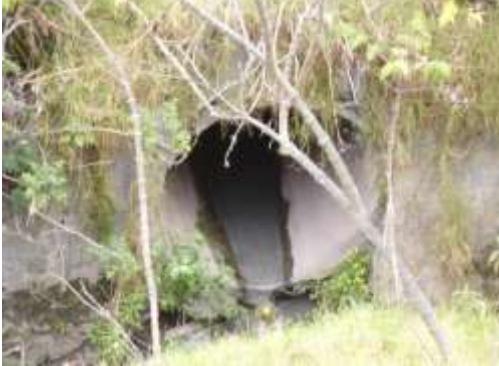
Fotografías del Punto Verificado

DIRECCION DE CONTROL AMBIENTAL SUBDIRECCION DEL RECURSO HIDRICO Y DEL SUELO					
FICHA DE IDENTIFICACIÓN DE PUNTOS DE DESCARGA SOBRE FUENTE SUPERFICIAL					
Nombre de la Fuente Receptora:	Canal Sucre	Cuenca	Salitre	Tramo	1
Código de la Descarga SDA	----				
Fecha Verificación:	24/09/2015	Localización:	CL 44 KR 2		
Identificación de la Descarga:	Canal Cataluña		Margen	Derecho	
Tipo de Estructura	Tubería	Dimensiones	200,00cm	Material	Concreto
Tipo de Vertimiento	ACOMB				
Procedencia del punto	Quebradas Intervenidas				
Coordenadas Geográficas	Latitud:	04°37'48.59"N	Coordenadas Planas	Norte:	103754,57
	Longitud:	074°03'42.35"O		Este:	101751,00
El punto es de interés para la Entidad:	Sí	¿Presentaba descarga en el momento del recorrido?	Sí		
Incluido en el PSMV:	No	Obligación PSMV:	----		
Observaciones del Vertimiento:	Punto de confluencia del canal Cataluña con el canal Sucre, en donde se observa una notable variación en la calidad del agua del cuerpo hídrico (Canal Sucre) se localiza en la CL 44 KR 2, a margen derecho conformada por una tubería en concreto con capas de iridiscencias espumas, color a aguas residuales turbiedad alta y olor perceptible a la distancia.
