INFORME DE GESTIÓN RESERVA DISTRITAL DE HUMEDAL

RESERVA DISTRITAL DE HUMEDAL JABOQUE

SECRETARIA DISTRITAL DE AMBIENTE SUBDIRECCIÓN DE ECOSISTEMAS Y
RURALIDAD GRUPO DE HUMEDALES

Bogotá D.C. 2022

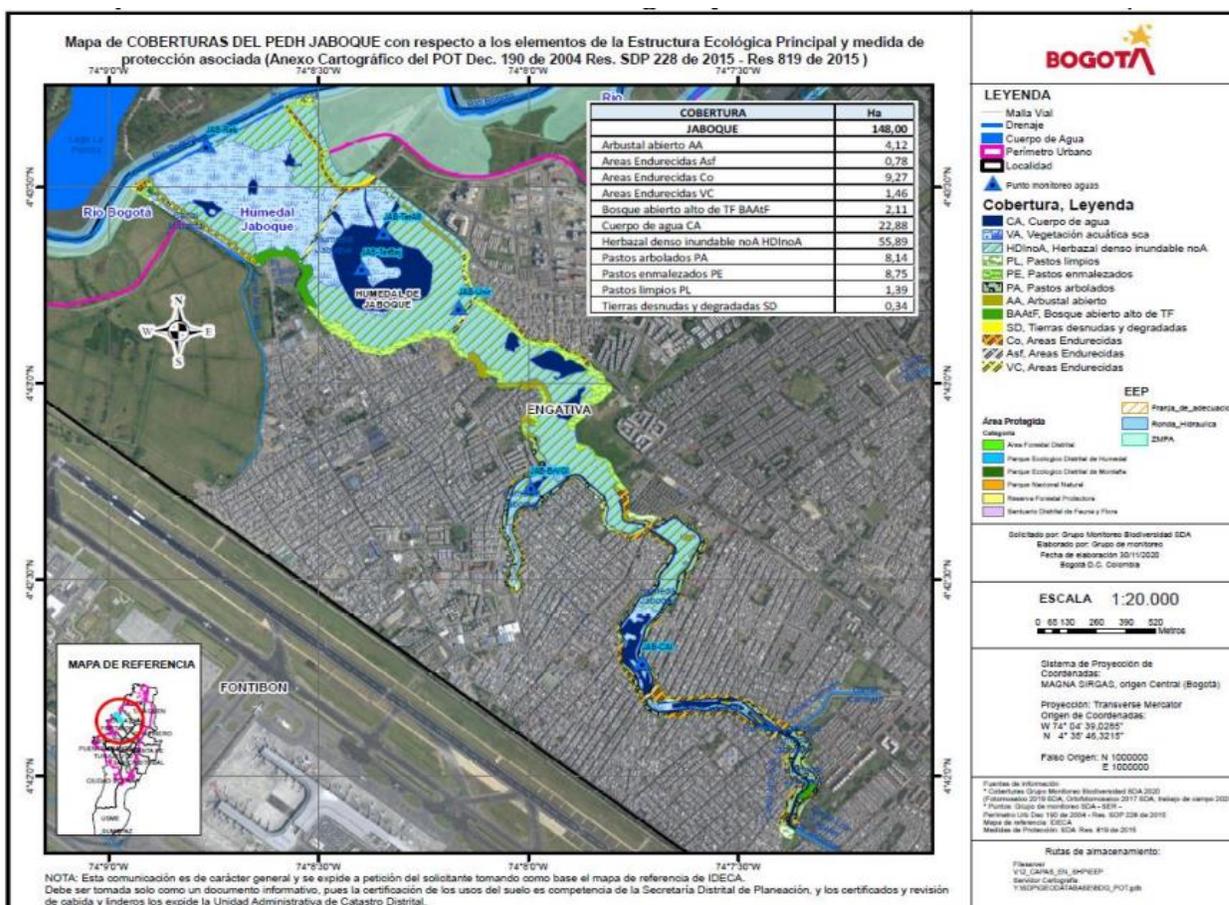
Imagen 4. Mapa de puntos de monitoreo hidrobiológico y coberturas en la RDH Jaboque.

En cada uno de los puntos de monitoreo, la DLIA y el IHA analizaron un total de 30 parámetros fisicoquímicos y bacteriológicos; y cuatro hidrobiológicos. La toma de muestras y reporte de parámetros in situ (pH, oxígeno disuelto, conductividad, temperatura ambiente y del agua, transparencia, profundidad y sólidos sedimentables), fueron realizados por la Dirección de Laboratorio e Innovación Ambiental (DLIA), de la CAR. El reporte y análisis de parámetros en laboratorio estuvo a cargo tanto de la DLI como del IHA.

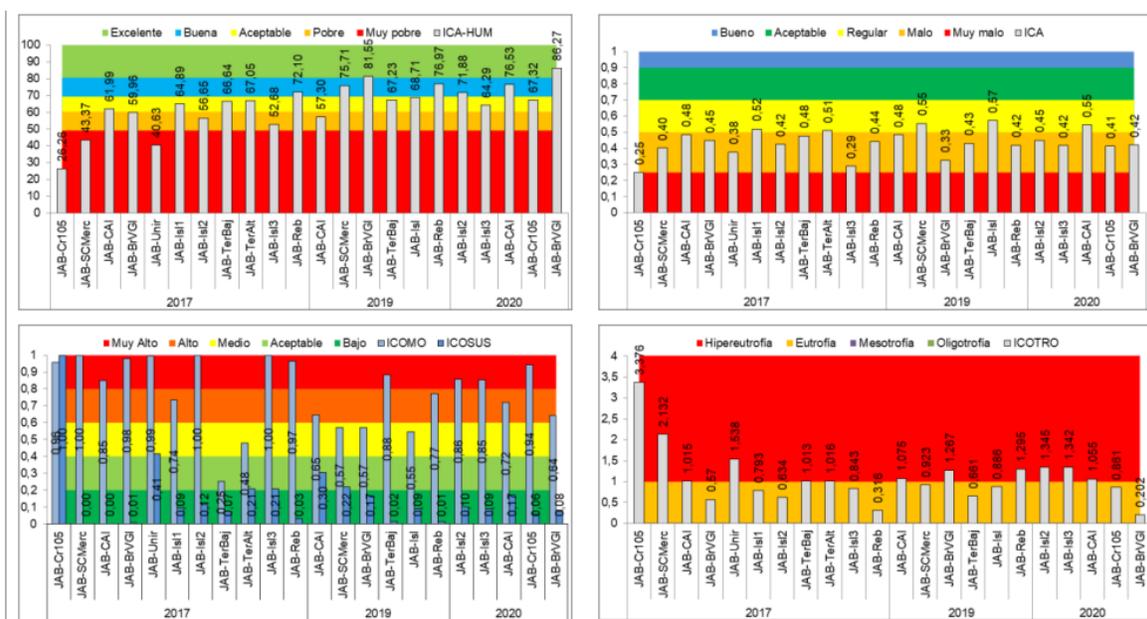
Gráfico. 3. Índices de calidad y contaminación del agua en el humedal Jaboque.

- La calidad del agua en el Brazo de Villa Gladys es bastante baja acorde del ICA.
- En los años 2019-2020 la mayoría de los puntos presentó un incremento en calidad del agua con respecto a los valores del año 2017, el punto del CAI fue el único en mostrar deterioro para 2020.

- El seguimiento a los indicadores ICA deben ser mínimo 2 veces por año pues un ecosistema tan sensible como lo es un humedal requiere identificar y generar alertas tempranas en el decaimiento en la calidad del cuerpo de agua y generar estrategias desde la autoridad ambiental, que permitan adoptar las medidas que mitiguen, corrijan y/o prevengan los factores de deterioro sobre el recurso hídrico y tensionantes sobre el recurso hídrico, flora y fauna acuática.

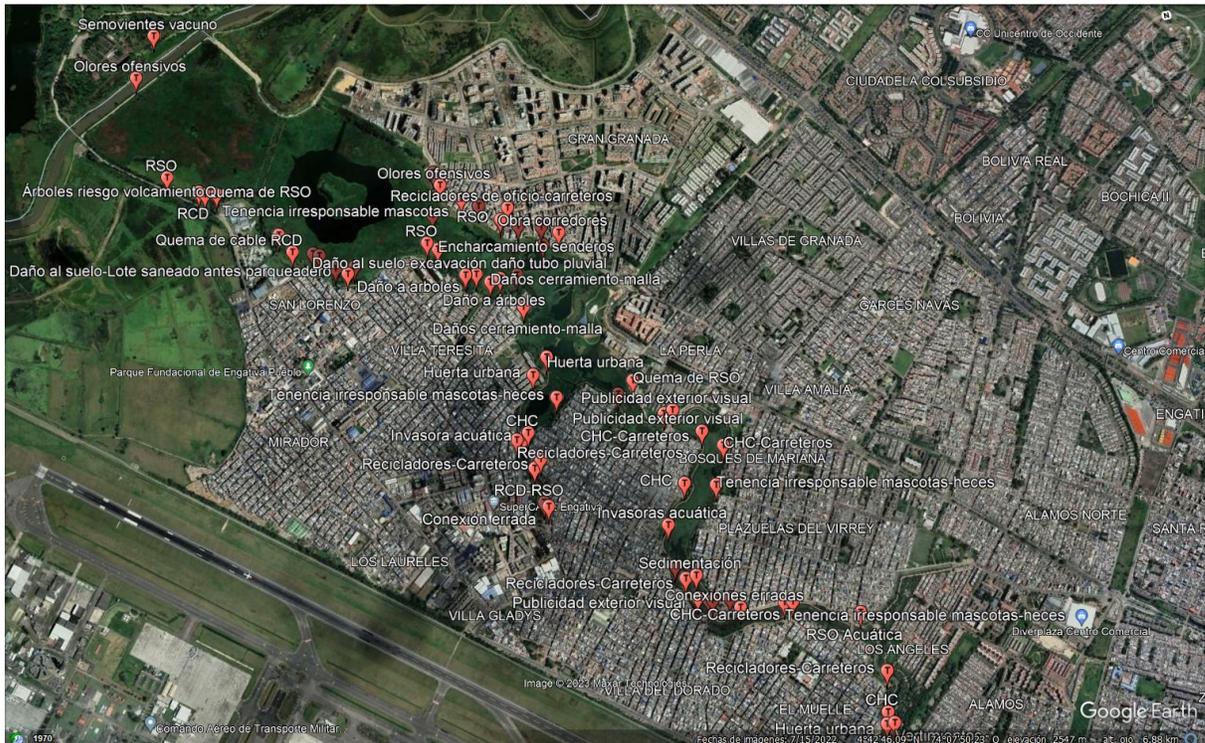
Imagen 13. Ubicación de los tensionantes presentes en la RDH Jaboque.

En la imagen 12. se ubican los puntos de los tensionantes identificados como inaceptables para el 2022.

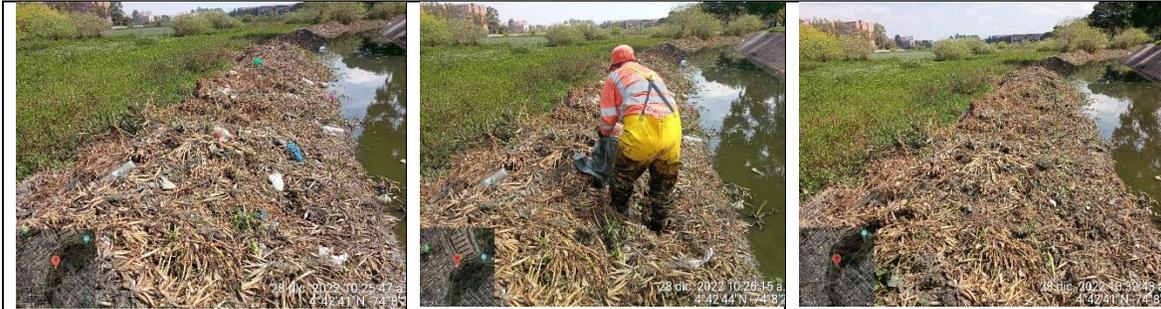
Retiro de residuos sólidos en franja acuática, después de la extracción del buchón.

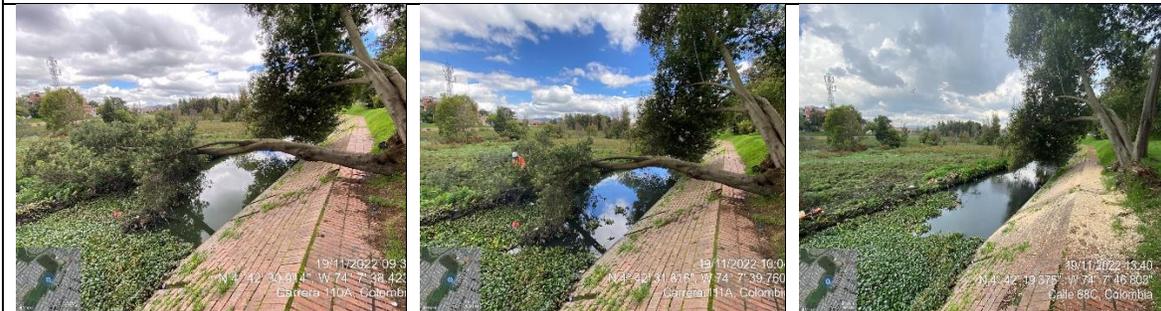
Retiro de árbol volcado en cauce de canal perimetral.

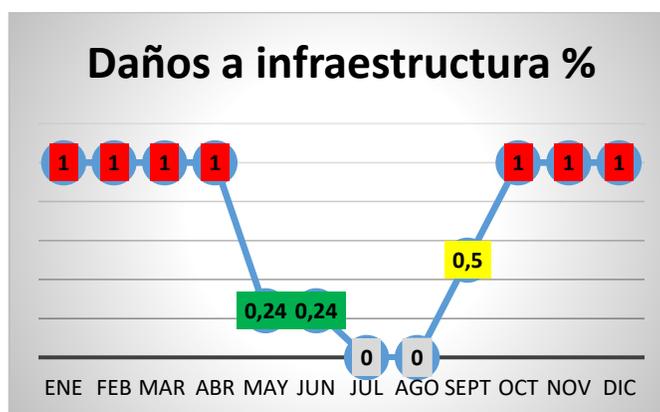
Gráfico. 12. Detalle de incidencia mensual de tensionante Daños a la infraestructura.

Tal como se muestra en la tabla 48 y gráfico 12, éste es un tensionante que se presenta en el humedal por el daño a cajas de energía y de aguas lluvias para el hurto de metales ferrosos y venta a chatarrerías y el hurto de puerta de acceso a canal Maranta.

El deterioro de la calzada de la Cra 111C cada vez es más crítico por el alto tráfico que tiene con paso de vehículos pesados y de carretas sobredimensionadas que por los huecos y resaltos destrozados pueden generar riesgo de accidente.

Finalizando el año se vuelve a observar la perdida y daño de las tapas de energía que se habían reemplazado por otros materiales, con el fin de mitigar el riesgo de caída de personas.

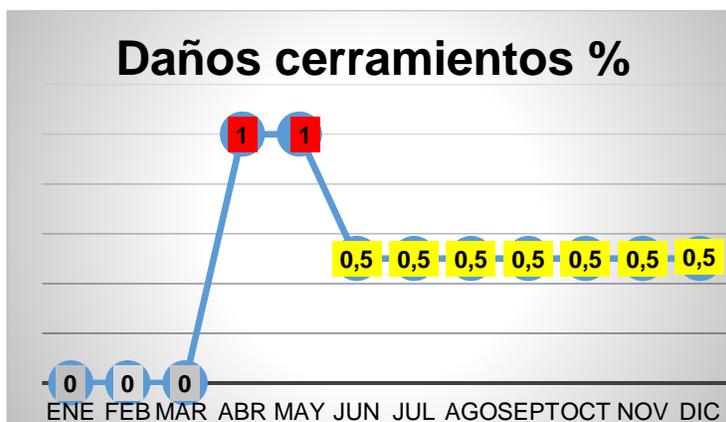
Gráfico. 13. Detalle de incidencia mensual de tensionante Daños Cerramiento.

En el segundo semestre del año la incidencia del daño en el cerramiento no aumentó, desde las intervenciones en el mes de junio, se mantuvieron cerradas, es de aclarar que las que se mantienen abiertas son por el proyecto de corredores, no se intervendrán hasta culminarlo, teniendo en cuenta que son entradas provisionales que generan efectos negativos sobre el ecosistema.

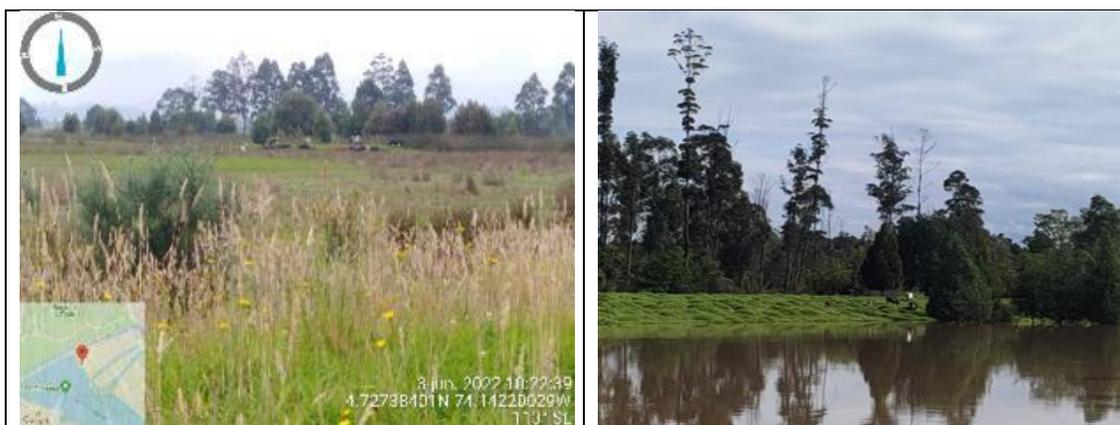
El paso vehicular puede generar riesgo de ruptura en el jarillón que es utilizado como carreteable y el ganado en busca de pasturas puede causar daño a vegetación nativa e incluso consumo de buchón (*Eichhornia crassipes*) que al no tener un estudio sobre su absorción y bioacumulación de metales pesados con alta carga de toxicidad, pueden ser transmitidos en la leche a los humanos.

Fotografía. Presencia de ganado en ronda río Bogotá jurisdicción H. Jaboque. Junio y noviembre de 2022.
