ALCALDÍA MAYOR  
DE BOGOTÁ D.C.  
SECRETARÍA DE AMBIENTE

## FICHA GESTIÓN DE PARQUES ECOLÓGICOS DISTRITALES DE HUMEDALES-PEDH

### PEDH CÓRDOBA

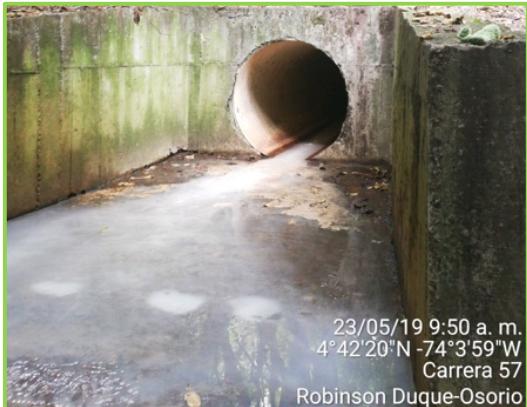
- 1. Vertimiento de aguas contaminadas y/o conexiones erradas:** Existen aportes de aguas residuales de los canales aferentes al Humedal, generando de esta forma contaminación. Además,

se presentan vertimientos directos de colectores de alcantarillado sanitario y combinado, frente al sector del barrio Niza Sur, Niza Antigua, barrio Pontevedra y en el tramo medio de la Avenida Córdoba.

**Foto 1.** Contaminación hídrica por vertimiento de aguas contaminadas y/o conexiones erradas

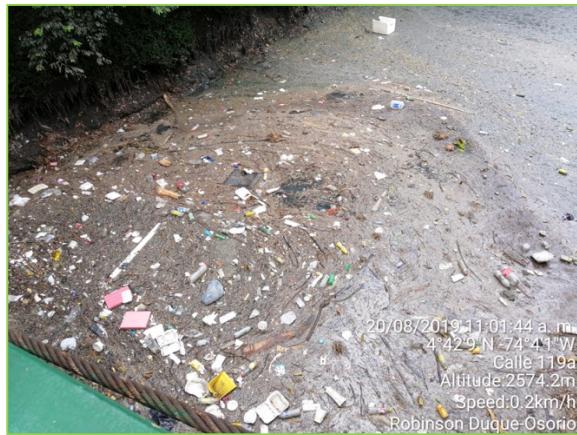
2. **Presencia de residuos sólidos en franja acuática:** Se evidencia la presencia de residuos en la franja acuática del PEDH provenientes principalmente de la disposición inadecuada de los habitantes de calle que habitan aguas arriba del humedal, es importante mencionar que desde el trabajo adelantado por el equipo técnico de AGUAS BOGOTÁ se da manejo a este tensionantes.

**Foto 2.** Presencia de residuos sólidos en franja acuática

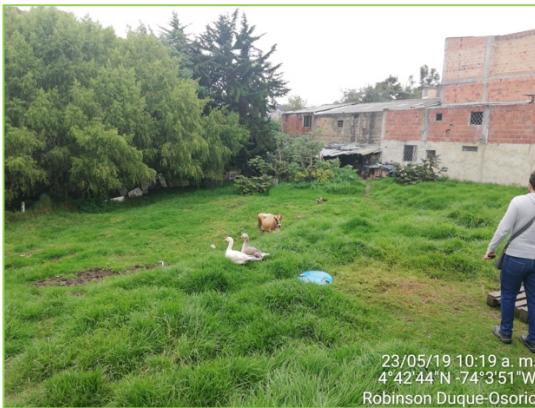
5. **Presencia de semovientes:** Se observó el ingreso al sector medio del humedal de ganado bovino y equino; dicha actividad está totalmente prohibida para cualquier zona del humedal por tratarse de un área natural protegida. Esta actividad genera impacto por el ramoneo y pisoteo de la vegetación litoral y por las excretas de los animales que producen malos olores, atraen moscas y por su lavado hacia el humedal aportan contaminación bacteriológica fecal, que no solo impacta de manera directa al ecosistema sino que deja profundas huellas tales como el terracerío y las patas de vaca, generadoras de varios procesos erosivos. En la actualidad solamente se adelantan estas actividades en un predio en el costado oriental del sector 1.

**Foto 3.** Presencia de semovientes

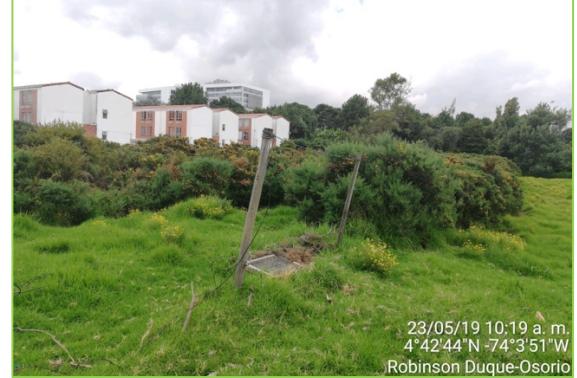
6. **Presencia de especies invasoras y/o potencialmente invasoras de flora terrestre:** Las especies invasoras también conocidas como peste, plagas o malezas, se definen como aquellas especies, subespecies o taxón inferior e híbrido que se encuentra fuera de su distribución natural, pasada o presente, incluyendo cualquier parte, gametos, semillas, huevo o propágulos, que se establecen (reproducen exitosamente y tiene una población viable) y dispersan en ecosistemas o hábitats naturales o seminaturales; además, son agentes de cambio y causan impactos ambientales, económicos o de salud pública (Baptiste et al. 2010).

Para el caso del PEDH Córdoba encontramos las siguientes especies con comportamiento invasor:

**Foto 4.** Presencia de especies invasoras y/o potencialmente invasoras de flora terrestre

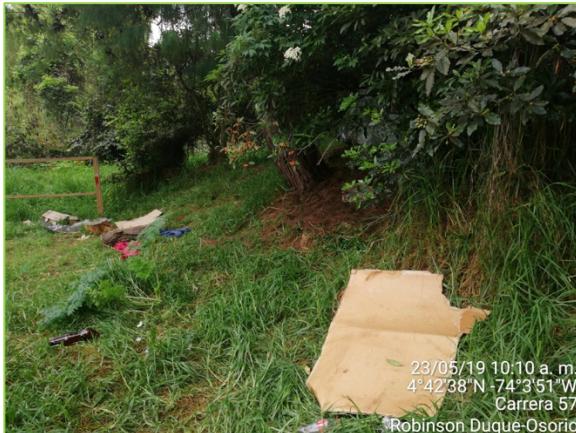
1. Retamo espinoso 2. Ojo de poeta 3. Pasto kicuyo 4. Diente de Leon 5. Eucalipto 6. Higuerilla 7. Pino patula 8. Cipres 9. Hidra.
7. **Presencia de residuos sólidos en franja terrestre:** Las zonas del Humedal ubicadas sobre la avenida Córdoba y al norte de la Calle 127, son las zonas que presentan mayores condiciones de deterioro por el depósito de escombros y basuras. De la Avenida 127 hacia el norte, existe una zona que se ha convertido en basurero, es un sector deprimido, que es percibido por la comunidad de vecinos y por los peatones que transitan por el lugar, como una zona peligrosa, desagradable y sucia, que produce proliferación de vectores, ratas, perros callejeros, zancudos y mosquitos, además de mal olor. Este sector ha sido tomado por un grupo de recicladores para hacer separación de los materiales recogidos.

**Foto 5.** Presencia de residuos sólidos en franja terrestre

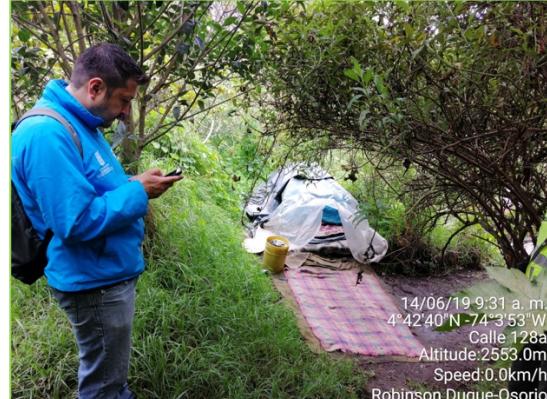
8. **Habitante de Calle :** Existe libre acceso para animales domésticos, habitantes de la calle y de personas en general, lo que genera problemas de inseguridad, y facilita el depósito de basuras y escombros y la depredación de fauna y flora especialmente en el sector dos.

**Foto 6.** Presencia Habitante de Calle
