ACTUALIZACIÓN DEL PLAN DE MANEJO AMBIENTAL DE LOS HUMEDALES DE TORCA Y GUAYMARAL

CAPÍTULO 2 – DESCRIPCIÓN

**Bogotá D.C.,
2022**

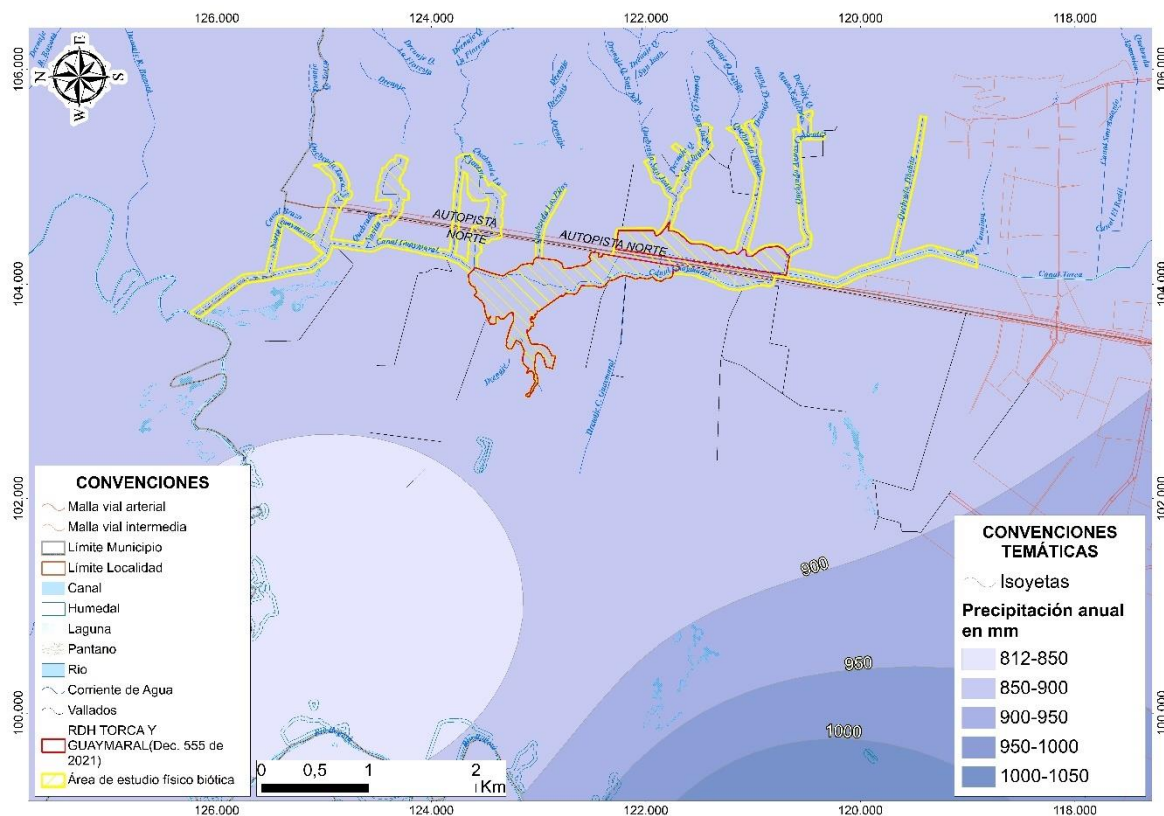
Figura 2- 21. Distribución espacial de la precipitación (mm/año).

- Selección de estaciones de registro del IDEAM, EAAB ESP y CAR.
- Determinación de la precipitación total anual por cada estación
- Generación de modelos espaciales de distribución, empleando métodos de interpolación como Spline, IDW2 y Kriging Ordinario. Para el caso, el método que mejores resultados produjo fue el de Kriging Ordinario.

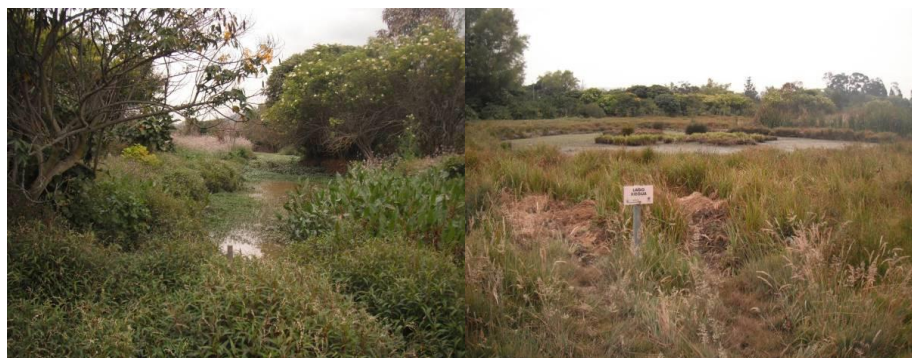
Fotografía 2- 1. Detalle de áreas con espejo de agua en los humedales de Torca y Guaymaral, sector Torca. Fuente: Elaboración propia.

Este sector cuenta con tres estructuras de salida que permiten transitar los flujos de este humedal hacia el sector de Guaymaral. Es importante mencionar que los humedales de Torca y Guaymaral eran el único cuerpo de agua hasta que se construyó la Autopista Norte fraccionándolos. Las estructuras de conexión entre los dos sectores y entre estos y una fracción inundable localizada en el separador central de la Autopista, corresponde a alcantarillas (EAAB, 2011). En la Fotografía 2-1, se observa el humedal en el sector Torca, al oriente de la Autopista Norte, así como la Figura 2-48, el detalle de las áreas de aporte al humedal.

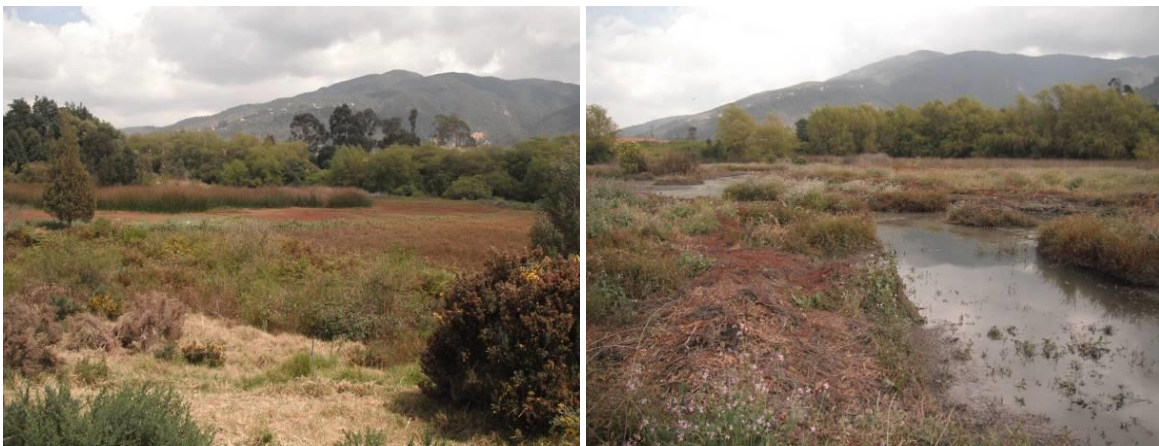
Fotografía 2- 2. Detalle de áreas de espejo de agua de los humedales de Torca y Guaymaral, sector Guaymaral. Fuente: Elaboración propia.

Esta parte del humedal recibe los aportes de las cuencas generadas por el canal Torca, el cual recibe a su vez las cuencas de los vallados principales San José y Arrayanes y otros canales secundarios existentes al costado de las vías del costado occidental de la Autopista Norte. Hacia el norte recibe los aportes de los vallados primarios de la Avenida El Jardín y Guaymaral. Del costado oriental, la única cuenca que aporta caudal corresponde a la quebrada Las Pilas, bastante alterada en su cauce original (Fotografía 2-2).

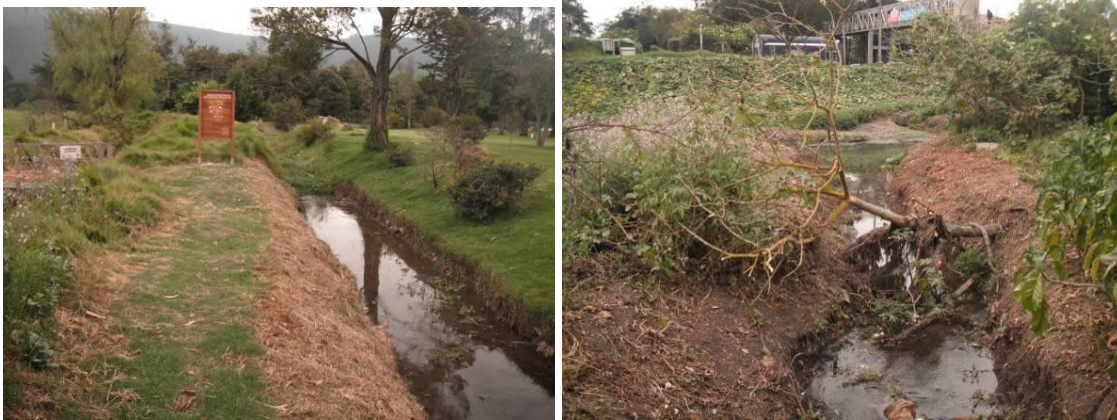
Fotografía 2- 3. Detalles del cauce de la quebrada Aguas Calientes, sector bajo.
Fuente: Elaboración propia.

Esta quebrada se encuentra en el sector suroriental del área de estudio. Drena, la mayor parte, en sentido este-oeste. Nace en los Cerros Orientales y luego entra a la parte sur del humedal sector Torca. Atraviesa el Cementerio Jardines de Paz (zona media), recogiendo las aguas lluvias de la zona; en algunos tramos se encuentra canalizada. Presenta un bajo caudal (parte alta) con predominio de sedimentos en su sustrato y con baja presencia de rocas. Sin embargo, esta zona se encuentra totalmente desprovista de vegetación y es utilizada en actividades ganaderas. En la Fotografía 2-3, se presentan detalles del cauce principal en la zona baja, previo a la desembocadura, y en la Fotografía 2-4, se presentan detalles del cauce en el sector que cruza los predios del cementerio.

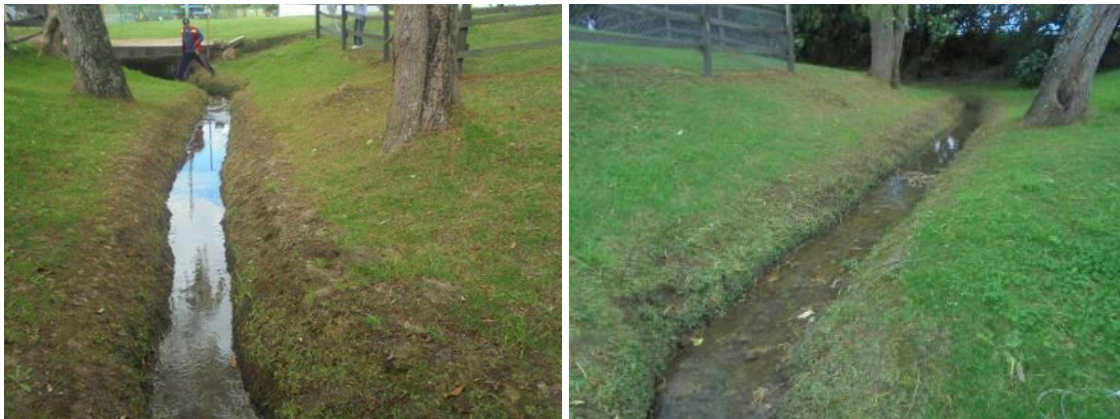
Fotografía 2- 4. Detalles del cauce de la quebrada Aguas Calientes, sector medio.
Fuente: Elaboración propia.

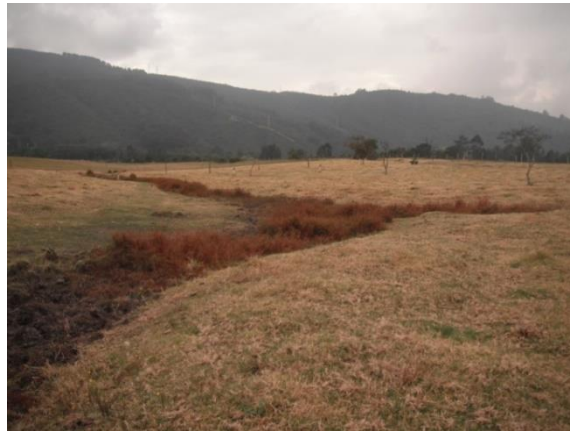
Fotografía 2- 5. Detalles del cauce de la quebrada Patiño, sector bajo. Fuente: Elaboración propia.

El caudal de aporte medio y mínimo generado por la cuenca es totalmente empleado en actividades agropecuarias, con lo cual no hay aferencia hacia el sector Torca del humedal, como lo muestra la Fotografía 2-5, en la que se registra un cauce seco.

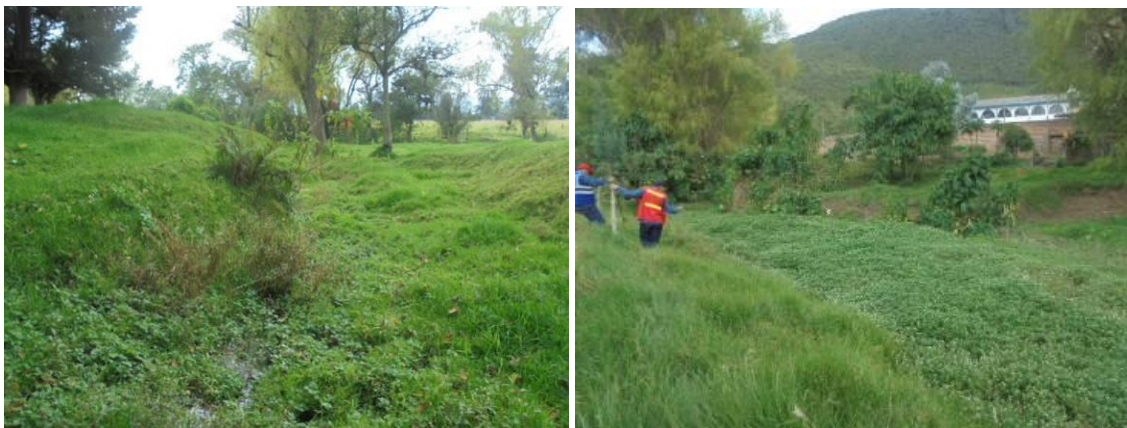
Fotografía 2- 6. Detalle del cauce actual de la quebrada San Juan. Fuente: Elaboración propia.

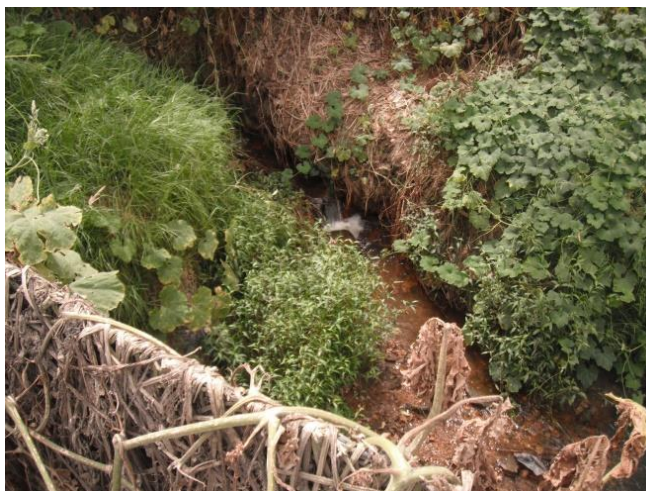
Fotografía 2- 7. Detalle del cauce actual de la quebrada La Floresta. Fuente: Elaboración propia.

El cauce de esta quebrada presenta forma sinuosa en algunos tramos, sin embargo, por modificaciones antrópicas, su último tramo presenta un trazado rectilíneo. El área total es de 652 ha, con una longitud del cauce principal de 5126 m y un ancho medio de 1273 m (Figura 2-59). La elevación más alta de la cuenca es 3215 m.s.n.m., y la más baja 2543 en el canal Guaymaral.

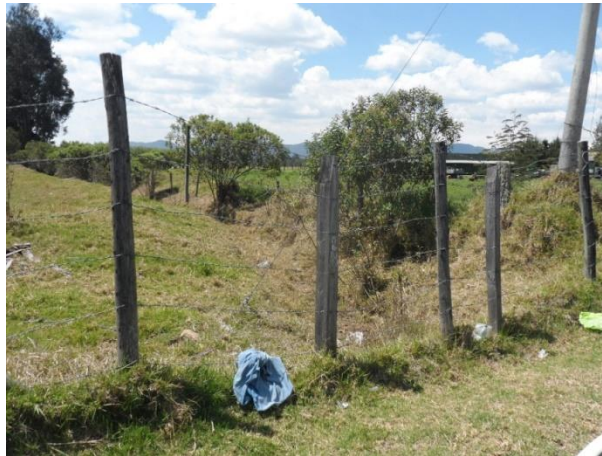
Fotografía 2- 8. Detalle del cauce actual de la quebrada Cañiza, sector K7 – vía férrea. Fuente: Elaboración propia.

Este cauce corresponde a una derivación antrópica de la quebrada La Floresta de la cual toma sus aguas una vez esta cruza la carrera séptima (Fotografía 2-8), siguiendo hacia el occidente hasta la desembocadura en el canal Guaymaral, 120 m aguas abajo de la desembocadura de la quebrada La Floresta.

El cauce de esta quebrada presenta un trazado rectilíneo a partir del punto de derivación de la quebrada La Floresta. Esta quebrada cruza la Autopista Norte mediante dos estructuras tipo box culvert (2.0x1.20 m). El área total es de 48,58 ha, con una longitud del cauce principal de 930 m y un ancho medio de 555 m (Figura 2-62). La elevación más alta de la cuenca es 2562.5 m.s.n.m., y la más baja es 2544 en el Canal Guaymaral. La pendiente media del cauce principal es de 2,04% (Figura 2-61).

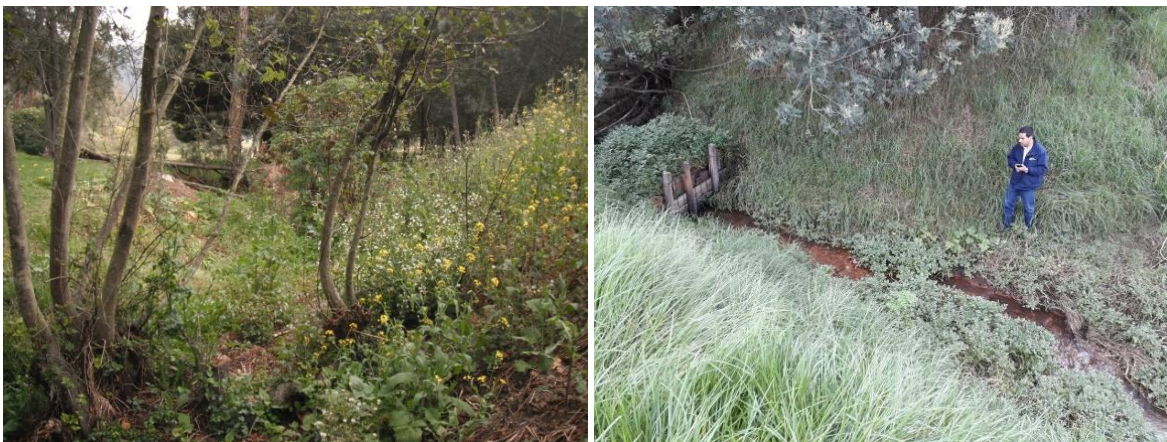
Fotografía 2- 9. Detalle del cauce actual de la quebrada Novita. Fuente: Elaboración propia.

El área total es de 89 ha, con una longitud del cauce principal de 2422 m y un ancho medio de 368 m. La Fotografía 2-9 y Figura 2-65, detalla la conformación del cauce de la quebrada Novita.

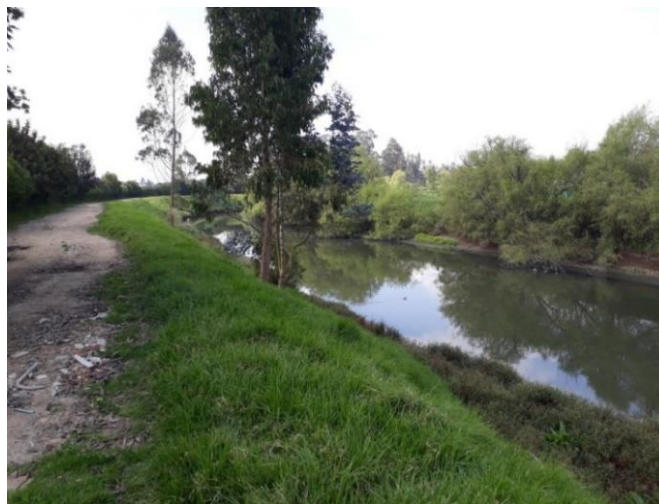
Fotografía 2- 10. Detalle del cauce actual del río Bogotá, sector de la desembocadura del sistema Torca-Guaymaral. Fuente: Elaboración propia.

En una longitud aproximada de 336 Km, el Río Bogotá recibe las aguas de los ríos Sisga, Tominé, Neusa, Tejar, Negro, Teusacá, Frío, Chicú, Torca, Salitre, Fucha, Tunjuelo, Soacha, Balsillas, Calandaima y Apulo, entre otros (EAAB-UNAL, 2010). En la zona de estudio tiene una sección controlada por jarillones marginales, pero se encuentra en proceso de adecuación hidráulica por parte de la CAR. La sección hidráulica actual es la que se presenta en la Fotografía 2-10, mientras que en la Figura 2-69 se indica la sección propuesta para la adecuación hidráulica en este sector del Río.

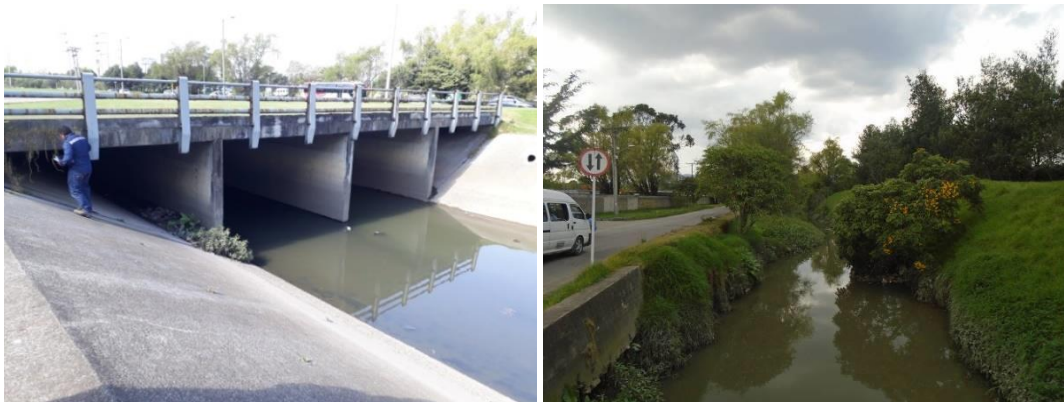
Fotografía 2- 11. Detalle del cauce actual del canal Torca, antes de la desembocadura en los humedales de Torca y Guaymaral (izq.) y aguas abajo de la autopista norte (der.).
Fuente: Elaboración propia.

La subcuenca del canal Torca nace a la altura de la calle 153 con carrera séptima en Cerros Orientales; dentro de la ciudad recorre una distancia aproximada de 8,5 kilómetros, de los cuales, 6,2 se encuentran canalizados. Durante este recorrido recolecta las aguas de diversos canales, entre ellos los canales el Cedro que está ubicado sobre la calle 153, el San Cristóbal que nace en el barrio San Cristóbal norte sobre la calle 161, y el Serrezuela que nace arriba de la carrera séptima con calle 170.

Las aguas lluvias transportadas por el canal Torca son entregadas al humedal en el sector del Cementerio Jardines de Paz. Este canal se diseñó para funcionar como un sistema de amortiguación con desborde lateral hacia el cuerpo del humedal, sin embargo, la alta carga de sedimentos y materia orgánica transportada por el canal ha generado problemas de colmatación el Canal y acumulación de sedimentos a lo largo de la margen derecha, producto de las labores de mantenimiento, lo que conllevó a la desconexión del canal con el cuerpo del humedal. Este sistema se conecta con el sector Guaymaral del humedal a través de tres obras hidráulicas instaladas bajo la Autopista Norte.

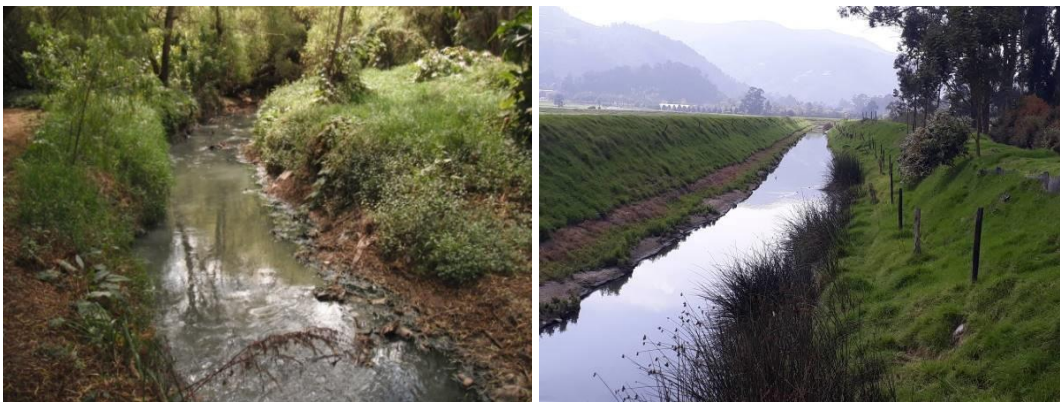
Fotografía 2- 12. Detalle del cauce actual del canal Guaymaral, sector medio (izq.) y sector bajo (der.) Fuente: Elaboración propia.

Hacia la parte final del humedal sector Guaymaral, en la Calle 235 (Bima), la canal continua en una sección trapezoidal que ha sido objeto de intervenciones de reconformación y realce de jarillones laterales, hasta la desembocadura en el río Bogotá, en el sector del Club Guaymaral (Fotografía 2-12 der.).

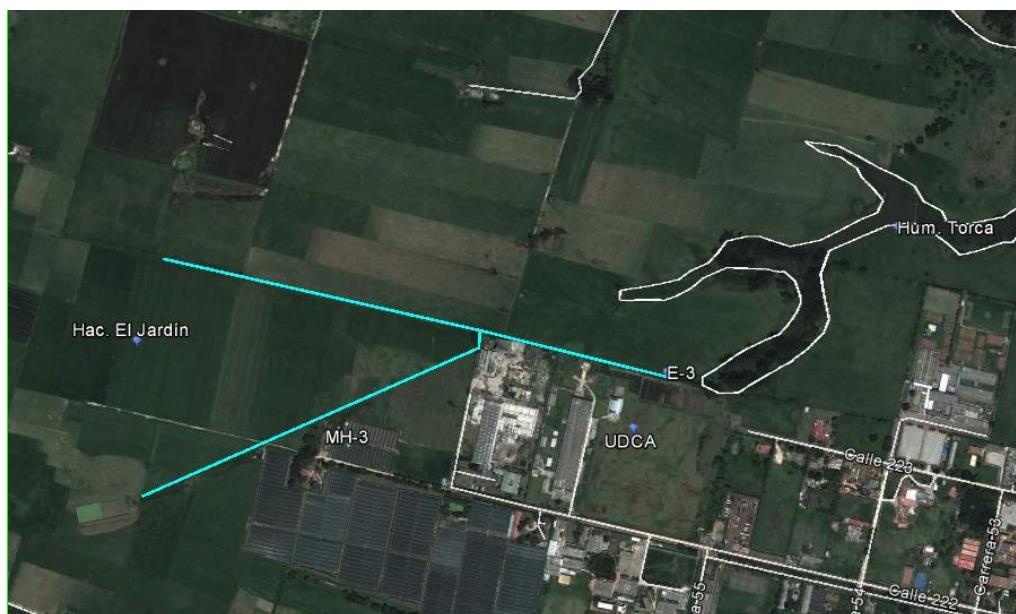
Figura 2- 75. Canal del modelo hidráulico 3 –MH3. Fuente: CAR, 2015.

El modelo hidráulico 3 (MH-3) ubicado en el Sector I corresponde a los vallados interconectados de los predios Hacienda el Jardín y la Universidad UDCA, ambos vallados empleados en el drenaje de las aguas lluvias de dichos predios (ver Figura 2-75).

Este modelo presenta un paso en el predio el Jardín, mientras que en la UDCA se aprecia una caja con vertedero que dirige el agua a través de una tubería de aproximadamente 30" a dos cajas consecutivas, la última de ellas recibe el agua del vallado y la redirige al Humedal de Guaymaral.

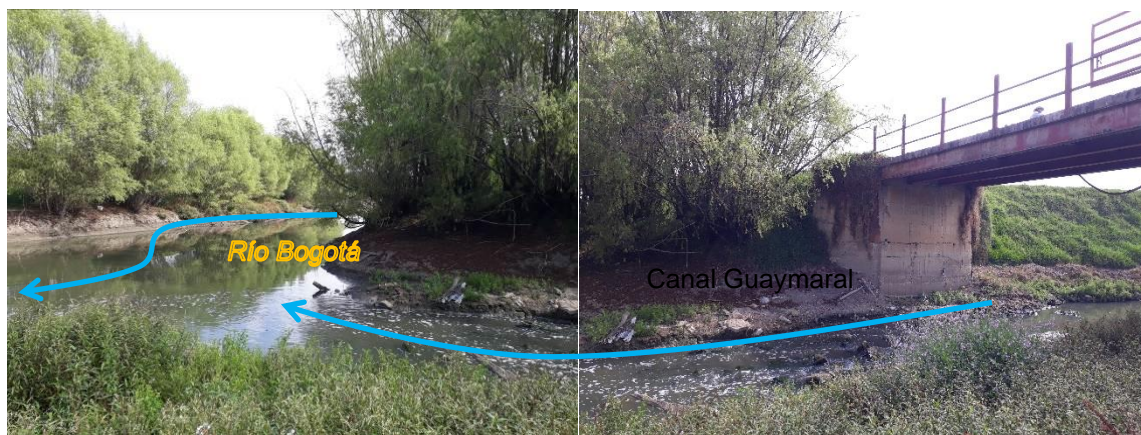
Figura 2- 95. Detalle del sitio de desembocadura del Canal Guaymaral al Río Bogotá. Fuente: Elaboración propia.

La sección reconformada del Río Bogotá es la que se presenta en la Figura 2-95 que muestra las condiciones actuales del perfil batimétrico del río y el proyectado, a partir del cual se realizó el modelamiento hidráulico del sistema Torca – Guaymaral.

Actualmente el río Bogotá cuenta con un Jarillón que se encuentra sobre la cota 2546.97 msnm, mientras que la cota de diseño prevista por las obras de adecuación del río, es la 2547.37 msnm, para esta zona en la desembocadura del sistema Torca- Guaymaral, lo que significa un borde libre de 0.71 m (Figura 2-96).

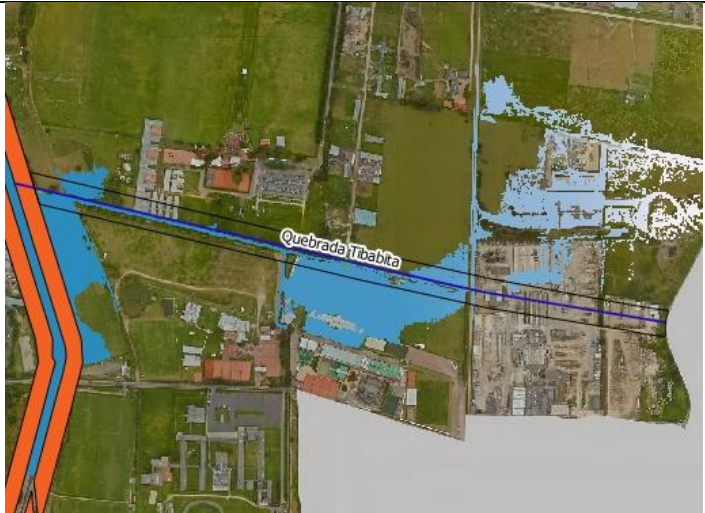
| SITIO | DESCRIPCIÓN | DETALLE |
|---|---|---|
| Quebrada Tibabita | Se observa que la parte alta de la cuenca de la quebrada Tibabita presenta una alteración de su red de drenaje, que tampoco sigue la delimitación de corredor hídrico definido por la SDA. Sobre el cruce de la Vía Férrea, se evidencia falta de obras de cruce apropiadas y aguas abajo de esta, falta de capacidad hidráulica. En la llegada al canal Torca la estructura de entrega no tiene suficiente capacidad lo que genera un represamiento en la margen derecha de este canal. | |

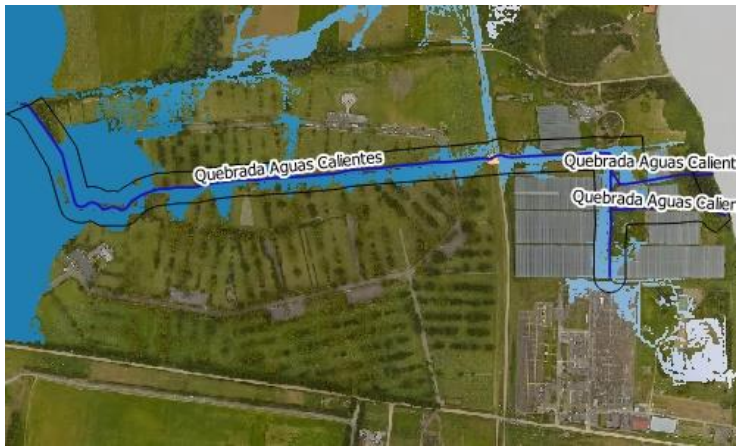
| SITIO | DESCRIPCIÓN | DETALLE |
|---|---|---|
| Quebrada Aguas Calientes | Entre la Carrera 7a y la Vía Férrea se observa que a pesar de que la lámina de inundación sigue los trazados de la red de drenaje, los canales actuales no tienen la capacidad suficiente evidenciado por los desbordamientos de las márgenes. El costado suroriental indica la necesidad de implementar un eje de drenaje que permita el desagüe de la zona que está siendo inundada actualmente, lo que incluso, representa un riesgo para la subestación eléctrica. Aguas abajo de la vía férrea se hace evidente la falta de capacidad en la sección hidráulica actual, a pesar de que esta zona conserva un buen estado de mantenimiento del cauce actual. En la entrega al Canal Torca, igualmente se evidencia la falta de capacidad de la sección transversal y de sus obras de cruce, lo que genera restricción al flujo y por ende un | |

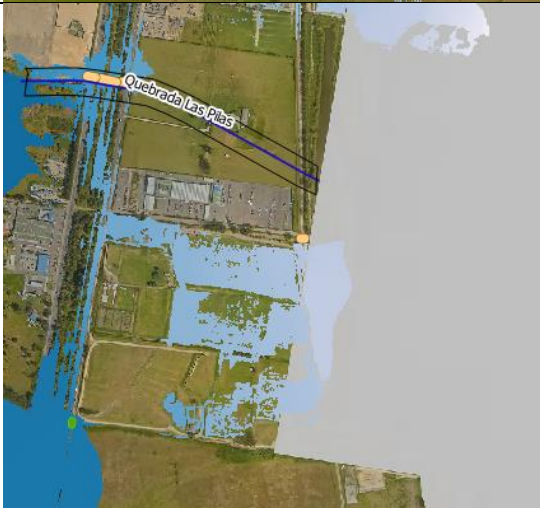
| SITIO | DESCRIPCIÓN | DETALLE |
|---|---|---|
| Quebrada Las Pilas | <p>La zona inundable se presenta por la falta de obras y canalización al interior de los predios que permitan el adecuado drenaje del área.</p> <p>Aguas arriba de la vía férrea, la quebrada Pilas se ve contralada por el pondaje construido en la hacienda La Gloria, lo que impide el drenaje natural aguas abajo de la vía férrea.</p> | |

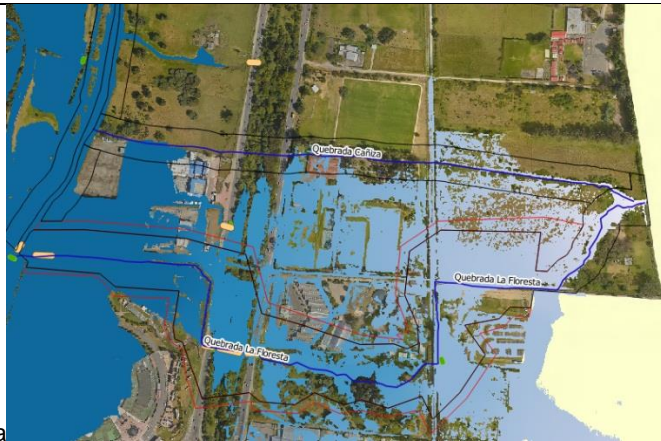
| SITIO | DESCRIPCIÓN | DETALLE |
|---|---|---|
| Quebrada La Floresta | <p>Se aprecia la necesidad de obras de cruce en la vía férrea.</p> <p>Aguas abajo de la vía férrea se presenta un déficit de la red de drenaje que permita el adecuado alivio de las crecientes.</p> <p>Aguas debajo de la Autopista Norte el canal es insuficiente, así como la obra de entrega al canal Guaymaral.</p> | |

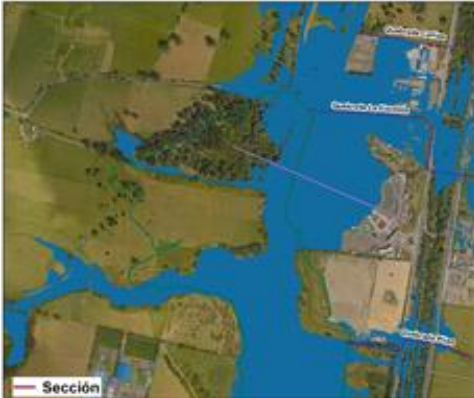
| SITIO | DESCRIPCIÓN | DETALLE |
|---|---|---|
| Canal Guaymaral - Bima | Rellenos antrópicos fuerzan la lámina de inundación hacia el occidente, inhabilitando áreas dentro del área de protección o conservación aferente del humedal que pueden llegar a ser restituidas para garantizar confinamiento de la inundación. | |

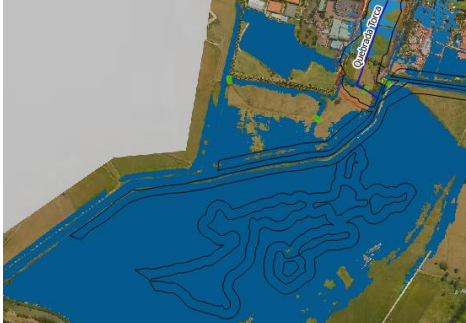
| SITIO | DESCRIPCIÓN | DETALLE | |
|---|---|---|---|
| Canal Guaymaral – Desembocadura río Bogotá | El tramo del canal Guaymaral comprendido entre la entrada club Guaymaral hasta la desembocadura en el río Bogotá, presenta control hidráulico definido por la cota máxima de inundación del río Bogotá y los desbordamientos del canal están relacionados con este efecto. | | |

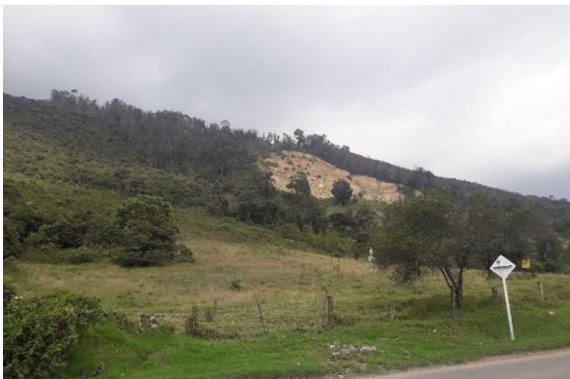
Fotografía 2- 13. Formación Plaeneres (Ksgp) sobre la cordillera oriental. Fuente: Elaboración propia.

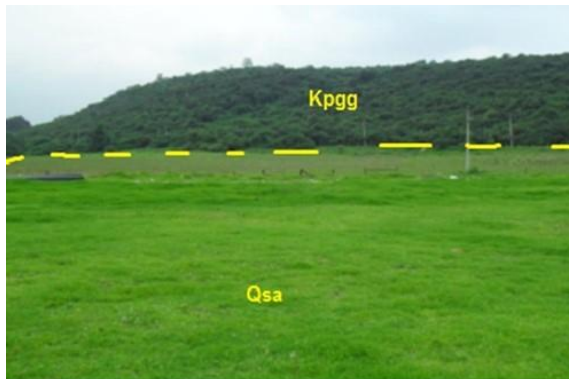
Fotografía 2- 14. Límite entre la Formación Guaduas (Kpgg) y la Formación Sabana (Qsa), ubicada en el cerro la Conejera. Fuente: Consorcio Bordo Norte Bogotá, 2011.

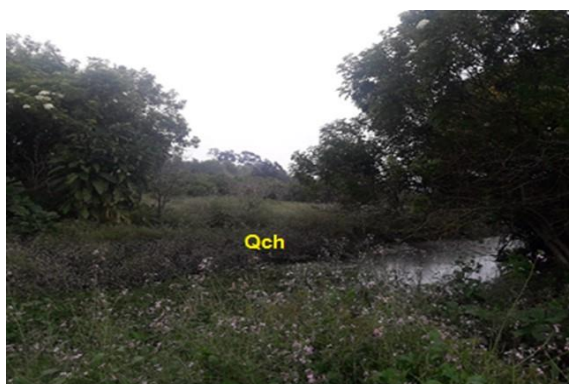
Fotografía 2- 16. Formación Chía (Qch1). Fuente: Elaboración propia.

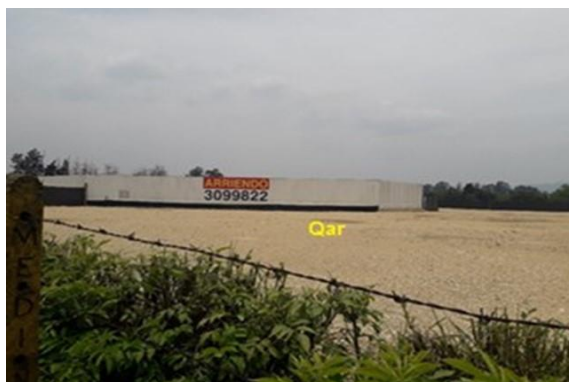
Fotografía 2- 17. Depósitos de pendientes (Qdp1), Cordillera Oriental, limitados por la Formación Plaeners (Ksgp).
Fuente: Elaboración propia.

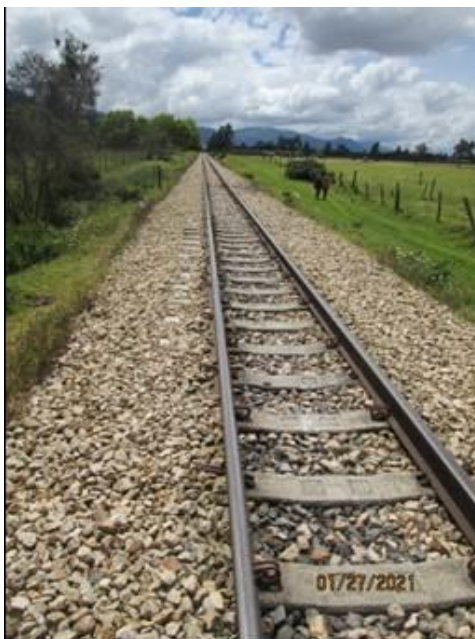
Fotografía 2- 19. Depósitos antrópicos. Carrilera – Kr 9.
Fuente: SDA – SER 2021.

excavaciones (Fotografía 2-18 y Fotografía 2-19). La transformación del área de estudio a partir de los rellenos antrópicos ha generado grandes cambios en las dinámicas hidrogeomorfológicas del sector.

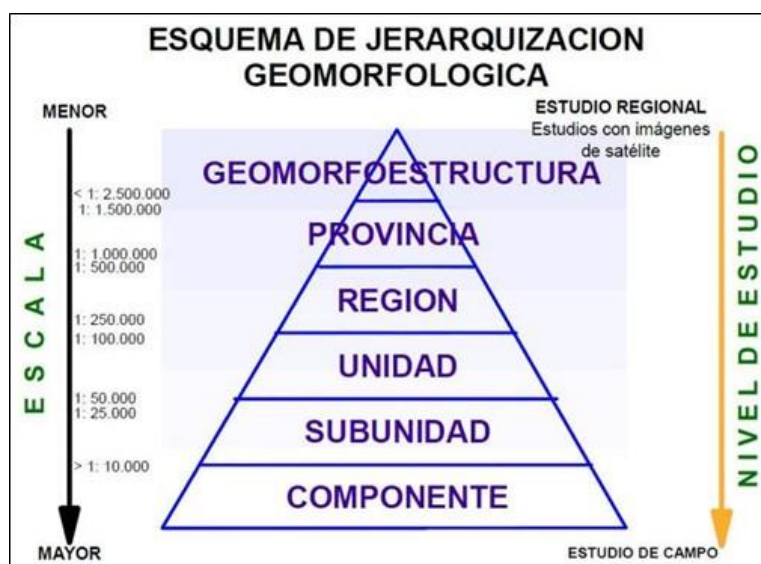
Figura 2- 117. Esquema de jerarquización-Geomorfología.
Fuente: Ingeominas, 2010.

A continuación, se presentan los estudios y análisis geomorfológicos, los cuales fueron realizados con base en la propuesta de Ingeominas (INGEOMINAS, 2010), la cual relaciona las escalas de trabajo con la subdivisión geomorfológica, la génesis y los ambientes morfogenéticos (ver Figura 2-117).

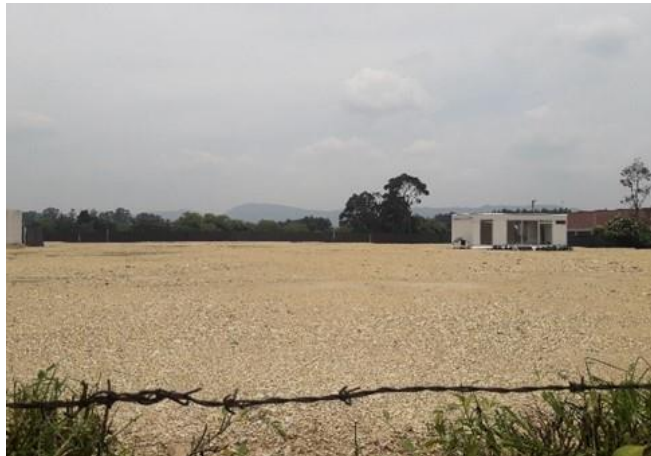
Fotografía 2- 20. Planos y rellenos antrópicos (Ar) dentro del área de estudio.
Fuente: Elaboración propia.

- **Planos y llenos antrópicos (Ar) y áreas urbanizadas (Aru)**
 - Morfogénesis: tipo de relieve plano, hechos técnica o artesanalmente con relleno de escombros en terrenos anegadizos para las construcciones industriales, y, en algunos sectores, para áreas urbanas (Fotografía 2-20).
 - Morfografía: tipos de relieve planos artificiales, presentan pendientes entre 1 y 3 en la mayor parte de su área; los drenajes que se presentan son de canales artificiales; zonas generalmente estables.
 - Morfodinámica: presenta erosión antrópica en algunos sectores donde se ha removido toda la vegetación para dejar el terreno denudado.
 - Morfoestructura: en el área de estudio no hay alguna evidencia de morfoestructuras (fallas, pliegues o lineamientos) para esta unidad geomorfológica.

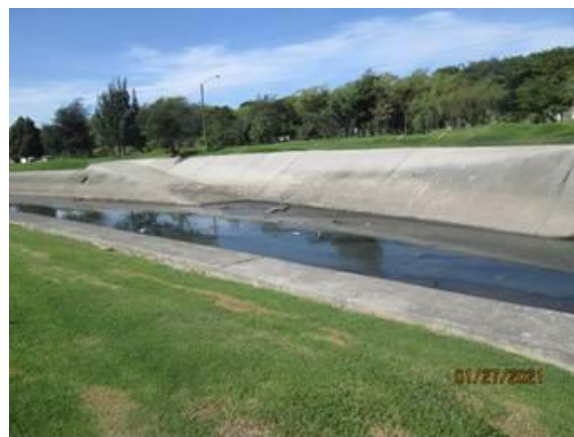
Fotografía 2- 21. Canales, vías y rellenos antrópicos (Ar). Fuente: SDA – SER 2021.

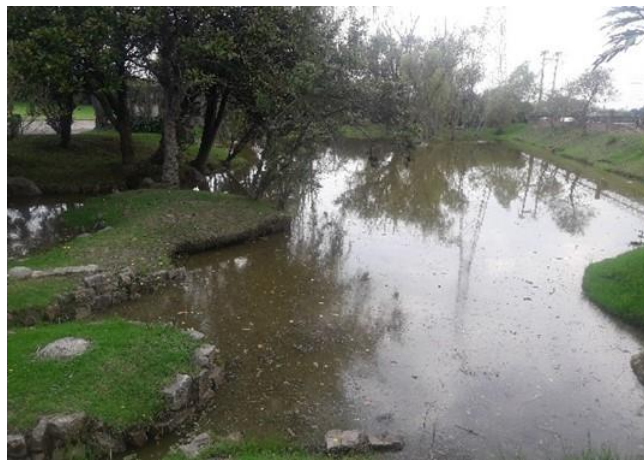
Fotografía 2- 22. Lago ubicado en el costado occidental del cementero Jardines de Paz.
Fuente: Elaboración propia.

- Morfogénesis: son pequeños cuerpos de agua su origen se debe a la inundación de antiguas depresiones durante la época de alta pluviosidad, las cuales pueden permanecer en épocas secas ya que son pobremente drenadas. En el área de estudio se encuentran algunas lagunas de origen antrópico (Fotografía 2-22 y Figura 2-124).
- Morfometría: depósito natural de agua, de dimensiones inferiores tanto en área como en profundidad a los lagos; son cuerpos elongados de aproximadamente 15 m.
- Morfodinámica: normalmente no presenta procesos de erosión o remoción en masa.
- Morfoestructura: en el área de estudio no hay evidencia de morfoestructuras (fallas, pliegues o lineamientos) debido a que no indicios de actividad neotectónica en el área.

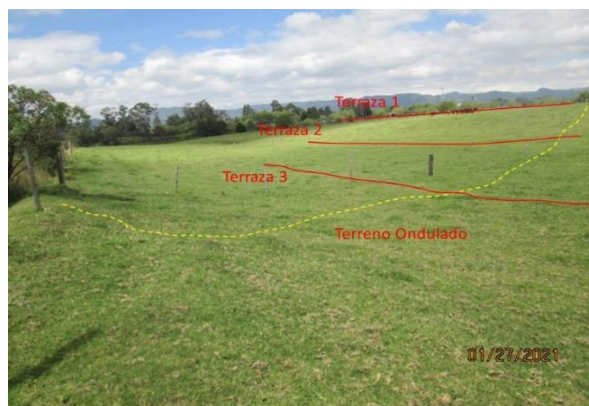
Fotografía 2- 24. Planicies extensas, terreno Ondulado delta lacustrino (Fpla). Fuente: SDA – SER 2021.

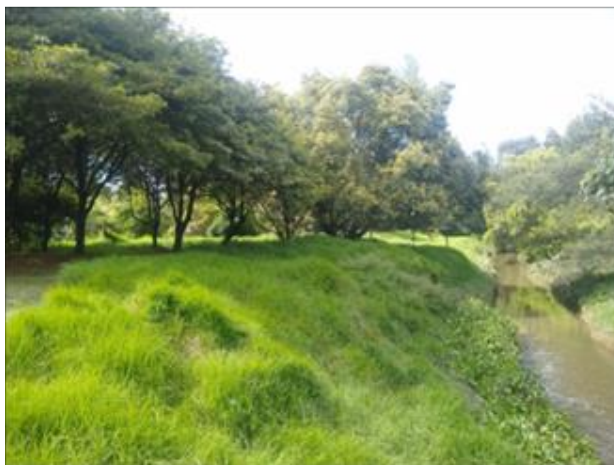
Fotografía 2- 25. Vista panorámica de Plano Lacustre (Fplac). Sector Guaymaral
Fuente: IDIGER, 2022.

Zona de topografía plana a suavemente inclinada, de aspecto aterrazado y formada por la acumulación de sedimentos en cuerpos de agua lénticos tipo lagos o lagunas, que en algunos casos colmatan por completo los mismos. Estas áreas poseen un pobre drenaje superficial. Localizados al costado occidental del canal Guaymaral (Centro Comercial Bima) (Fotografía 2-25)

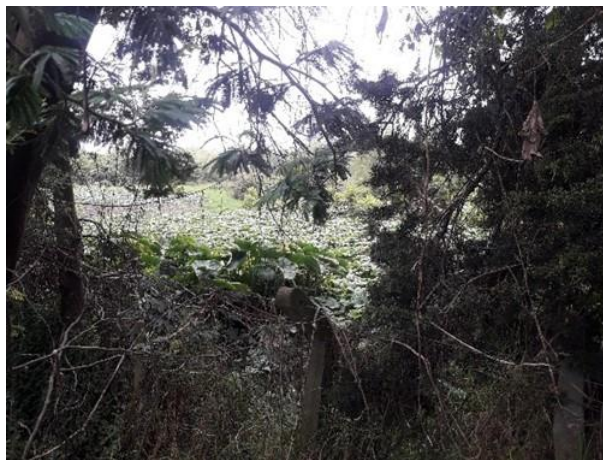
Fotografía 2- 26. Planicie de inundación. Zona aledaña al centro comercial Bima.
Fuente: Elaboración propia.

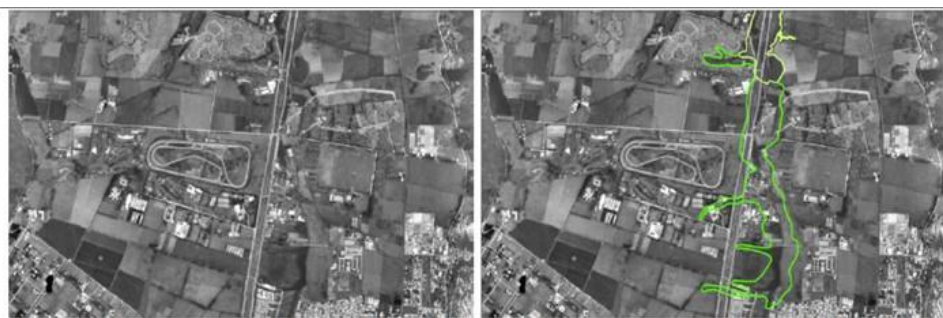
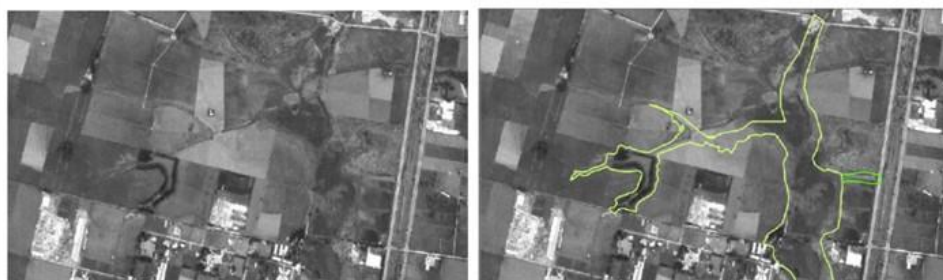
Figura 2- 131. Fotointerpretación 1971-1984 (Consorcio Borde Norte Bogotá, 2011).

Ilustración 3 Área de afectación y relleno de la parte sur del Humedal Torca para el lapso 1971-1984. El área demarcada de color verde es el área rellenada, y el área de color verde pálido es el límite actual del humedal. Fotografías del vuelo IGAC C-2128-1984.

Ilustración 4 Brazo del Humedal Guaymaral, con forma de Herraduras, que comienza a ser rellenado para el lapso 1971-1984. Fotografías del Vuelo IGAC C-2128-1984.

En la parte inferior (A) de la Figura 2-131, se evidencia el Brazo del humedal Guaymaral, con forma de herraduras, que comienza a ser rellenado para el lapso 1971-1984. Fotografías del vuelo IGAC C-2128-1984.

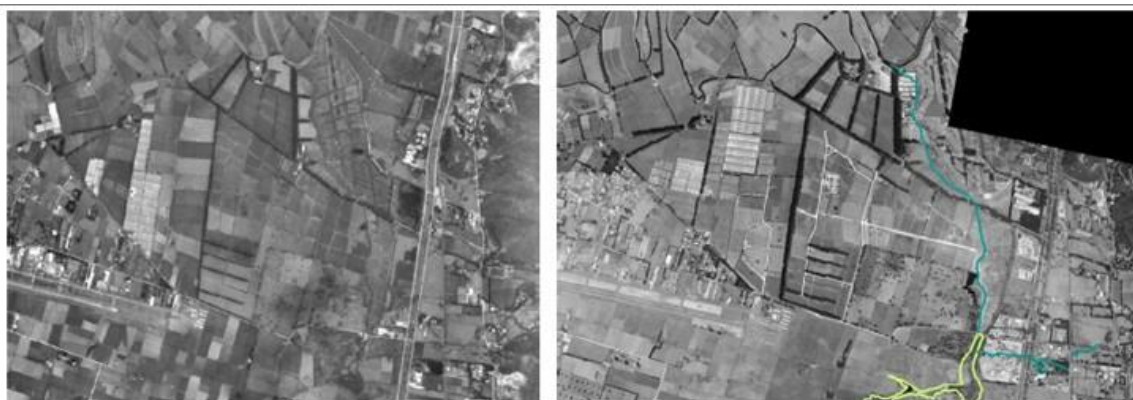
Figura 2- 132. Fotointerpretación 1984-1998 (Consorcio Borde Norte Bogotá, 2011).

Ilustración 5 Canal al W del Canal Guaymaral que es clausurado completamente. Izquierda fotografía del Vuelo IGAC C-2128-1984. Derecha fotografía del Vuelo IGAC - SAV-415-1998.

Canal al W del canal Guaymaral que es clausurado completamente. Fotografía izquierda del vuelo IGAC C-2128-1984. Derecha fotografía del vuelo IGAC C -2128-1984. Derecha fotografía del vuelo IGAC – SAV -415 -1998.

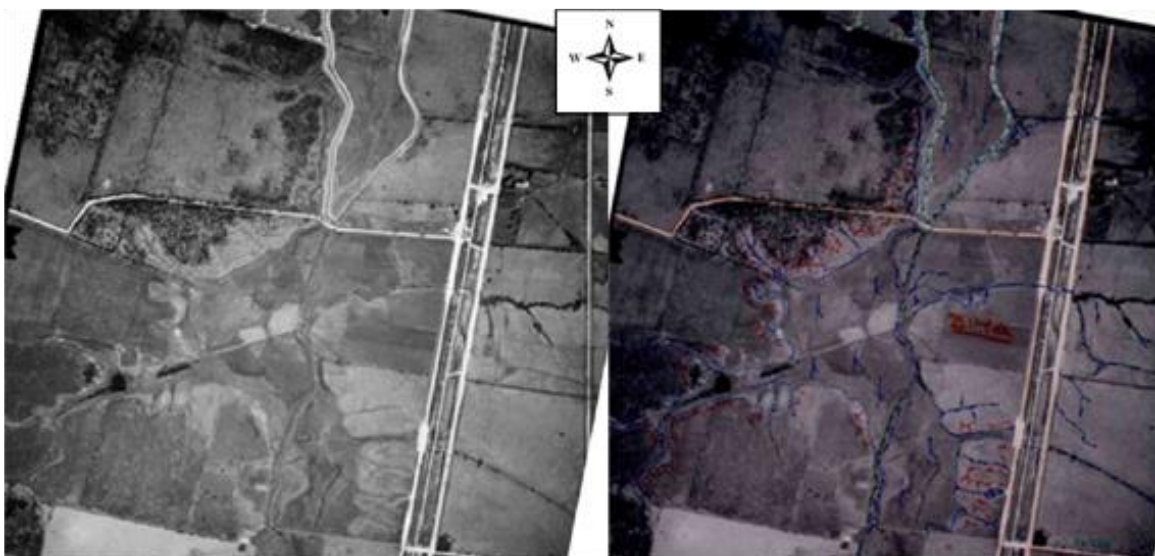
A la izquierda la fotografía aérea sin interpretación. En la imagen de la derecha, sector norte del tramo evaluado, aledaño al actual centro comercial BIMA. Se observa un canal que cruza el área anegable desde el borde occidental al oriental. La zona anegable al centro de la imagen la conforman sedimentos de la Formación Chía (Qch1), a los dos lados, terraza alta de sedimentos de la Formación Sabana (Qsa2). La convención en rojo indica escarpes de la terraza, de pendiente pronunciada hacia el humedal. Se observa un importante aporte por la vertiente occidental, también con condición de humedal, situación que persiste actualmente.

Figura 2- 141. Año 1956 C778 Foto 841. Fuente: SER-SDA, 2014.

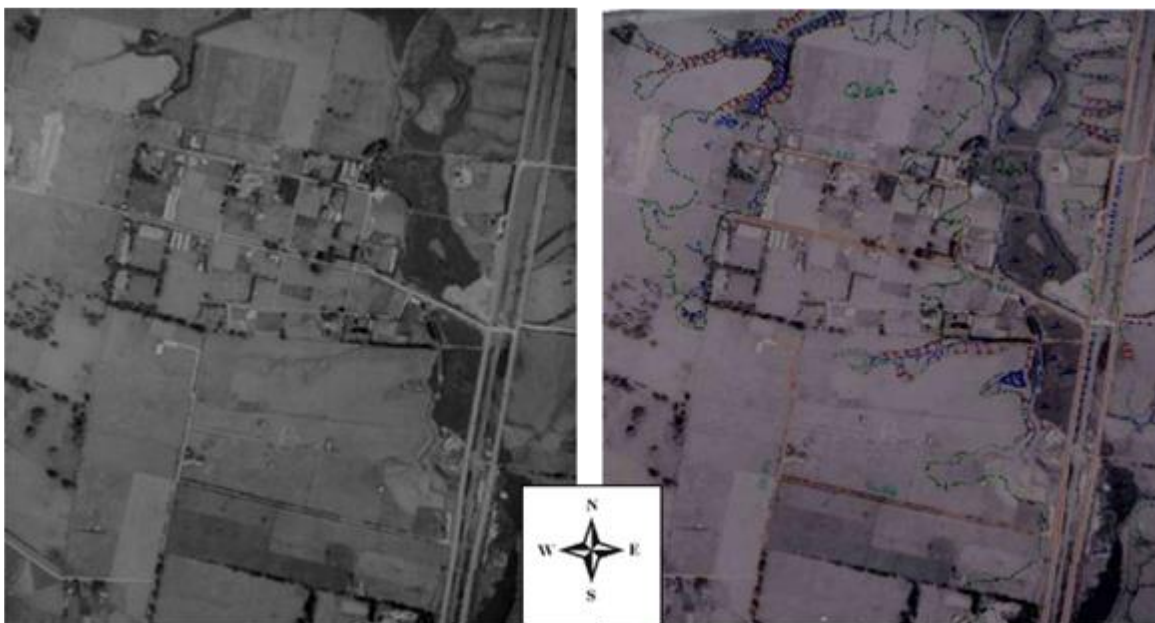
Figura 2- 143. Año 1980 C-1950 Foto 053. Fuente: SER-SDA, 2014

A la izquierda la fotografía aérea sin interpretación. En la imagen de la derecha se ilustra la interpretación del sector comprendido entre el sur de BIMA (Calle 133) y la Calle 215. El trazo punteado verde delimita la parte alta, plana de la terraza alta, la convención en rojo señala los tramos del escarpe de la terraza con pendiente pronunciada hacia el vaso de agua. Aún para este año es evidente el aporte de agua de escorrentía superficial por la vertiente oriental, en contraste con la opuesta debido a su conformación morfológica de baja pendiente.

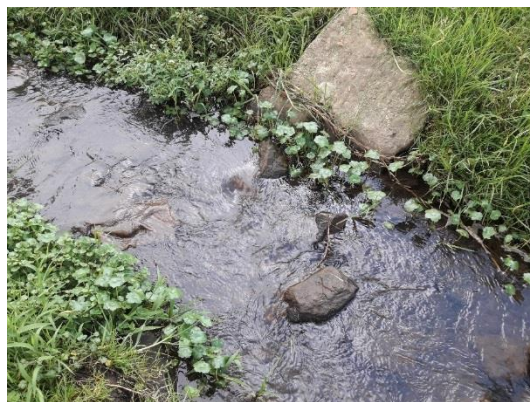
Fotografía 2- 27. Quebrada Aguas Calientes.
Fuente: Elaboración propia.

El tamaño de los clastos que contiene está quebrada en un 80% se encuentra entre 2 cm y 5 cm; aunque también presenta clastos de más de 30 cm, pero son pocos; estos son subangulares a subredondeados con poca esfericidad (Fotografía 2-27). Estos sedimentos provienen de las formaciones sedimentarias proximales encontradas en la Cordillera Oriental, que se desprendieron y fueron transportados mediante este cauce hasta donde se depositan.

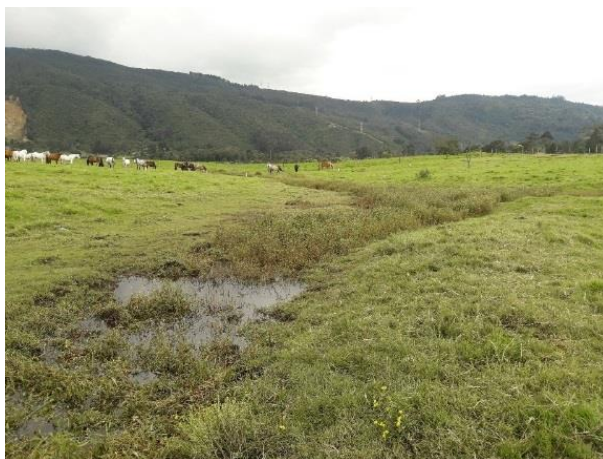
Fotografía 2- 28. Quebrada Patiño. Fuente: Elaboración propia.

La quebrada Patiño se encuentra en el sector oriental del humedal sector Torca (Fotografía 2-28), presenta sedimentos con tamaño variado desde su lecho, y una matriz arcillosa con clastos que varían de tamaño hasta los 4 cm. El origen de sus sedimentos es variado; se observan sedimentarias e ígneas y, principalmente, areniscas compactas. También se observan algunas arcillas, pobremente seleccionadas, subredondeadas, elongadas y subesféricas, desde el inicio de la quebrada hasta su desembocadura en el humedal. Presenta una matriz arcillosa y ocasionalmente se observan clastos de más de 10 cm de ancho.

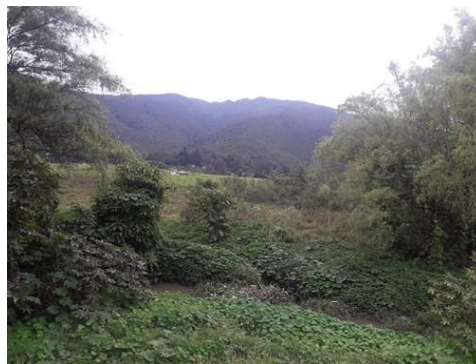
Fotografía 2- 29. Quebrada San Juan.
Fuente: Elaboración propia.

La quebrada San Juan presenta dos brazos que nacen en la Cordillera Oriental y se unen en la Sabana de Bogotá. Se pueden observar pequeños sedimentos de distinto origen que varían en tamaño hasta los 3 cm; son sedimentos pobremente seleccionados, subangulares y subredondeados que presentan una matriz arcillosa y ocasionalmente cantos de hasta 20 cm de diámetro angulares y subesféricos; su cauce no ha tenido modificaciones en los últimos años como se puede observar en la Fotografía 2-29.

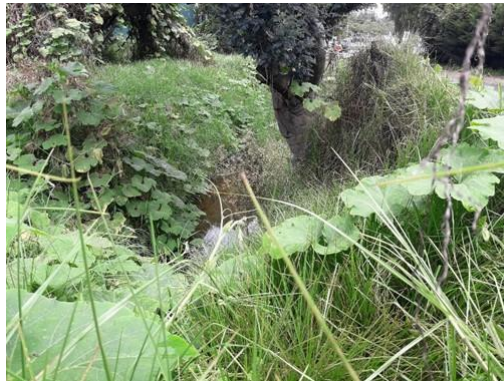
Fotografía 2- 30. Quebrada La Floresta, costado occidental de la autopista norte, canalización paralela al centro comercial Bima. Fuente: Elaboración propia.

La quebrada La Floresta presenta una pendiente baja a muy baja. Se pueden observar sedimentos entre 1 cm y 2 cm de diversos orígenes; son sedimentos subredondeados a subesféricos. También se observan areniscas cuarzosas muy compactadas y algunos clastos ígneos. Dichos clastos son poligomicticos; ocasionalmente, al costado oriental de la Autopista Norte, se pueden observar de hasta 15 cm angulares y de poco transporte, lo que indica que el material de origen se encuentra cerca (rocas del grupo Guadalupe de los Cerros Orientales). El cauce se encuentra canalizado en el sector occidental en donde es evidente la falta de sedimentos y está bordeando el sector norte del BIMA hasta llegar al humedal sector Guaymaral (Fotografía 2-30 y 2-31).

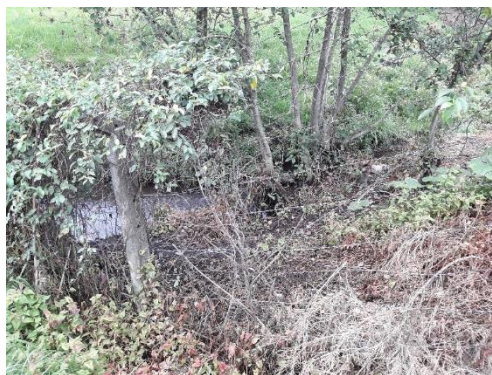
Fotografía 2- 31. Quebrada La Floresta. Fuente: Elaboración propia.

Este cauce originalmente atravesaba de oriente a occidente la ciudad, desde los Cerros Orientales hasta el humedal. En 1960 este no presentaba las canalizaciones que tiene ahora, y tenía dos afluentes en dirección SE-NW que con el paso del tiempo desaparecieron debido a construcciones antrópicas. En la **¡Error! No se encuentra el origen de la referencia.**, se observa que el cauce original de la quebrada, en el sector occidental, se canalizó hacia el norte para que este no perdiera la conexión con el humedal sector Guaymaral.

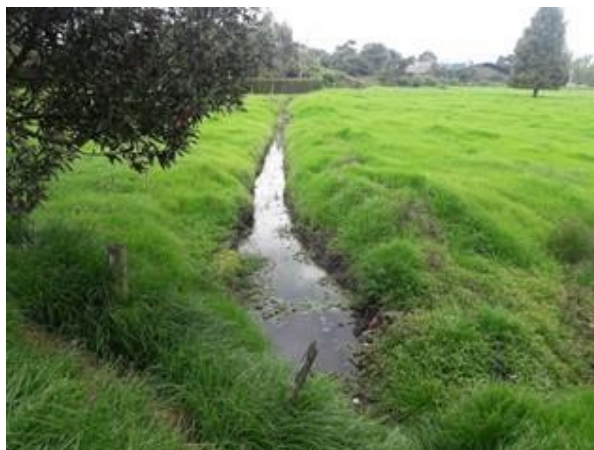
Fotografía 2- 32. Canalización quebrada Torca.
Fuente: Elaboración propia.

Sobre la quebrada Torca, en el sector oriental de la Autopista Norte, se pueden observar algunos clastos de tamaños variados de hasta 3 cm de origen sedimentario; estos se encuentran sobre una matriz arcillosa y son pobremente seleccionados subesfericos y subredondeados. El cuerpo de agua se encuentra canalizado con pendientes bajas y caudales muy bajos; el ancho de esta canalización varía entre 0,5 y 1 m (Fotografía 2-32).

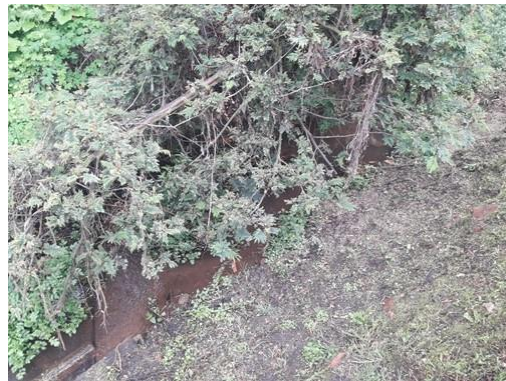
Fotografía 2- 33. Quebrada Novita sobre el costado occidental de la autopista norte.
Fuente: Elaboración propia.

La quebrada Novita presenta sedimentos que varían de tamaño y son de origen sedimentario. Se pueden observar clastos que varían entre 1 a 2 cm aproximadamente el 60% de los mismos, y sobre el cauce clastos de 15 a 20 cm de origen sedimentario continental y marino; estos clastos se encuentran imbuidos en una matriz arcillosa. Esta quebrada presenta varios cambios desde su origen en la Cordillera Oriental; el primero de ellos es que el cauce en la vía férrea donde se movió 10 m aproximadamente, y, el segundo, cuando se realizó una pequeña canalización sobre éste Fotografía 2-33. A pesar de que estos cambios morfológicos son notorios, desde 1956 esta quebrada no ha sufrido más modificaciones, ver Figura 2-152.

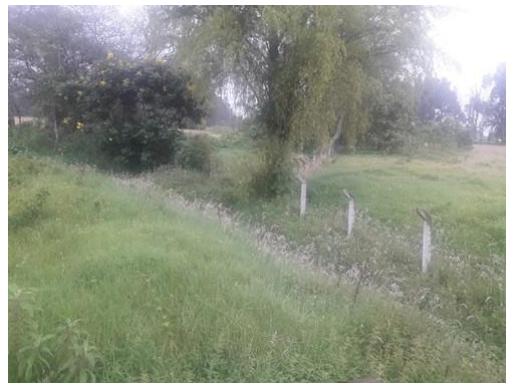
Fotografía 2- 34. Quebrada Cañiza sobre la carrera séptima.
Fuente: Elaboración propia.

El cauce principal que viene de la Cordillera Oriental se divide en dos sobre la carrera Séptima, formando las quebradas Cañiza y La Floresta. La quebrada Cañiza tiene una pendiente baja y presenta sedimentos pequeños que han sufrido poco transporte, son subangulares y subredondeados entre 1 y 3 cm, y de origen continental. Esta quebrada pierde su curso después de la vía férrea, y no tiene continuidad hasta el humedal sector Torca, (ver Fotografía 2-34). En la Figura 2-153 se observan los cambios que ha sufrido: en la década de 1960 tenía su curso completo hasta el humedal, pero los primeros cambios por acción antrópica se dieron con la construcción de la Autopista Norte y la vía férrea. Actualmente ésta quebrada no tiene continuidad.
