ACTUALIZACIÓN DEL PLAN DE MANEJO AMBIENTAL DE LOS HUMEDALES DE TORCA Y GUAYMARAL

CAPÍTULO 2 – DESCRIPCIÓN

**Bogotá D.C.,
2022**

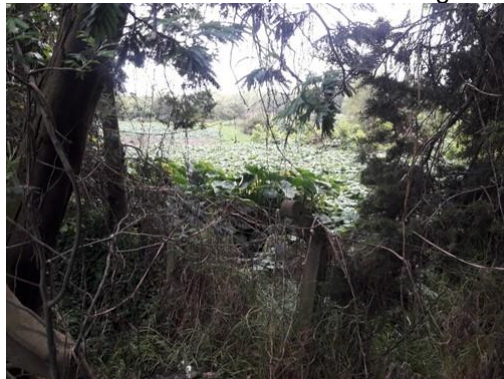
Fotografía 2- 35. Zona inundable aledaña, al trazado original de la quebrada Pilas.

Esta quebrada muestra sedimentos de tamaño pequeño de origen sedimentario, subangulares y subredondeados. Es una corriente con poca energía por lo cual el transporte de sedimentos no es de mucha distancia; los clastos en la parte proximal a la Cordillera son más grandes que hacia la planicie. En el sector oriental de la Autopista Norte, aunque se demarca un valle en forma de U en donde era el trazado original de la quebrada, al momento de la visita de campo se encontraba con poca agua debido al tiempo seco, ver Fotografía 2-35. Esta quebrada ha sufrido muchos cambios a nivel general: se realizaron construcciones sobre el cauce natural por debajo de la carrera Séptima, en donde está canalizada hasta la vía férrea; después de esta, siguiendo su curso, se aprecia que el aporte de sedimentos es casi nulo. Estas construcciones afectaron la quebrada de manera directa ver Figura 2-154.

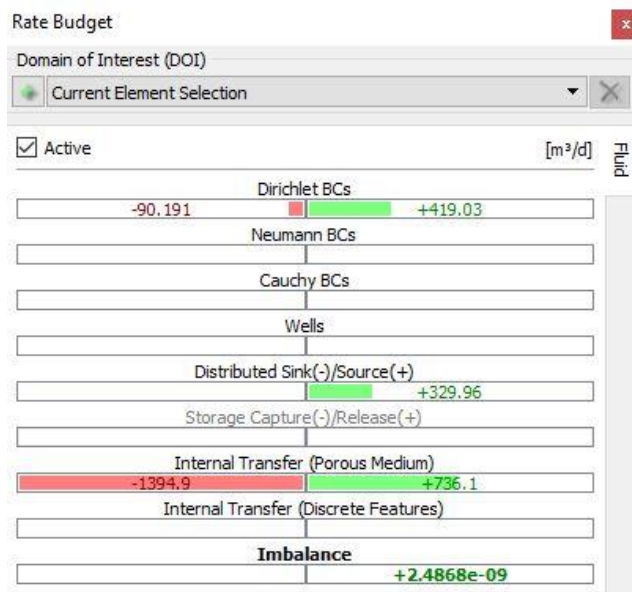
En la Figura 2-198 se muestra el balance de masas para el humedal donde se identifica que existe una relación de poros alta en contraste con la unidad hidrogeológica de la Formación Sabana y de cada una de las capas definidas en la geometría del acuífero, por lo tanto se infiere una zona saturada que aparentemente no se infiltra (Humedal) y donde se calcula un valor de almacenamiento favorable sin pérdidas.

Figura 2- 198. Balance humedal - acuícluido en estado estacionario. Fuente: Elaboración propia.

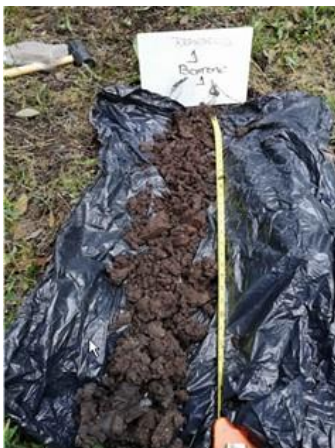
Fotografía 2- 36. Piqueteadero-carrera 7.

En la verificación realizada se evidencia la presencia de suelos profundos, de colores oscuros y texturas francas en áreas cercanas al espejo de agua del humedal, como se puede apreciar en la Fotografía 2-36, lo cual muestra que estas áreas no han sufrido una intervención significativa.

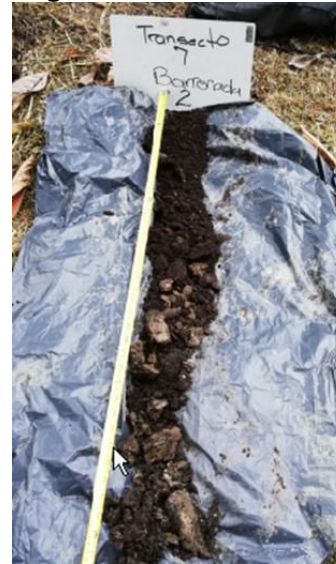
Fotografía 2- 38. Barreno T7 - 2

En la Fotografía 2-38, se evidencia la presencia de suelo sin alteración en zonas asociadas al canal, con lo cual se concluye que la intervención desarrollada a estos cuerpos lénticos fue puntual, permitiendo mantener zonas naturales.

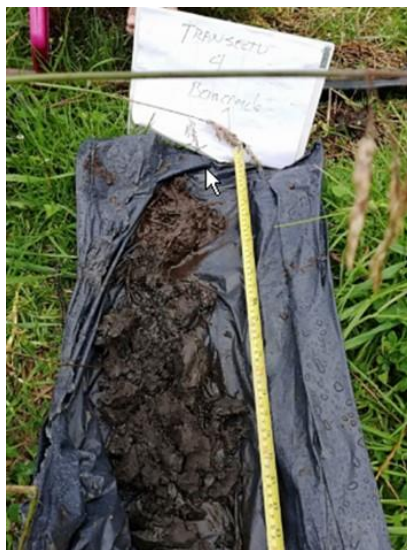
Fotografía 2- 39. Barreno T4 – 1.
Fuente: Elaboración propia.

En la verificación realizada se evidencia la presencia de suelos poco profundos, de colores oscuros del humedal, como se puede apreciar en la Fotografía 2-39, lo que evidencia que estas áreas no han sufrido una intervención significativa. Por otro lado, se registraron niveles freáticos superficiales en cercanía a los cuerpos de agua, teniendo en cuenta que la verificación de los suelos se realizó en épocas de lluvia.

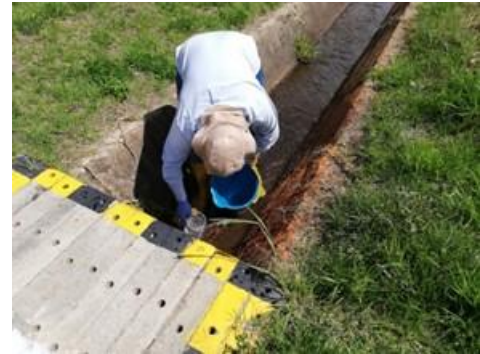
| CODIGO | NOMBRE | COORDENADAS | | DESCRIPCIÓN DEL SITIO DE MUESTREO | REGISTRO FOTOGRÁFICO |
|---|---|---|---|---|---|
| CA-17 | Quebrada Aguas Calientes Abajo | 104157.705 | 120705.16 | Quebrada Aguas Calientes aguas arriba – Subestación Torca | |

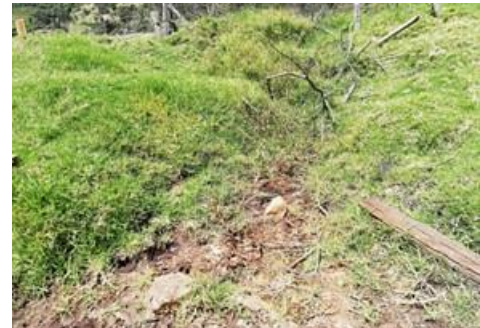
| CODIGO | NOMBRE | COORDENADAS | | DESCRIPCIÓN DEL SITIO DE MUESTREO | REGISTRO FOTOGRÁFICO |
|---|---|---|---|---|---|
| CA-18 | Quebrada Patiño Arriba A. | 105398.178 | 120354.876 | Quebrada Patiño Aguas Arriba, costado oriental de la línea Férrea | |

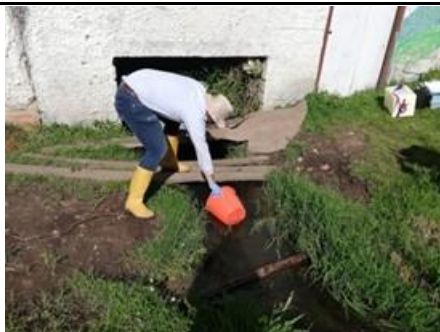
| CODIGO | NOMBRE | COORDENADAS | | DESCRIPCIÓN DEL SITIO DE MUESTREO | REGISTRO FOTOGRÁFICO |
|---|---|---|---|---|---|
| CA-19 | Quebrada Floresta Aguas Arriba | 105214,089 | 123699,345 | Quebrada Floresta aguas arriba, sobre la 7ma | |

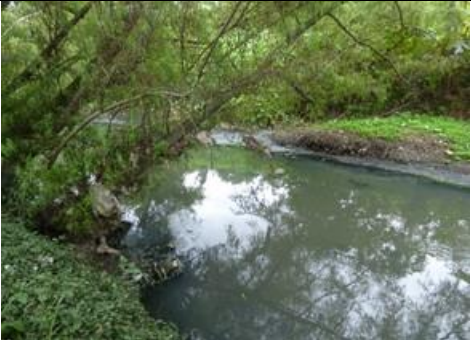
| CODIGO | NOMBRE | COORDENADAS | | DESCRIPCIÓN DEL SITIO DE MUESTREO | REGISTRO FOTOGRÁFICO |
|---|---|---|---|---|---|
| CA-13 | Canal Colector Torca Guaymaral | 104025.113 | 122478.552 | Canal conector de aguas entre el humedal de Torca y Guaymaral. | |

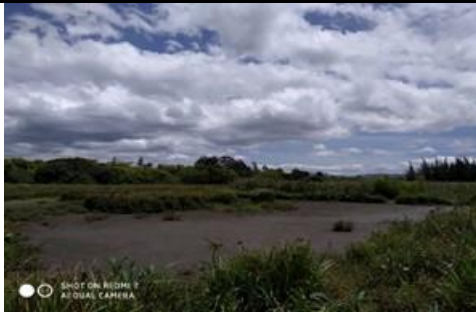
| CODIGO | NOMBRE | COORDENADAS | | DESCRIPCIÓN DEL SITIO DE MUESTREO | REGISTRO FOTOGRÁFICO |
|---|---|---|---|---|---|
| CA-2 | Humedal sector Torca - Occidental | 104227.634 | 120704.635 | Punto monitoreado sobre los humedales de Torca y Guaymaral – Costado Occidental | |

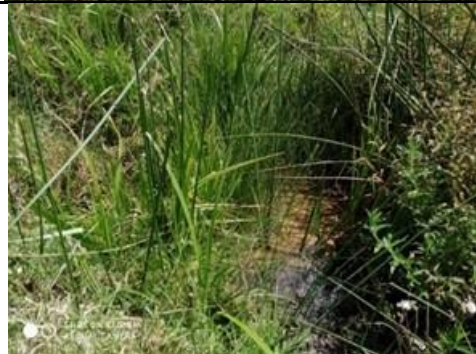
| CODIGO | NOMBRE | COORDENADAS | | DESCRIPCIÓN DEL SITIO DE MUESTREO | REGISTRO FOTOGRÁFICO |
|---|---|---|---|---|---|
| CA-3 | Humedal sector Torca Oriental | 104290.211 | 121468.761 | Punto monitoreado sobre los humedales de Torca y Guaymaral – Costado Oriental | |

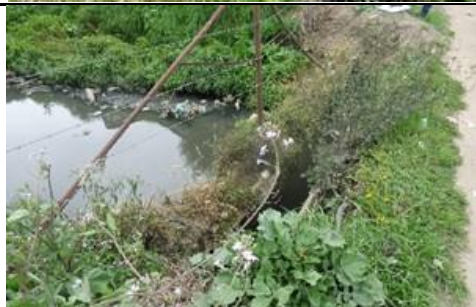
| CODIGO | NOMBRE | COORDENADAS | | DESCRIPCIÓN DEL SITIO DE MUESTREO | REGISTRO FOTOGRÁFICO |
|---|---|---|---|---|---|
| CA-4 | Salida Humedal sector Torca | 104178.623 | 121853.513 | Salida del humedal sector Torca, hacia el humedal sector Guaymaral. | |

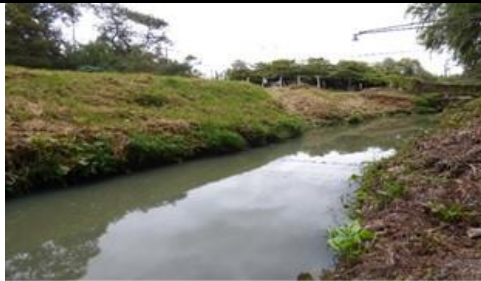
| CODIGO | NOMBRE | COORDENADAS | | DESCRIPCIÓN DEL SITIO DE MUESTREO | REGISTRO FOTOGRÁFICO |
|---|---|---|---|---|---|
| CA-5 | Salida humedal sector Torca a Canal Guaymaral | 104094.046 | 123557.52 | Salida de los humedales de Torca y Guaymaral, hacia el Canal Guaymaral. Predio Cinascar. | |

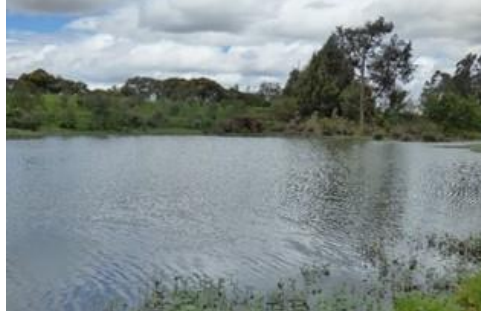
| CODIGO | NOMBRE | COORDENADAS | | DESCRIPCIÓN DEL SITIO DE MUESTREO | REGISTRO FOTOGRÁFICO |
|---|---|---|---|---|---|
| CA-8 | Humedal sector Guaymaral | 104004.091 | 123109.702 | Humedal sector Guaymaral. Cuerpo de agua costado nor-occidental del humedal Guaymaral. | |

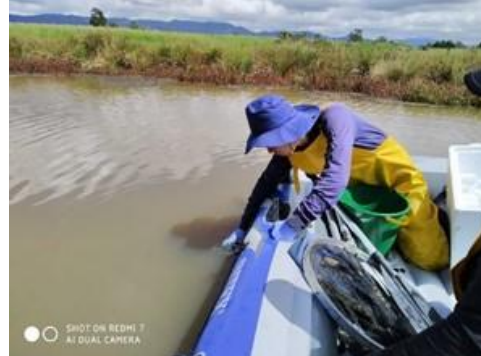
| CODIGO | NOMBRE | COORDENADAS | | DESCRIPCIÓN DEL SITIO DE MUESTREO | REGISTRO FOTOGRÁFICO |
|---|---|---|---|---|---|
| CA-14 | Cuerpo de agua Costado Noroccidental Humedal sector Guaymaral | 103466.319 | 123130.235 | Cuerpo de agua costado nor-occidental del humedal sector Guaymaral, en la zona de la Reserva Forestal Regional Productora del Norte de Bogotá D.C. "Thomas Van Der Hammen" – RFPNTVDH. | |

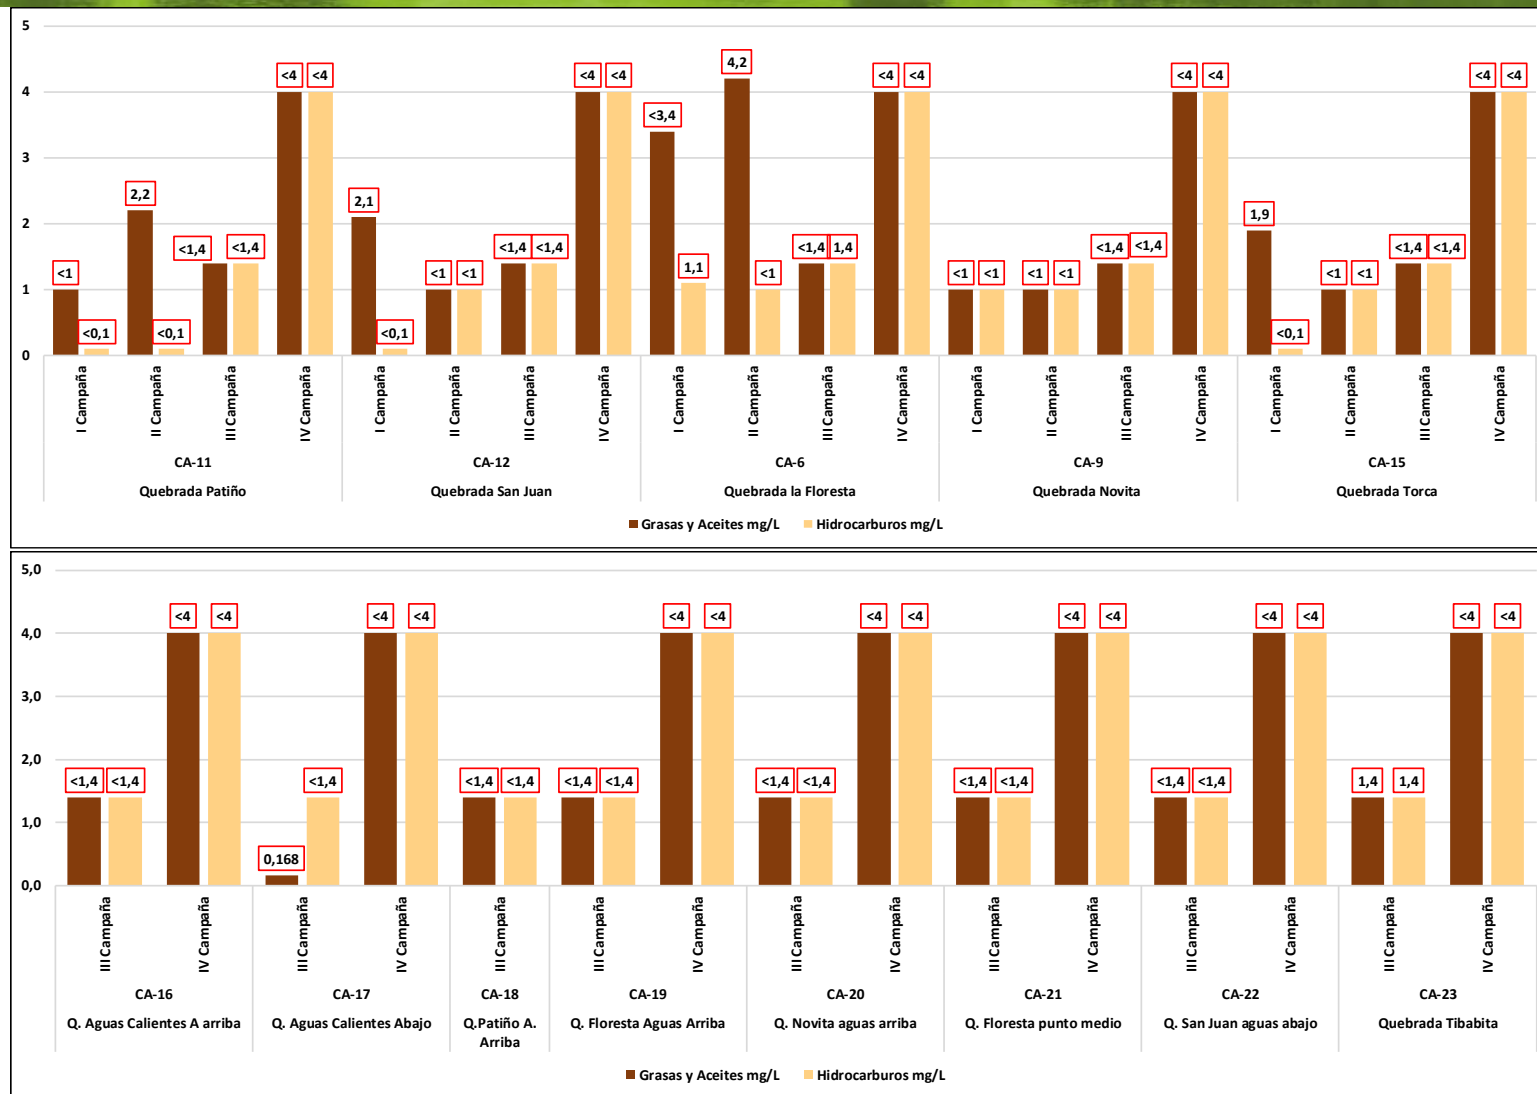
Figura 2- 241. Resultados de grasas y aceites e hidrocarburos totales - escenario de quebradas.
Fuente: Elaboración propia.

De acuerdo con la normatividad del Decreto 1076 de 2015, se establece que el agua se debe encontrar sin película visible (SPV), siendo esto acorde con los resultados reportados para la mayoría de los puntos efectivos de muestreo según las observaciones de campo y los análisis de laboratorio, al reportar el límite de la técnica analítica de cuantificación ($<1,40$ mg/L). Sin embargo, algunos de los puntos monitoreados en los escenarios (quebradas, canales y humedal) sobrepasan $>1,40$ mg/L, ya que posiblemente estén asociadas a actividades de aprovechamiento del recurso hídrico (captación con motobombas, lavado y uso directo del recurso en el cauce), vertimientos domésticos e industriales aledaños al área.

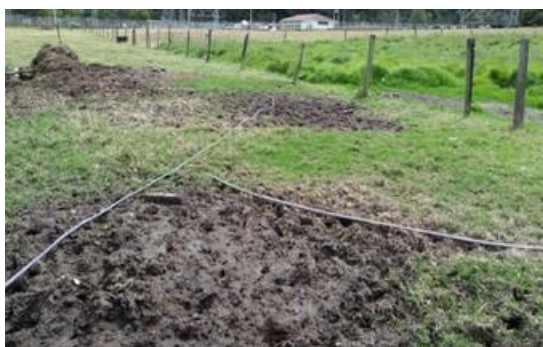
Fotografía 2- 40. Mangueras de captación.
Fuente: Elaboración propia

El agua para consumo humano se refiere al agua que es utilizada para hidratación, satisfacción de necesidades domésticas individuales o colectivas como higiene personal y limpieza de elementos, materiales o utensilios, y para la preparación de alimentos en general, en especial, los destinados a su comercialización o distribución que no requieren elaboración. De acuerdo con lo evidenciado en campo, el agua es captada mediante mangueras y se almacena en tanques de diferentes capacidades con el fin de distribuirla en las diferentes actividades del usuario. Esta agua no recibe ningún tratamiento.

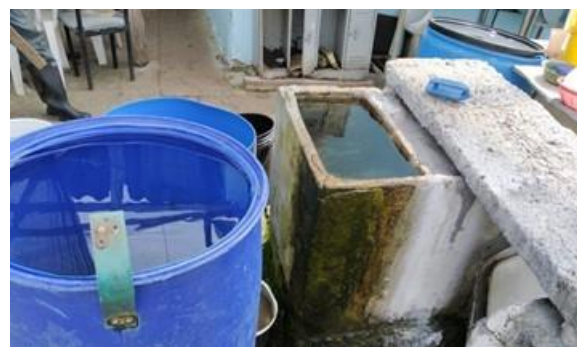
Fotografía 2- 41. Almacenamiento de agua.
Fuente: Elaboración propia

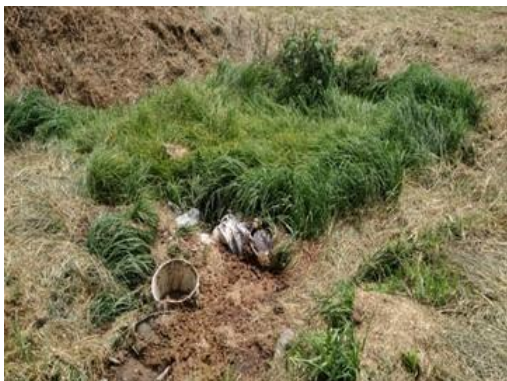
Fotografía 2- 45. Tanque séptico con cal.
Fuente: Elaboración propia.

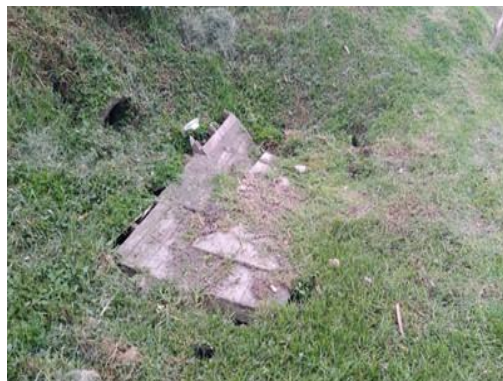
Fotografía 2- 46. Tanque séptico-tapa madera. Fuente: Elaboración propia.

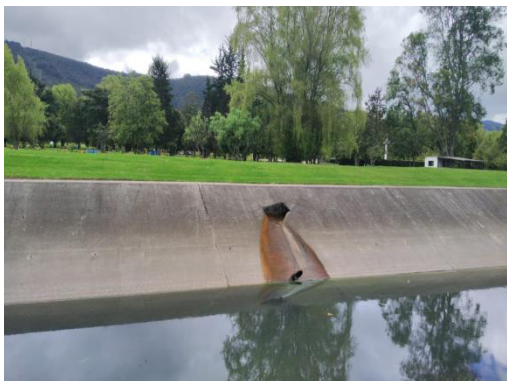
Fotografía 2- 47. Vertimiento sobre canal Torca. Fuente: Elaboración propia.

Durante el recorrido se identificaron vertimientos del sector comercial, el cual vierte sus aguas al canal de Guaymaral mediante una tubería aproximadamente de 3 pulgadas, las cuales llegan al río Bogotá. Finalmente se observó tubería saliente sobre el canal Torca.

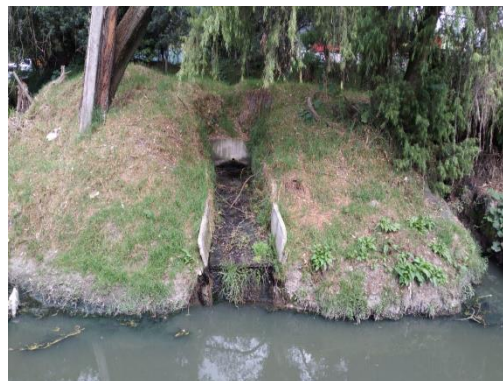
Fotografía 2- 48. Vertimiento sector comercial. Fuente: Elaboración propia.

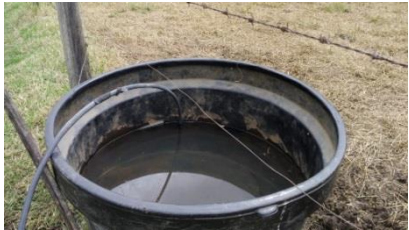
| Id | Drenaje | Tipo de Uso | Coordenadas* | | Descripción | Registro fotográfico |
|---|---|---|---|---|---|---|
| 1 | Quebrada Tibabita | Consumo humano, doméstico, pecuario, | 01005487 | 01019886 | Se evidencia captación mediante manguera y se almacena en dos tanques de 500 litros, está ubicada en este punto la Finca La 200, viven 5 personas, no aplican ningún tipo de tratamiento al agua, en este lugar aproximadamente hay reses, caballos, conejos, gallinas y perros. | |

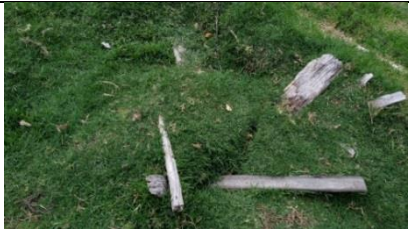
| Id | Drenaje | Tipo de Uso | Coordenadas* | | Descripción | Registro fotográfico |
|---|---|---|---|---|---|---|
| 2 | Pozo séptico | Vertimiento doméstico | 01005487 | 01019886 | EL pozo se encuentra cubierto de palos y pasto, no se observa su interior, no sabe cuál es el material de construcción. | |

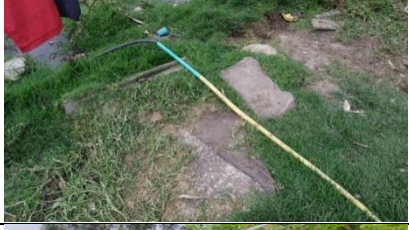
| Id | Drenaje | Tipo de Uso | Coordenadas* | | Descripción | Registro fotográfico |
|---|---|---|---|---|---|---|
| 3 | Quebrada Tibabita | Uso comercial | 01005189 | 01020086 | Hay una manguera que trae un caudal aproximado de 0.2 l/seg, utilizan el recurso para mantener las flores frescas, almacenan el agua en baldes, canecas y un lavadero, no la consumen ni realiza tratamiento. | |

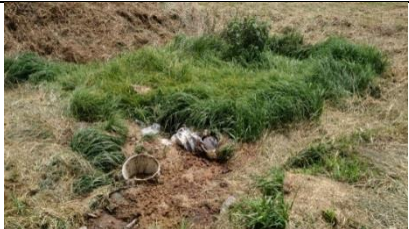
| Id | Drenaje | Tipo de Uso | Coordenadas* | | Descripción | Registro fotográfico |
|---|---|---|---|---|---|---|
| 5 | Pozo séptico | Vertimiento doméstico | 01004949 | 01021009 | Pozo séptico, llegan las aguas de la batería sanitaria, arrojan desperdicios del lavado de las perreras, está a cielo abierto, le aplican cal para que seque y no presente olores | |

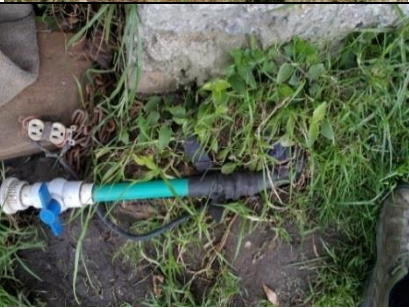
| Id | Drenaje | Tipo de Uso | Coordenadas* | | Descripción | Registro fotográfico |
|---|---|---|---|---|---|---|
| 6 | Quebrada Floresta | Consumo humano doméstico | 01005209 | 01023692 | Sobre la 7ma, en el costado oriental se evidencia una motobomba para captación de agua en el ICBF. | |

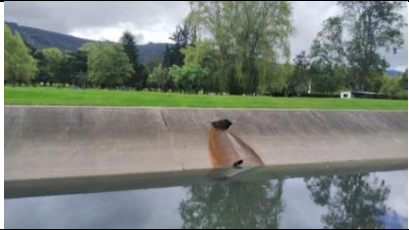
| Id | Drenaje | Tipo de Uso | Coordenadas* | | Descripción | Registro fotográfico |
|---|---|---|---|---|---|---|
| 7 | Canal Torca | N.O | 01004037 | 01020500 | Se observa tubería saliente del cementerio Jardines de Paz, con poco caudal, la cual descarga al canal Torca. | |

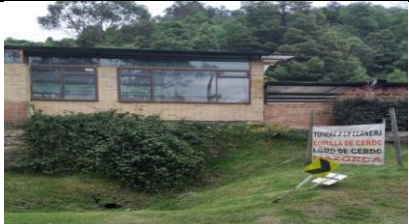
| Id | Drenaje | Tipo de Uso | Coordenadas* | | Descripción | Registro fotográfico |
|---|---|---|---|---|---|---|
| 8 | Drenaje La Casona de Luis | Domestico | 01005277 | 01023316 | Se observa una tubería saliente del restaurante, la cual descarga en un pozo séptico cubierto de estibas y pasto. | |

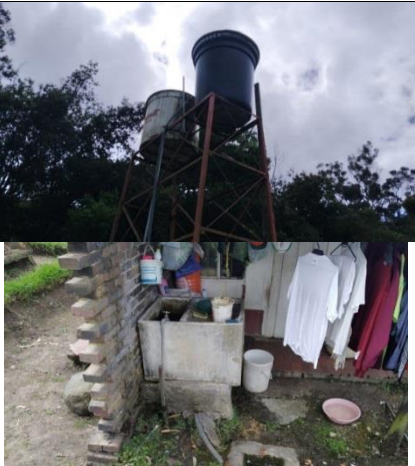
| Id | Drenaje | Tipo de Uso | Coordenadas* | | Descripción | Registro fotográfico |
|---|---|---|---|---|---|---|
| 9 | Quebrada San Juan | Captación doméstica | 01005144 | 01021870 | En este predio funciona el Centro Ecuestre de los Andes, hay 4 usuarios permanentes, realizan la captación por medio de manguera con motobomba hacia dos tanques de almacenamiento de 500 litros, la utilizan para todas sus actividades domésticas y pecuarias, lavado de pesebreras, consumo humano, consumo de animales. | |

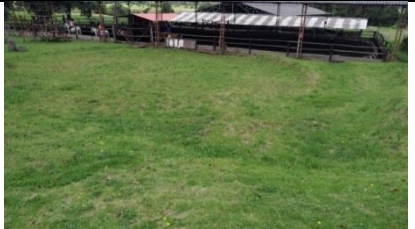
| Id | Drenaje | Tipo de Uso | Coordenadas* | | Descripción | Registro fotográfico |
|---|---|---|---|---|---|---|
| 10 | Pozo séptico | Vertimiento doméstico | 01005144 | 01021870 | Este pozo es de gran dimensión según información de la administradora del establecimiento ya que nunca ha sido limpiado, está cubierto de pasto y tiene tapa en concreto. | |

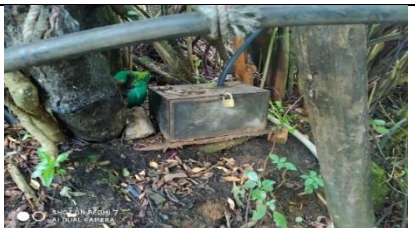
| Id | Drenaje | Tipo de Uso | Coordenadas* | | Descripción | Registro fotográfico |
|---|---|---|---|---|---|---|
| 12 | Quebrada San Juan | Captación doméstica | 01005351 | 01021424 | En este predio hay ubicada una motobomba que conduce el agua hasta dos tanques de almacenamiento de 500 litros, en este predio funciona un taller de volquetas con una vivienda. | |

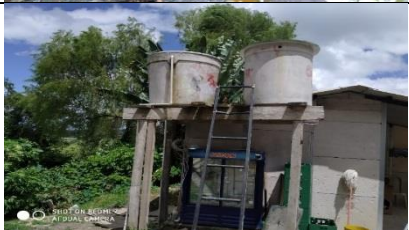
| Id | Drenaje | Tipo de Uso | Coordenadas* | | Descripción | Registro fotográfico |
|---|---|---|---|---|---|---|
| 13 | Quebrada San Juan | Captación doméstica | 01005457 | 01021418 | Tanques de almacenamiento parqueadero de Volquetas | |

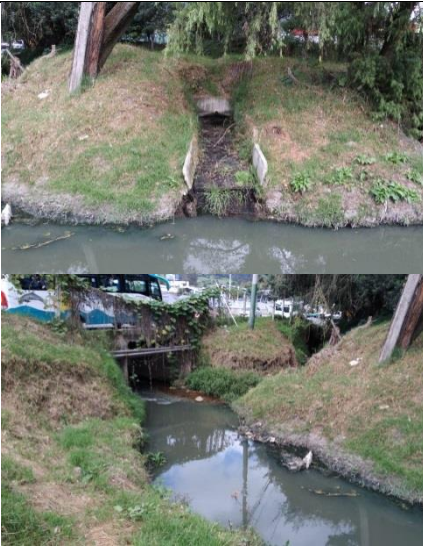
| Id | Drenaje | Tipo de Uso | Coordenadas* | | Descripción | Registro fotográfico |
|---|---|---|---|---|---|---|
| 16 | Canal Guaymaral | Vertimiento comercial | 01004117 | 01023595 | Se observa una tubería saliente del predio del Centro Comercial Bima, la cual realiza la descarga al canal Guaymaral, presenta un diámetro de 3 pulgadas aproximadamente. | |

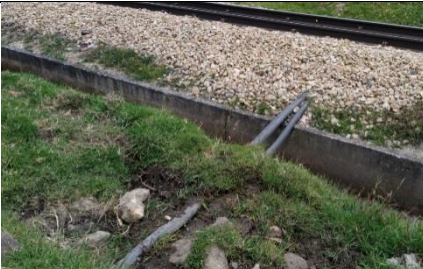
| Id | Drenaje | Tipo de Uso | Coordenadas* | | Descripción | Registro fotográfico |
|---|---|---|---|---|---|---|
| 17 | Quebrada San Juan | Captación doméstica | 01005066 | 01021212 | Se observa tubería de PVC de media pulgada la cual se encuentra costado oriental de la línea férrea, y luego no se observa porque se encuentra enterrada cerca de este punto hay una finca en la cual no había nadie en el momento de la visita. | |

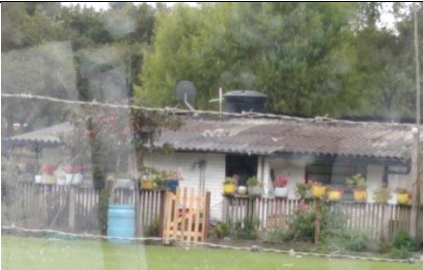
| Id | Drenaje | Tipo de Uso | Coordenadas* | | Descripción | Registro fotográfico |
|---|---|---|---|---|---|---|
| 18 | Quebrada La Floresta | Captación doméstica | 01005204 | 01023600 | En este predio hay captación mediante motobomba para uso doméstico y consumo humano, habitan 5 personas en la vivienda y almacenan en tanque de agua elevado. | |

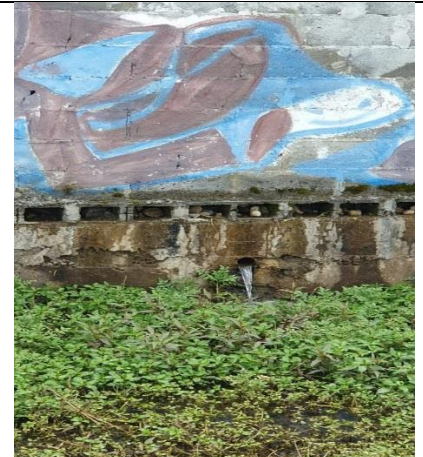
| Id | Drenaje | Tipo de Uso | Coordenadas* | | Descripción | Registro fotográfico |
|---|---|---|---|---|---|---|
| 19 | Quebrada Tibabita | Vertimiento | 01004603 | 01019279 | Se observa un tubo que drena al cauce de la quebrada, proveniente de la industria cementera, en este lugar nos indicaron que utilizan agua de carrotanque para todas sus actividades y que no realizan ninguna captación o vertimiento. | |

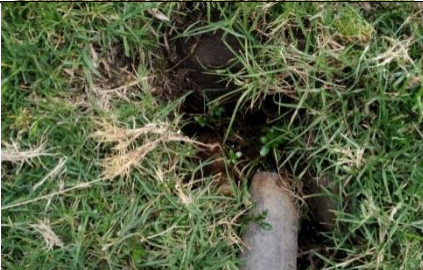
| Id | Drenaje | Tipo de Uso | Coordenadas* | | Descripción | Registro fotográfico |
|---|---|---|---|---|---|---|
| 20 | Quebrada San Juan | Captación doméstica | 01005052 | 01021233 | En este punto se observa tubería enterrada para captación, imposible evidenciar hacia donde conduce | |

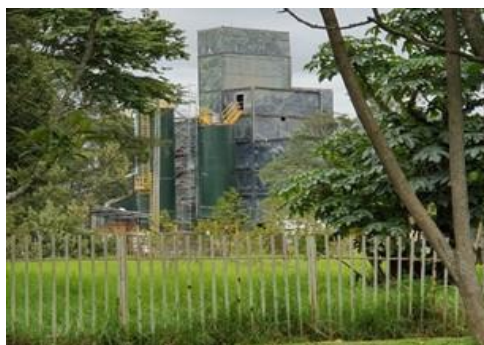
Fotografía 2- 51. Industria cementera Cemex.
Fuente: Elaboración propia.

Las emisiones de estas fuentes puntuales, en el caso de la industria cementera, se pueden generar durante los distintos procesos de producción y se caracterizan por estar canalizadas a través de conductos y chimeneas. Los principales compuestos contaminantes generados son: partículas sólidas; óxidos de nitrógeno y dióxido de azufre. Adicionalmente, estas industrias generan emisiones de material particulado debido al beneficio de material minero, así como de gases por el uso de vehículos, maquinaria y equipos que funcionan con combustibles fósiles o sus derivados.

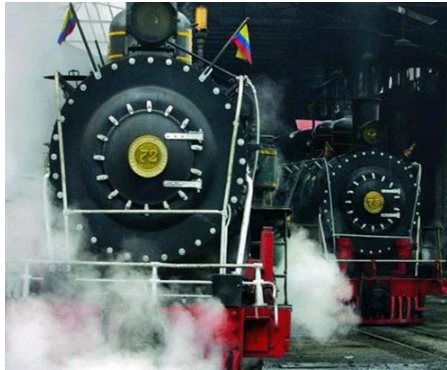
Fotografía 2- 54. Tren de la Sabana – Locomotora a Vapor.
Fuente: Google, 2019.

Por otro lado, en el área de estudio se evidencia el paso del Tren de la Sabana, el cual está conformado por antiguas locomotoras a vapor y locomotoras diésel. Una locomotora de vapor es una máquina que gracias a la combustión de elementos como el carbón o el fueloil hace hervir el agua produciendo así una presión tan alta que es capaz de mover pistones, y estos a su vez a unas bielas que hacen mover las ruedas sobre los raíles, con esto, da tracción a los trenes, por lo anterior y en lo que se refiere a la alteración de la calidad de aire, es el humo el que provoca la contaminación pues resulta de la quema de carbón necesario para generar calor (Roura, 2006). Este humo contiene en su mayoría dióxido de carbono (CO_2) y monóxido de carbono (CO), sin embargo, también libera óxido de azufre y óxido de nitrógeno.

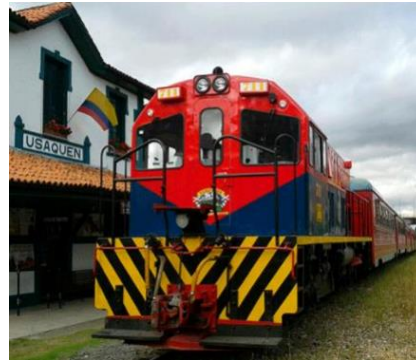
Fotografía 2- 55. Tren de la Sabana – Locomotora Diésel.
Fuente: Google, 2019.

En la tracción diésel, el movimiento es producido por el motor diésel embarcado que transmite el movimiento a las ruedas a través de una transmisión mecánica, o más frecuentemente, hidráulica o hidromecánica. En este caso las principales emisiones contaminantes de estos motores son los óxidos de nitrógeno (NO_x) y material particulado (PM), junto con otros contaminantes como son el monóxido de carbono (CO), el dióxido de carbono (CO_2), los hidrocarburos (HC) y los óxidos de azufre (SO_x) (COMILLAS, 2016).

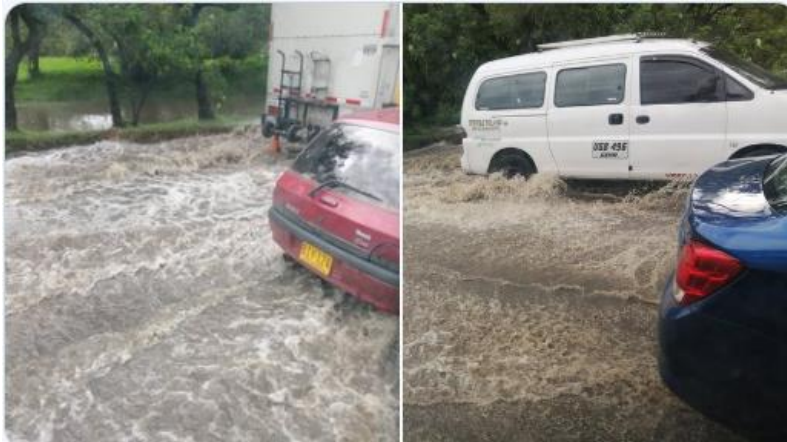
Cabe destacar que los eventos de inundación ocurridos el 22 de abril de 2019 y el 08 de marzo de 2017, fueron asociados a las fuertes lluvias que desbordaron los humedales de Torca y Guaymaral sobre la Autopista Norte por el aumento en la capacidad de amortiguamiento en los humedales, reportándose grandes retrasos en el tráfico (ver Fotografía 2-119).

Fotografía 2- 119. Evento de Desbordamiento en el Humedal sector de Torca (22/04/2019).
Fuente: <https://www.eltiempo.com/bogota/inundaciones-en-la-autopista-norte-generan-trancones-352264>.

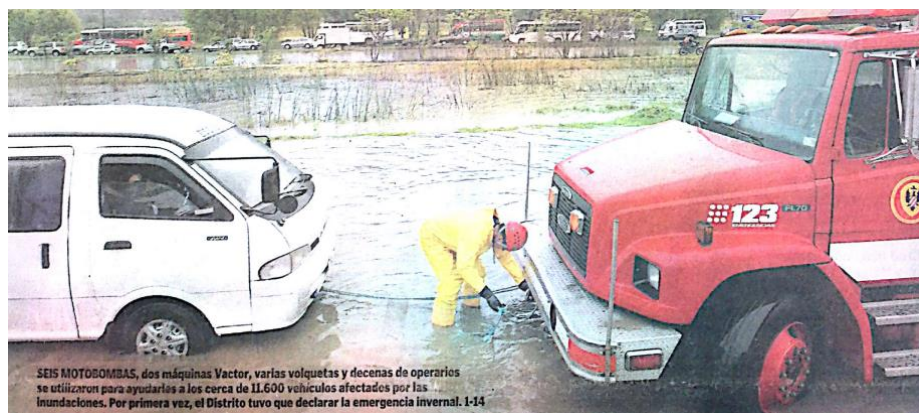
Por otro lado, el evento de inundación ocurrido el 15 de octubre de 2009 fue asociado también a las torrenciales lluvias que cayeron ese día en la ciudad de Bogotá, que desbordaron el humedal de Torca sobre la Autopista Norte a la altura de la Calle 220 a 225, obligando a que el gobierno tuviera que suspender el paso de vehículos pequeños. Las anegaciones alcanzaron los 50 centímetros de altura. El gerente de la Empresa de Acueducto y Alcantarillado (EAAB), en su momento Jorge Enrique Pizano, manifestó que la inundación se debía a que hace 40 años la Autopista Norte fue construida entre 80 y 120 metros por debajo de cota de inundación de los humedales de Torca y Guaymaral. Para superar la emergencia la EAAB utilizó motobombas, máquinas vactor, volquetas y operarios (ver Fotografía 2-120).

Fotografía 2- 120. Evento de Desbordamiento en el Humedal sector de Torca (15/10/2009).
Fuente: <http://app2.sire.gov.co:8084/Hemeroteca/>

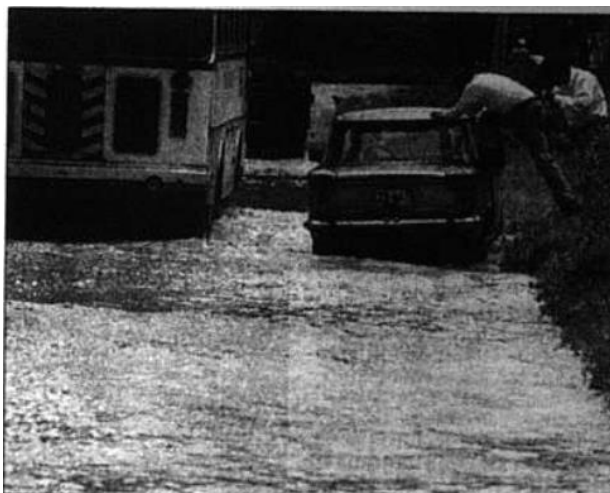
Así mismo, el evento ocurrido el 15 de octubre de 1998 fue ocasionado por las fuertes presentadas en la ciudad de Bogotá. La EAAB manifestó que la basura había taponado los desagües y como consecuencia el humedal de Torca se desbordó.

Fotografía 2- 121. Evento de Desbordamiento en el Humedal sector de Torca (15/10/1998).

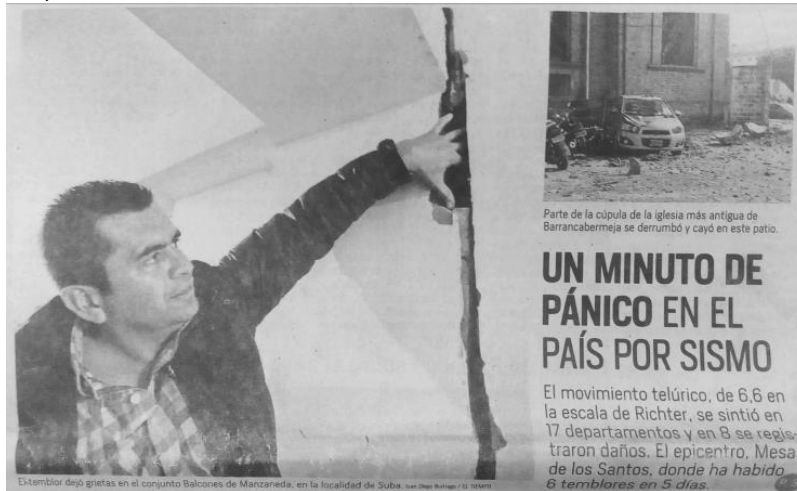
Por otro lado, teniendo en cuenta la información registrada en el Sistema de Información para la Gestión de Riesgos y Cambio Climático (SIRE), se tiene un registro de sismo ocurrido el 10 de marzo del 2015, donde hubo un reporte de 39 heridos, agrietamientos en 4 edificios de Suba, y en un conjunto de casas ubicadas en la Calle 167 con Carrera 73 (Fotografía 2-122).

Fotografía 2- 122. Evento de Sismo (10/03/2015). Fuente:
<http://app2.sire.gov.co:8084/Hemeroteca/>

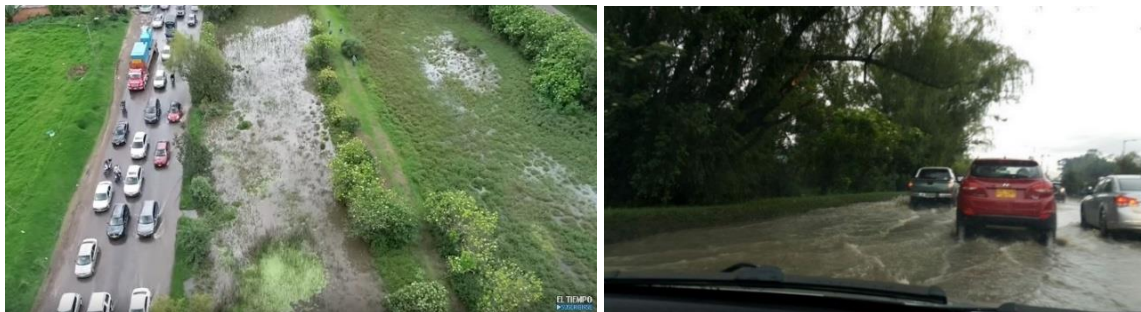
Fotografía 2- 128. Detalle de las inundaciones sentido norte-sur.

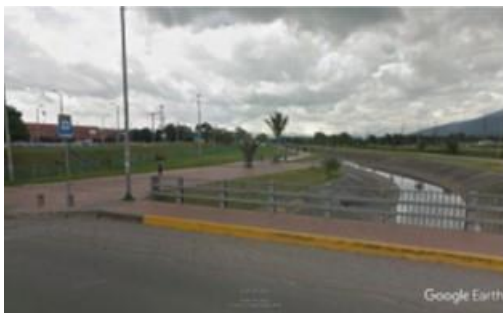
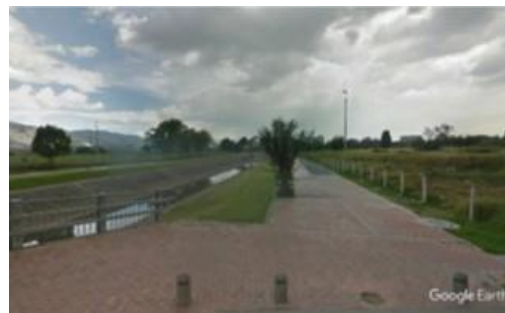
Desde el año 2000, la Empresa de Acueducto y Alcantarillado de Bogotá - EAAB ha hecho una recuperación de canalización del canal Torca, más por problemas de anegamiento de la Autopista Norte que por dar una solución ambiental al humedal. Además, se implementó un circuito de 1.5 Km de cicloruta y andenes laterales, los cuales, si bien sirven a la comunidad por su servicio recreativo, afectan severamente el ecosistema al establecer alrededor de 15.000 m² de área pavimentada, sobre las áreas aferentes al humedal. (ver Fotografía 2-131).

Fotografía 2- 131. Recuperación del canal Torca. Fuente: Fotos tomadas de Google Earth

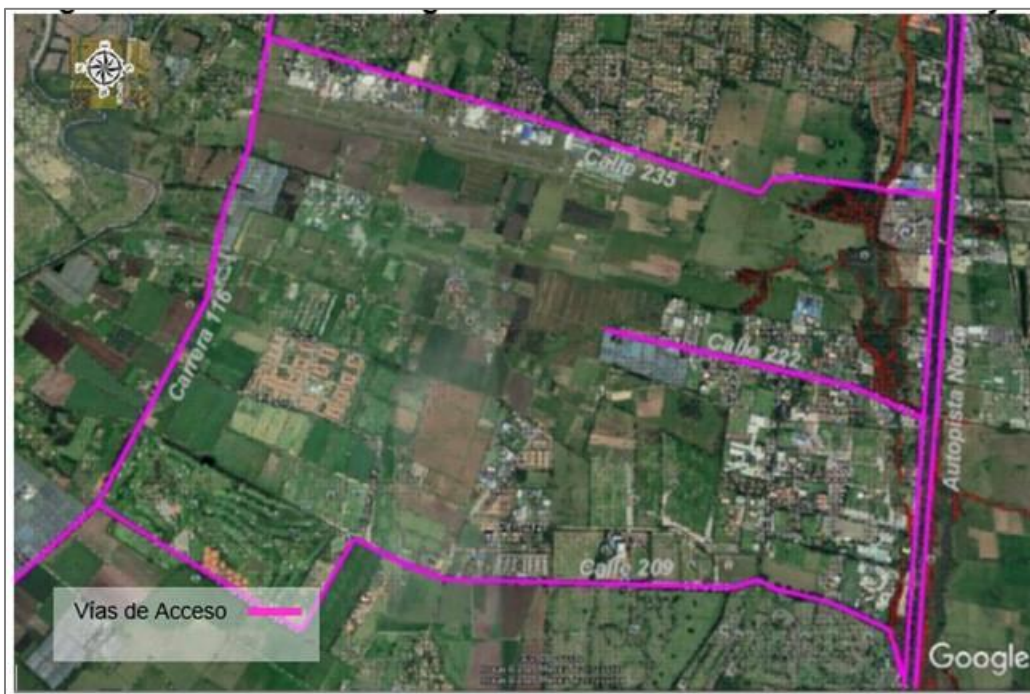
Figura 2- 472. Sistema de ingreso de movilidad al sector Torca Guaymaral. Fuente: Trazado sobre mapa GoogleEarth.

La movilidad del sector se encuentra desligada de la actual malla vial de la ciudad y se conecta a ella solamente a través de un eje conductor: la Autopista Norte (Figura 2-472). De otra parte, las Calles 209 - Los Arrayanes y calle 213 y 235 Vía a Guaymaral son las únicas que bajan hasta la carrera 116, vía que a su vez conecta al norte con el municipio de Chía, y hacia el sur, a la calle 174 Vía a Cota (Figura 2-473).

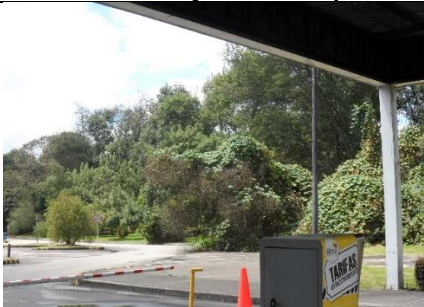
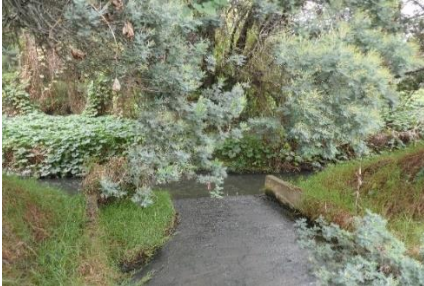
| Zona de Uso | Descripción Condición actual | Imagen Coordenadas y Ubicación plano |
|---|---|---|
| Punto 1 y 2: Zona de ingreso al humedal por Parqueadero de Bima | <p>Descripción: Infraestructura pavimentada de parqueadero para 3.000 vehículos y Punto de salida de aguas Centro Comercial.</p> <p>Falencias: Las aguas lluvias de escorrentía no cuentan con tratamiento previo de filtro de aceites o con subproductos de combustión y desgaste de neumáticos y así son evacuadas a Guaymaral</p> <p>Necesidades o prioridades de manejo: Acuerdos de manejo con autoridad ambiental para mejorar la permeabilidad de zonas duras y manejo de técnicas de SUDS para el adecuado vertimiento de aguas de escorrentías.</p> | <p>Coordenadas: 4° 48' 34,595" N 74° 2' 23,109" W</p> <p>Coordenadas: 4° 48' 34,647" N 74° 2' 24,920" W</p> |

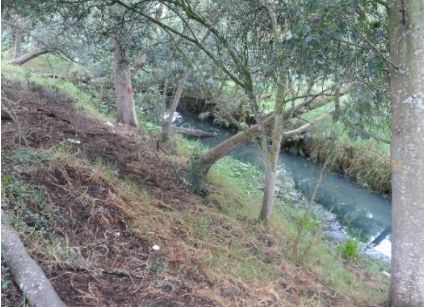
| Zona de Uso | Descripción Condición actual | Imagen Coordenadas y Ubicación plano |
|---|---|---|
| Punto 3: Ingreso por el corredor ecológico del canal de Guaymaral, pasando la cerca que lo divide de Bima | <p>Descripción: Talud arborizado sobre canal</p> <p>Falencias: se evidencia presencia de acacias y otras especies no nativas</p> <p>No existe accesibilidad, ni evidencia de manejo de la vegetación implementada</p> <p>Necesidades o prioridades de manejo: Manejo de rondas y secciones hidráulicas</p> | <p>Coordenadas: 4° 48' 32,572" N 74° 2' 25,504" W</p> |

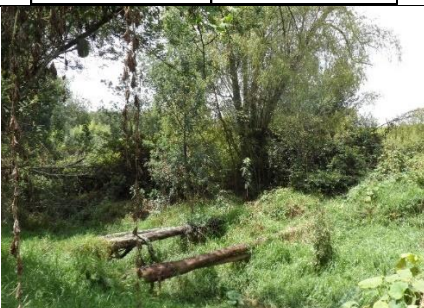
| Zona de Uso | Descripción Condición actual | Imagen Coordenadas y Ubicación plano |
|---|---|---|
| Punto 4: Paso improvisado por el canal Guaymaral: | <p>Descripción: Paso hecho con troncos sin ninguna normativa ni seguridad</p> <p>Falencias: No existe nivel mínimo de accesibilidad. Ronda invadida por kikuyo y otras especies no nativas</p> <p>Necesidades o prioridades de manejo: Manejo de rondas y secciones hidráulicas. Mejorar condiciones de accesibilidad y pasos seguros</p> | <p>Coordenadas: 4° 48' 29,920" N 74° 2' 26,483" W</p> |

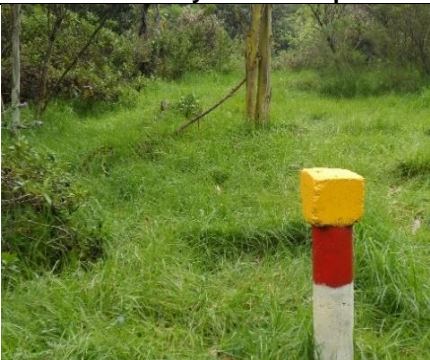
| Zona de Uso | Descripción Condición actual | Imagen Coordenadas y Ubicación plano |
|---|---|---|
| Punto 5: Infraestructura, Medidor de nivel de agua (Piezómetro) | <p>Descripción: Elemento en concreto ubicado en la parte norte del humedal, usado para medir las variaciones de niveles de agua.</p> <p>Falencias: Área con relleno de suelo, con plantaciones forestales y pequeños fragmentos de regeneración de especies nativas en los claros inmersos, estrato herbáceo invadido por kikuyo y otras especies no nativas.</p> <p>Necesidades o prioridades de manejo: Manejo de rondas Implantación de elementos de medición según normativas técnicas ambientales.</p> | <p>Coordenadas: 4° 48' 32,590" N 74° 2' 30,950" W</p> |

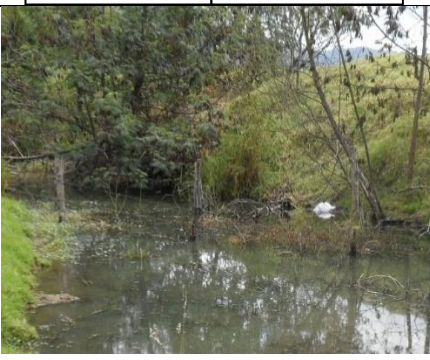
| Zona de Uso | Descripción Condición actual | Imagen Coordenadas y Ubicación plano |
|---|---|---|
| Punto 6: Cerca de alambre inmersa en área inundable: | <p>Descripción: Infraestructura de postes de madera y alambre de púas colindando predios privados</p> <p>Falencias: Área inundable, resultado de la dinámica estacional, donde las aguas cubren cercados de predios privados posiblemente instalado en época de sequía.</p> <p>Necesidades o prioridades de manejo: Verificación de mojones de áreas públicas de protección, para ir consolidando el alindamiento del área de protección Manejo de rondas y secciones hidráulicas</p> | <p>Coordenadas: 4° 48' 29,245" N 74° 2' 34,040" W</p> |

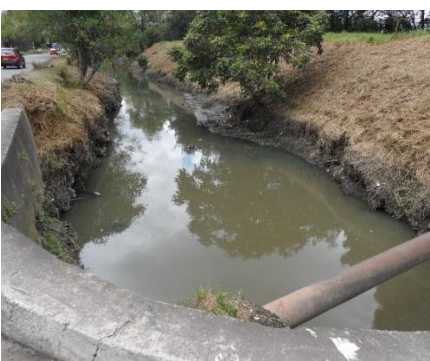
| Zona de Uso | Descripción Condición actual | Imagen Coordenadas y Ubicación plano |
|---|---|---|
| Punto7: Canales conectores dentro del humedal | <p>Entrega de aguas del sector Torca al sector Guaymaral:</p> <p>Descripción: Infraestructura de recepción paso inferior bajo Autonorte, del Canal Torca sector Oriente al Canal Guaymaral sector occidental</p> <p>Falencias: Verificación de condición de la infraestructura desde punto de vista hidráulico, estructural y geológico. Nótese la vía alterna no existen condiciones de accesibilidad peatonal paralelos a la vía y al canal.</p> <p>Necesidades o prioridades de manejo: Manejo de rondas y condiciones y secciones hidráulicas.</p> | <p>Coordenadas: 4° 47' 50,700" N 74° 2' 21,146" W</p> |

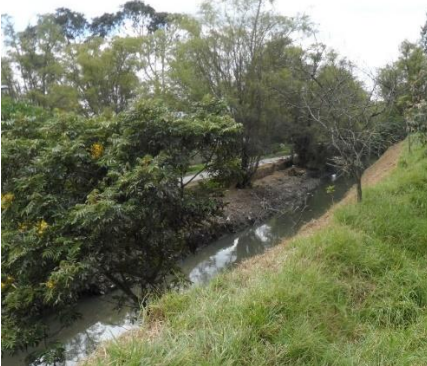
| Zona de Uso | Descripción Condición actual | Imagen Coordenadas y Ubicación plano |
|---|---|---|
| Punto 8: Ronda del canal conector. | <p>Descripción: Taludes Canal conector a Guaymaral.</p> <p>Falencias: Verificación de condición de la infraestructura desde punto de vista hidráulico, estructural y geológico. Nótese el deslizamiento socavación de talud contra la vía.</p> <p>No existen condiciones de accesibilidad ni circulación peatonal paralelos a la vía y al canal.</p> <p>Necesidades o prioridades de manejo: Manejo de rondas y condiciones y secciones hidráulicas.</p> <p>Manejo de movilidad según Decreto 088/2017</p> | <p>Coordenadas:</p> <p>4° 47' 51,393" N 74° 2' 22,803" W</p> |

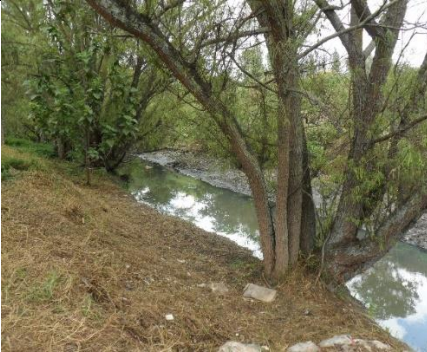
| Zona de Uso | Descripción Condición actual | Imagen Coordenadas y Ubicación plano |
|---|---|---|
| Punto 9: Ronda canal Guaymaral dentro del área de protección legal | <p>Descripción: Taludes Canal Guaymaral.</p> <p>Falencias: Verificación de condición de la infraestructura desde punto de vista hidráulico, estructural y geológico. Nótese el deslizamiento de talud socavación hacia el cuerpo de agua.</p> <p>No existen condiciones de accesibilidad ni circulación peatonal paralelos al canal.</p> <p>Necesidades o prioridades de manejo: Manejo de rondas y condiciones y secciones hidráulicas.</p> <p>Manejo de movilidad según Decreto 088/2017</p> | <p>Coordenadas:</p> <p>4° 47' 52,325" N 74° 2' 26,192" W</p> |

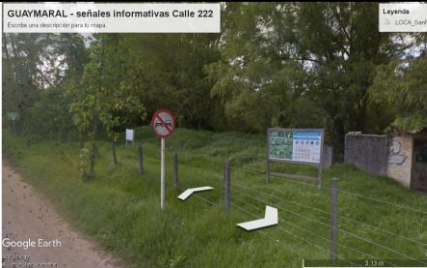
| Zona de Uso | Descripción Condición actual | Imagen Coordenadas y Ubicación plano |
|---|---|---|
| Punto 10: Vallas Informativas de Ingreso por la calle 222 | <p>Descripción: Señalética encontrada en el Canal Guaymaral.</p> <p>Falencias: Valla informativa de ingreso encontrada en el sector Guaymaral, ubicada en un punto de difícil acceso.</p> <p>Necesidades o prioridades de manejo: disposición de acceso viables y acordes con el actual y planificado uso sostenible en los humedales de Torca y Guaymaral.</p> <p>Implementación de Vallas informativas de prevención y seguridad para evitar que personal no autorizado acceda al cuerpo de agua con el fin de evitar accidentes o incidentes de algún tipo dentro de sus linderos.</p> | <p>Coordenadas:</p> <p>4° 47' 53,547" N 74° 2' 27,095" W</p> |

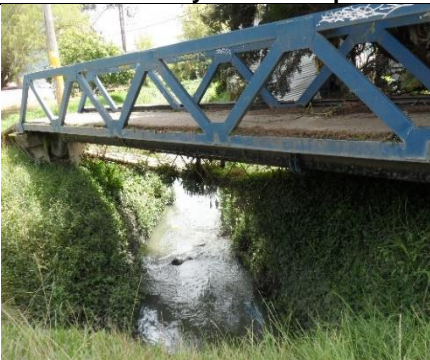
| Zona de Uso | Descripción Condición actual | Imagen Coordenadas y Ubicación plano |
|---|---|---|
| Punto 11: Infraestructura Puente sobre el canal Guaymaral | <p>Descripción: Pasos peatonales sobre el canal</p> <p>Falencias: No cumplen con normativas de seguridad a usuarios. Adicionalmente en caso de rectificación hidráulica tendrían que ser demolidos y replanteado su diseño</p> <p>Necesidades o prioridades de manejo: Implementación de estructuras más consolidadas para el paso peatonal sobre el canal Guaymaral, así como vallas informativas prioritarias de prevención y seguridad para la movilidad por estas estructuras.</p> <p>Manejo de movilidad según Decreto 088/2017</p> | <p>Coordenadas:</p> <p>4° 47' 53,156" N 74° 2' 27,158" W</p> |

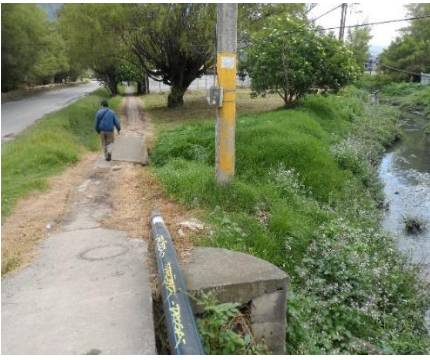
| Zona de Uso | Descripción Condición actual | Imagen Coordenadas y Ubicación plano |
|---|---|---|
| Punto 11: Paso peatonal al lado de la calle 222 dentro del área legal del humedal | <p>Descripción: Andenes y Pasos peatonales sobre el canal.</p> <p>Falencias: No cumplen con normativas de seguridad a usuarios. Adicionalmente en caso de rectificación hidráulica tendrían que ser demolidos y replanteado su diseño. Los andenes de aproximación de espacio público exterior deben cumplir la normativa de accesibilidad.</p> <p>Necesidades o prioridades de manejo: Implementación de Vallas informativas prioritarias de prevención y seguridad para accidentes o incidentes de algún tipo en estos pasos.</p> <p>Manejo de movilidad según Decreto 088/2017</p> | <p>Coordenadas:</p> <p>4° 47' 53,156" N 74° 2' 27,158" W</p> |

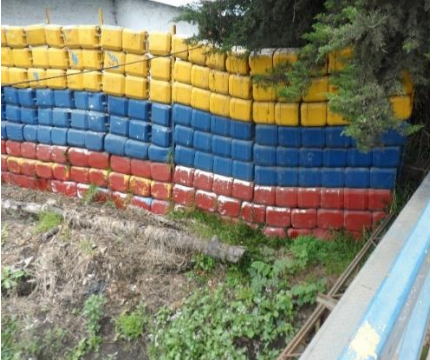
| Zona de Uso | Descripción Condición actual | Imagen Coordenadas y Ubicación plano |
|---|---|---|
| Punto 11: Muros improvisados para aislar los predios del área de influencia del canal Guaymaral | <p>Descripción: Cerramientos contra ronda canal.</p> <p>Falencias: Se evidencia invasión de ronda normativa del predio contra cuerpos de agua. La entidad ambiental debe verificar la recuperación de sus linderos.</p> <p>Adicionalmente en caso de rectificación hidráulica las construcciones que están invadiendo deberán ser demolidas.</p> <p>Posible vertimiento de aguas servidas de estos predios sobre el cuerpo de agua</p> <p>Necesidades o prioridades de manejo: Manejo de rondas y condiciones de secciones hidráulicas.</p> <p>Implementación de Vallas informativas prioritarias de prevención para alertar a vecinos acerca de los aislamientos de ley, vertimiento de aguas servidas, y los procesos sancionatorios que se puedan generar, por el incumplimiento de las normativas ambientales</p> | <p>Coordenadas:</p> <p>4° 47' 53,156" N 74° 2' 27,158" W</p> |

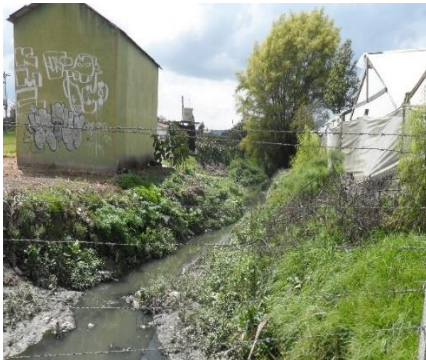
| Tabla 2 - 033: Elementos de uso sostenible en el sector Guaymaral. | | | | |
|---|---|---|---|---|
| Punto 12: Infraestructura en material y de invernaderos en la ronda de canales | <p>Falencias: Se evidencia invasión de ronda normativa del predio contra cuerpos de agua. La entidad ambiental debe verificar la recuperación de sus linderos.</p> <p>Adicionalmente en caso de rectificación hidráulica las construcciones que están invadiendo deberán ser demolidas.</p> <p>Posible vertimiento de aguas servidas de estos predios sobre el cuerpo de agua</p> <p>Necesidades o prioridades de manejo:</p> <p>Manejo de rondas y condiciones de secciones hidráulicas.</p> <p>Implementación de Vallas informativas prioritarias de prevención para alertar a vecinos acerca de los aislamientos de ley, vertimiento de aguas servidas, y los procesos sancionatorios que se puedan generar, por el incumplimiento de las normativas ambientales.</p> | <p>Coordenadas:</p> <table border="1"><tr><td>4° 47' 37,942" N</td><td>74° 2' 23,258" W</td></tr></table> | 4° 47' 37,942" N | 74° 2' 23,258" W |

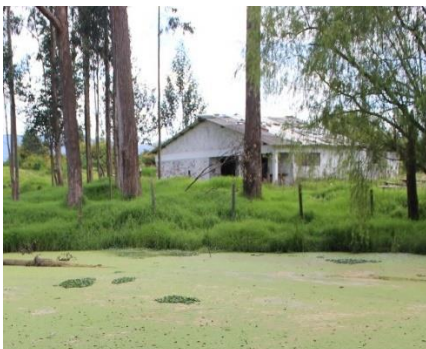
| Tabla 2 - 033: Elementos de uso sostenible en el sector Guaymaral. | | | | |
|---|---|---|---|---|
| Punto 13: Infraestructura abandonada cerca al cuerpo de agua del humedal | <p>Falencias: Se evidencia invasión de ronda normativa del predio contra cuerpos de agua. La entidad ambiental debe verificar la recuperación de sus linderos.</p> <p>Adicionalmente en caso de rectificación hidráulica las construcciones que están invadiendo deberán ser demolidas.</p> <p>Posible vertimiento de aguas servidas de estos predios sobre el cuerpo de agua</p> <p>Necesidades o prioridades de manejo:</p> <p>Manejo de rondas y condiciones de secciones hidráulicas.</p> <p>Implementación de Vallas informativas prioritarias de prevención para alertar a vecinos acerca de los aislamientos de ley, vertimiento de aguas servidas, y los procesos sancionatorios que se puedan generar, por el incumplimiento de las normativas ambientales</p> | <p>Coordenadas:</p> <table border="1"><tr><td>4° 48' 7,922" N</td><td>74° 2' 31,582" W</td></tr></table> | 4° 48' 7,922" N | 74° 2' 31,582" W |

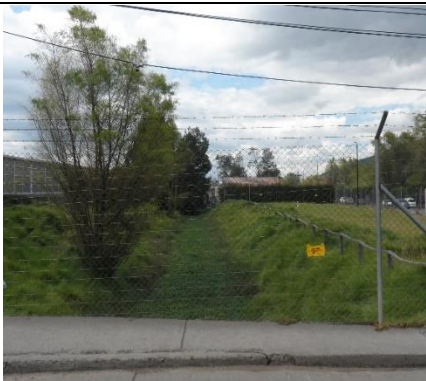
| Tabla 2 - 033: Elementos de uso sostenible en el sector Guaymaral. | | | | |
|---|---|---|---|---|
| Punto 14 Infraestructura Malla de separación entre vía vehicular y la ronda del canal Guaymaral Vía calle 217 | <p>Descripción: Pasos peatonales sobre el canal y cerramientos sobre el canal</p> <p>Falencias: No cumplen con normativas de seguridad a usuarios. Adicionalmente en caso de rectificación hidráulica tendrían que ser demolidos y replanteado su diseño. Los cerramientos deben cumplir con Decretos Distritales 062/2006 y 323/2018</p> <p>Necesidades o prioridades de manejo:</p> <p>Implementación de Vallas informativas prioritarias de prevención y seguridad para accidentes o incidentes de algún tipo en estos pasos.</p> <p>Manejo de movilidad y andenes según Decreto 088/2017</p> | <p>Coordenadas:</p> | | |

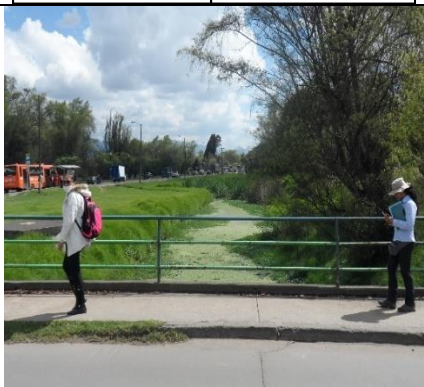
| Zona de Uso | Descripción Condición actual | Imagen | |
|---|---|---|---|
| Punto 14: Puente y vía vehicular que cruza el canal Guaymaral a la altura de la calle 217. | <p>Descripción: Pasos peatonales sobre el canal.</p> <p>Falencias: No cumplen con normativas de seguridad a usuarios. Adicionalmente en caso de rectificación hidráulica tendrían que ser demolidos y replanteado su diseño.</p> <p>Necesidades o prioridades de manejo: Implementación de Vallas informativas prioritarias de prevención y seguridad para accidentes o incidentes de algún tipo en estos pasos.</p> <p>Manejo de movilidad y andenes según Decreto 088/2017</p> | <p>Coordenadas:</p> <p>4° 47' 30,318" N 74° 2' 25,236" W</p> | |
