ACTUALIZACIÓN DEL PLAN DE MANEJO AMBIENTAL DE LOS HUMEDALES DE TORCA Y GUAYMARAL

CAPÍTULO 2 – DESCRIPCIÓN

**Bogotá D.C.,
2022**

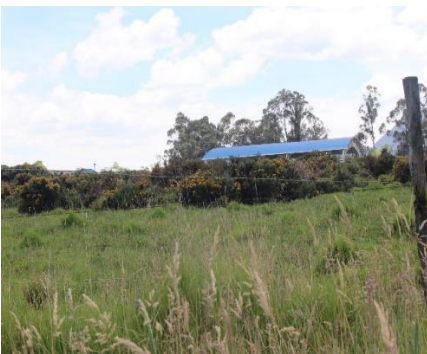
| Zona de Uso | Descripción Condición actual | Imagen | |
|---|---|---|---|
| Punto 16: Cerca colindante con colegio vecinal | <p>Descripción: Riveras y bordes de vecinos contra área del humedal</p> <p>Falencias: Verificación de condición de la infraestructura desde punto de vista hidráulico, estructural y geológico. Área de protección invadida con kikuyo y retamo espinoso. Cerca en postes de madera y alambre de púa. Los cerramientos de áreas urbanas ambientales deben cumplir con Decretos Distritales 062/2006 y 323/2018</p> <p>Necesidades o prioridades de manejo: Manejo de rondas y condiciones silviculturales de acuerdo a replanteamiento y secciones hidráulicas.</p> <p>Manejo de movilidad en Zona de Manejo y Preservación Ambiental según Decreto 088/2017</p> | <p>Coordenadas:</p> <p>4° 48' 12,712" N 74° 2' 30,745" W</p> | |

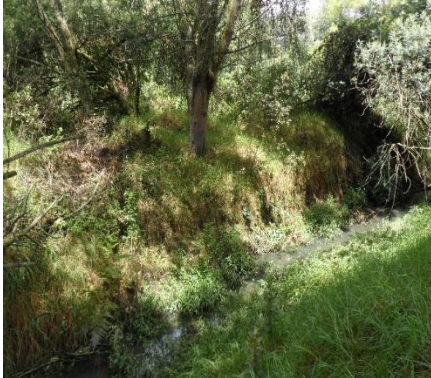
| Zona de Uso | Descripción Condición actual | Imagen Coordenadas y Ubicación plano | | |
|---|---|---|---|---|
| Punto 17 Áreas de recorridos Rodeando el canal Guaymaral, entrando por calle 222: | Descripción: Taludes y ronda Canal Guaymaral. Falencias: Ausencia de senderos demarcados, verificación de condición de la infraestructura desde punto de vista hidráulico, estructural y geológico. Nótese socavación de talud hacia el cuerpo de agua. No existen condiciones de accesibilidad ni circulación peatonal paralelos al canal en la zona de área de protección o conservación aferente, Necesidades o prioridades de manejo: Demarcación de senderos, Manejo de rondas y condiciones y secciones hidráulicas. Manejo de movilidad según Decreto 088/2017. | Coordenadas: <table border="1"><tr><td>4° 47' 58,269" N</td><td>74° 2' 28,814" W</td></tr></table> | 4° 47' 58,269" N | 74° 2' 28,814" W |

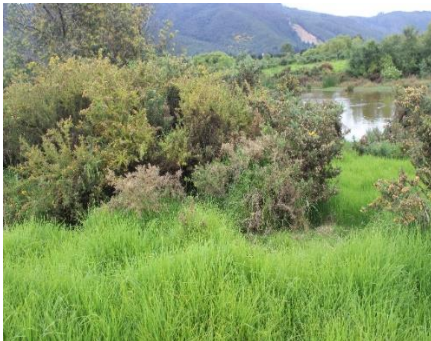
| Zona de Uso | Descripción Condición actual | Imagen Coordenadas y Ubicación plano | | |
|---|---|---|---|---|
| Punto 18 Rodeando el cuerpo de agua, entrando por predio la esperanza al occidente del humedal. | Descripción: Riveras y bordes de vecinos contra área del humedal Falencias: Verificación de condición de la infraestructura desde punto de vista hidráulico, estructural y geológico. Área de protección invadida con kikuyo y retamo espinoso. Necesidades o prioridades de manejo: Manejo de rondas y condiciones silviculturales de acuerdo a replanteamiento y secciones hidráulicas. Manejo de movilidad en Zona de Manejo y Preservación Ambiental según Decreto 088/2017 | Coordenadas: <table border="1"><tr><td>4° 48' 23,184" N</td><td>74° 2' 31,591" W</td></tr></table> | 4° 48' 23,184" N | 74° 2' 31,591" W |

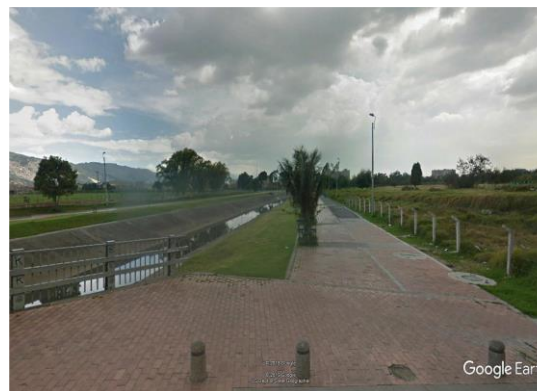
Fotografía 2- 135. Canal Torca recuperado para Alameda – Cicloruta.

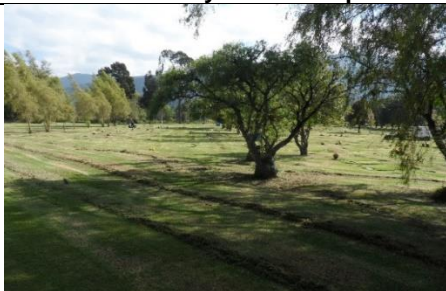
| Zona de Uso | Descripción Condición actual | Imagen Coordenadas y Ubicación plano |
|---|---|---|
| Punto 1: Ingreso área protegida por Jardines de Paz | Descripción: Zonas verdes, jardinería y arborizado en el parque cementerio. Falencias: Restricción de acceso a humedal por predio privado. Ausencia de infraestructura de ingreso en pro de establecer un control de entrada de visitantes. Necesidades o prioridades de manejo: Infraestructura de ingreso, vía peatonal de ingreso cruzando por predio privado o por costado oriental del corredor de ronda del canal Torca. | Coordenadas: 4° 46' 53,191" N 74° 2' 24,809" W |

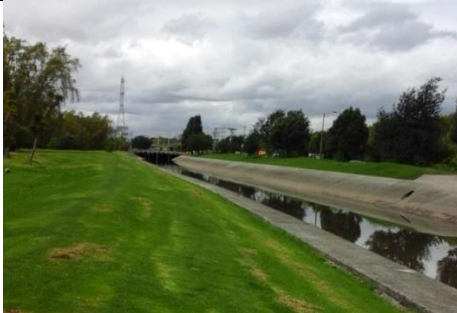
| Zona de Uso | Descripción Condición actual | Imagen Coordenadas y Ubicación plano |
|---|---|---|
| Punto 2 Ingreso por Corredor ecológico del canal Torca | Descripción: Zonas verdes, y arborizado sobre borde de canal. Falencias: No existe aprovechamiento de área de protección o conservación aferente para ingreso al humedal o actividades de paseo peatonal y cicloruta ni conexión a redes de movilidad. Carencia de equipamiento, señalización y arborizado. Necesidades o prioridades de manejo: Vía peatonal de ingreso al humedal cruzando por costado oriental del corredor de ronda del canal Torca. | Coordenadas: 4° 46' 55,761" N 74° 2' 25,306" W |

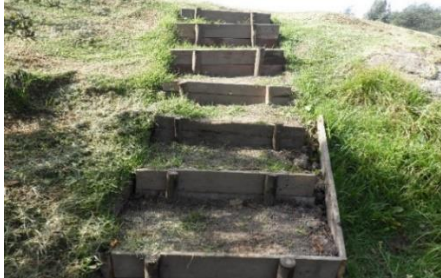
| Zona de Uso | Descripción Condición actual | Imagen Coordenadas y Ubicación plano |
|---|---|---|
| Punto3: Infraestructura Escalera de ingreso | Descripción: Escalera de ingreso en estacado y tabla Falencias: Este tipo de elementos rústicos complementan bien con zonas ambientales, pero no cumplen normativas de accesibilidad. Carencia de señalización. Necesidades o prioridades de manejo: proveer la adecuada accesibilidad mediante senderos normalizados. | Coordenadas: 4° 47' 0,306" N 74° 2' 25,064" W |

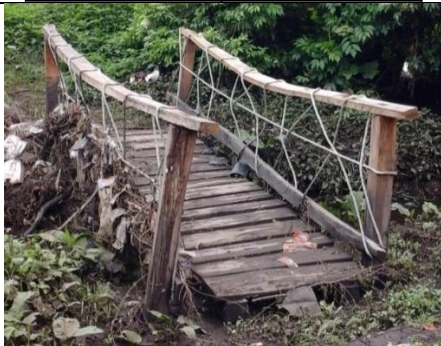
| Zona de Uso | Descripción Condición actual | Imagen Coordenadas y Ubicación plano |
|---|---|---|
| Punto 3: en Puentes de acceso | Descripción: Puente de ingreso en estacado y tabla Falencias: Este tipo de elementos rústicos complementan bien con zonas ambientales, pero no cumplen normativas de accesibilidad y seguridad. Carencia de señalización. Necesidades o prioridades de manejo: proveer la adecuada accesibilidad mediante puentes y senderos normalizados con la seguridad adecuada. Señalización | Coordenadas: 4° 47' 0,306" N 74° 2' 25,064" W |

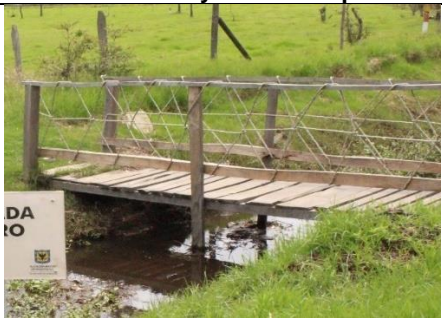
| Zona de Uso | Descripción Condición actual | Imagen Coordenadas y Ubicación plano |
|---|---|---|
| Punto 4 Puentes de acceso: | Descripción: Puente de ingreso en estacado y tabla Falencias: Este tipo de elementos rústicos complementan bien con zonas ambientales, pero no cumplen normativas de accesibilidad y seguridad. Apoyo sobre cuerpo de agua Necesidades o prioridades de manejo: proveer la adecuada accesibilidad mediante puentes y senderos normalizados con la seguridad adecuada. Señalización | Coordenadas: 4° 46' 59,660" N 74° 2' 21,915" W |

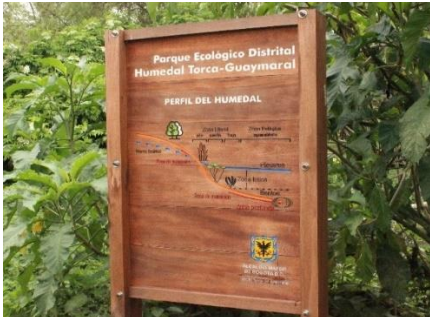
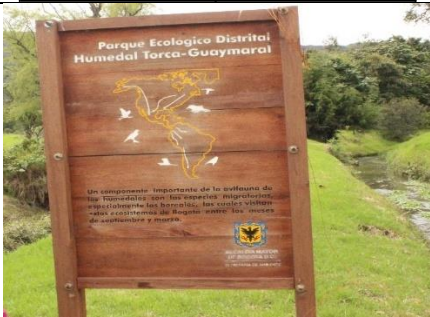
| Zona de Uso | Descripción Condición actual | Imagen Coordenadas y Ubicación plano |
|---|---|---|
| Punto 4 Vallas Informativas de Ingreso Señalética Informativa | Descripción: Señalética encontrada en el área protegida del humedal Falencias: Normativa de accesibilidad, personas con visibilidad reducida. Señalética de alertas de seguridad y vías de evacuación. Necesidades o prioridades de manejo: Implementación de Vallas informativas de prevención y seguridad para evitar que personal no autorizado acceda al cuerpo de agua con el fin de evitar accidentes o incidentes de algún tipo dentro de sus linderos. Tener en cuenta normativa de accesibilidad, personas con visibilidad reducida. | Coordenadas: 4° 46' 59,660" N 74° 2' 21,915" W Coordenadas: 4° 46' 59,660" N 74° 2' 21,915" W |

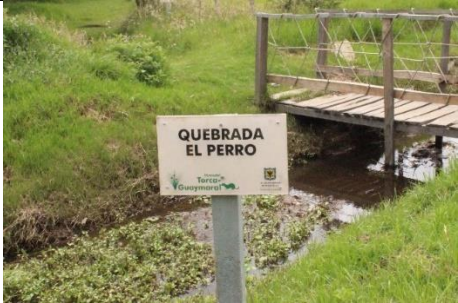
| Zona de Uso | Descripción Condición actual | Imagen Coordenadas y Ubicación plano |
|---|---|---|
| Punto 4 Señalética de nominación | Descripción: Señalética encontrada en el área protegida del humedal Falencias: Normativa de accesibilidad, personas con visibilidad reducida. Señalética de alertas de seguridad y vías de evacuación. Necesidades o prioridades de manejo: Implementación de Vallas informativas de prevención y seguridad para evitar que personal no autorizado acceda al cuerpo de agua con el fin de evitar accidentes o incidentes de algún tipo dentro de sus linderos. Tener en cuenta normativa de | Coordenadas: 4° 46' 59,660" N 74° 2' 21,915" W |

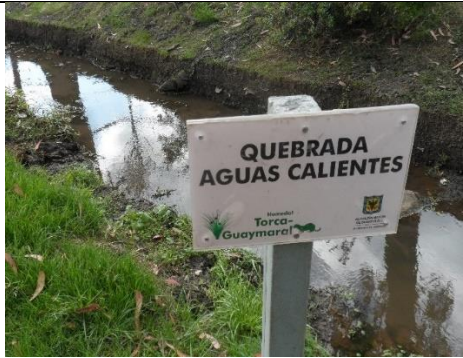
| Zona de Uso | Descripción Condición actual | Imagen Coordenadas y Ubicación plano |
|---|---|---|
| Punto 5 Señalética de nominación | <p>Descripción: Señalética encontrada en el área protegida del humedal</p> <p>Falencias: Normativa de accesibilidad, personas con visibilidad reducida. Señalética de alertas de seguridad y vías de evacuación.</p> <p>Necesidades o prioridades de manejo: Implementación de Vallas informativas de prevención y seguridad para evitar que personal no autorizado acceda al cuerpo de agua con el fin de evitar accidentes o incidentes de algún tipo dentro de sus linderos. Tener en cuenta normativa de accesibilidad, personas con visibilidad reducida.</p> | <p>Coordenadas:</p> <p>4° 46' 59,276" N 74° 2' 20,566" W</p> |

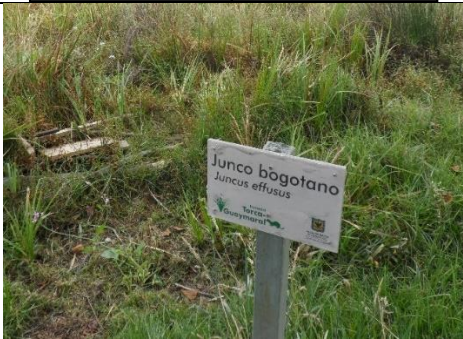
| Zona de Uso | Descripción Condición actual | Imagen Coordenadas y Ubicación plano |
|---|---|---|
| Punto 6 Señalética nominación | <p>Descripción: Señalética encontrada en el área protegida del humedal</p> <p>Falencias: Normativa de accesibilidad, personas con visibilidad reducida. Señalética de alertas de seguridad y vías de evacuación.</p> <p>Necesidades o prioridades de manejo: Se recomiendan que sean más descriptivas, con foto de la especie y descripción o distribución. Ya que, por efecto de cambios estacionales, las zonas pueden tener recambio de especies.</p> <p>Necesidad de señaléticas de especies</p> <p>Objeto de conservación planteadas en el capítulo 3 del PMA.</p> | <p>Coordenadas:</p> <p>4° 46' 59,827" N 74° 2' 22,759" W</p> |

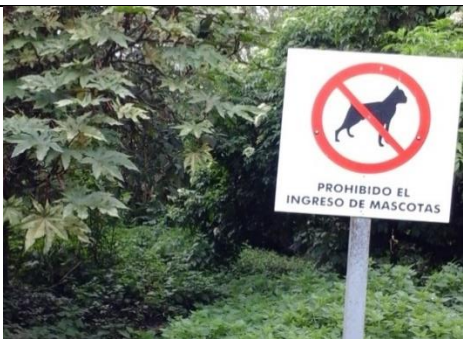
| Zona de Uso | Descripción Condición actual | Imagen Coordenadas y Ubicación plano |
|---|---|---|
| Punto 3 Señalética de acciones prohibidas | <p>Descripción: Señalética encontrada en el área protegida del humedal</p> <p>Falencias: Normativa de accesibilidad, personas con visibilidad reducida. Señalética de alertas de seguridad y vías de evacuación. Nombrar que esto tiene que ver con el objetivo de conservación de fauna silvestre.</p> <p>Necesidades o prioridades de manejo: Implementación de Vallas informativas de prevención y seguridad para evitar que personal no autorizado acceda al cuerpo de agua con el fin de evitar accidentes o incidentes de algún tipo dentro de sus linderos. Tener en cuenta normativa de accesibilidad, personas con visibilidad reducida.</p> | <p>Coordenadas:</p> <p>4° 47' 0,306" N 74° 2' 25,064" W</p> |

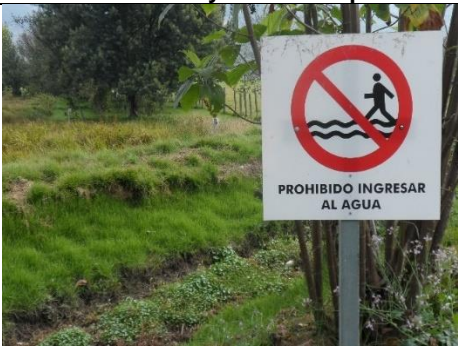
| Zona de Uso | Descripción Condición actual | Imagen Coordenadas y Ubicación plano |
|---|---|---|
| Punto 6 Señalética de acciones prohibidas | <p>Descripción: Señalética encontrada en el área protegida del humedal</p> <p>Falencias: Normativa de accesibilidad, personas con visibilidad reducida. Señalética de alertas de seguridad y vías de evacuación. Nombrar que esto tiene que ver con el objetivo de conservación de fauna silvestre.</p> <p>Necesidades o prioridades de manejo: Implementación de Vallas informativas de prevención y seguridad para evitar que personal no autorizado acceda al cuerpo de agua con el fin de evitar accidentes o incidentes de algún tipo dentro de sus linderos. Tener en cuenta normativa de accesibilidad, personas con baja visibilidad.</p> | <p>Coordenadas:</p> <p>4° 46' 59,827" N 74° 2' 22,759" W</p> |

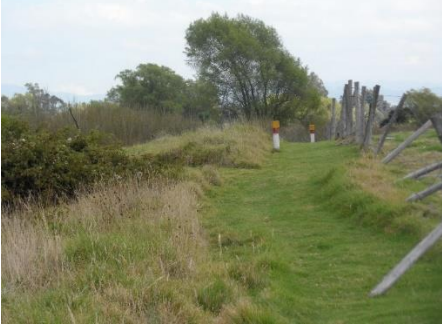
| Zona de Uso | Descripción Condición actual | Imagen Coordenadas y Ubicación plano | |
|---|---|---|---|
| Punto 10 Sendero Rodeando cuerpo de agua del sector Torca | Descripción: Sendero perimetral en sector oriente Falencias: No existen condiciones de accesibilidad ni circulación peatonal. Cerramiento en postes de madera y alambre de púa deteriorados Necesidades o prioridades de manejo: Mejorar condiciones de accesibilidad y circulación peatonal. Cerramiento de zonas protegidas según Decretos 062 de 2006 y 323 de 2017. Manejo de movilidad según Decreto 088/2017. Mantenimiento de cerramientos ya establecidos. | <p>Coordenadas:</p> <p>4° 47' 9,455" N 74° 2' 20,739" W</p> | |

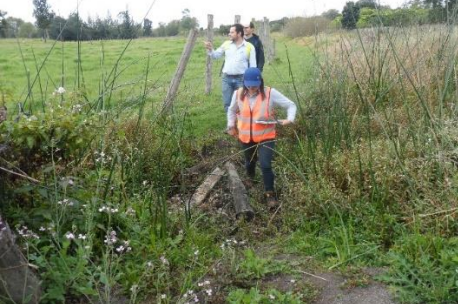
| Zona de Uso | Descripción Condición actual | Imagen Coordenadas y Ubicación plano | |
|---|---|---|---|
| Punto 11 Sitios de paso de la quebrada Patiño al humedal sector Torca | Descripción: Delta Desembocadura de Quebrada al humedal Falencias: verificación de condición de la infraestructura desde punto de vista hidráulico y geológico. No existen condiciones de accesibilidad ni circulación peatonal. Cerramiento en postes de madera y alambre de púa deteriorados Necesidades o prioridades de manejo: Mejorar condiciones de accesibilidad y circulación peatonal. Cerramiento de zonas protegidas según Decretos 062 de 2006 y 323 de 2017 Manejo de movilidad según Decreto 088/2017 | <p>Coordenadas:</p> <p>4° 47' 13,294" N 74° 2' 21,024" W</p> | |

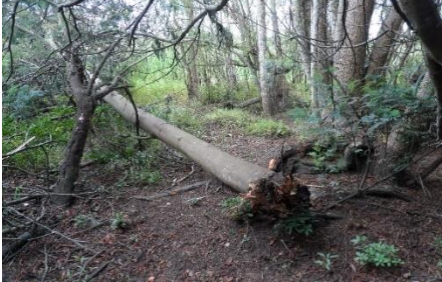
| Zona de Uso | Descripción Condición actual | Imagen Coordenadas y Ubicación plano | |
|---|---|---|---|
| Punto 12 Zonas inundables con posible caída de árboles al lado del sendero actual | Descripción: Zona inundable sector suroriental Falencias: verificación de condición de la infraestructura desde punto de vista hidráulico y geológico. No debe acceder público a senderos planteados sobre áreas inundables pues no son condiciones seguras. Necesidades o prioridades de manejo: Mejorar condiciones de accesibilidad y circulación peatonal. Cerramiento de zonas protegidas según Decretos 062 de 2006 y 323 de 2017. Manejo de movilidad según Decreto 088/2017. Señalética preventiva. | <p>Coordenadas:</p> <p>4° 47' 6,885" N 74° 2' 20,829" W</p> | |

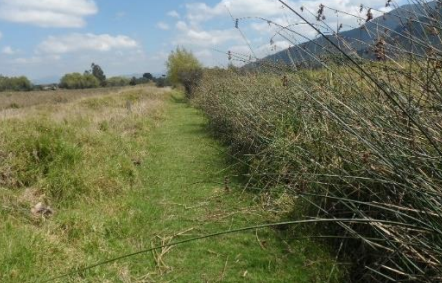
| Zona de Uso | Descripción Condición actual | Imagen Coordenadas y Ubicación plano | |
|---|---|---|---|
| | Entre deltas quebrada San Juan y Patiño: Descripción: Área protegida de juncas Falencias: verificación de condición de la infraestructura desde punto de vista hidráulico y geológico. No deben existir senderos de acceso público planteados sobre áreas inundables pues no son condiciones seguras, además que son áreas ambientales restringidas. | <p>Punto 13 en Figura</p> | |

| Zona de Uso | Descripción Condición actual | Imagen Coordenadas y Ubicación plano |
|---|---|---|
| | Necesidades o prioridades de manejo: Mejorar condiciones de accesibilidad y circulación peatonal. Cerramiento de zonas protegidas según Decretos 062 de 2006 y 323 de 2017 Manejo de movilidad según Decreto 088/2017 | Coordenadas: <div>4° 47' 21,426" N 74° 2' 19,637" W</div> |

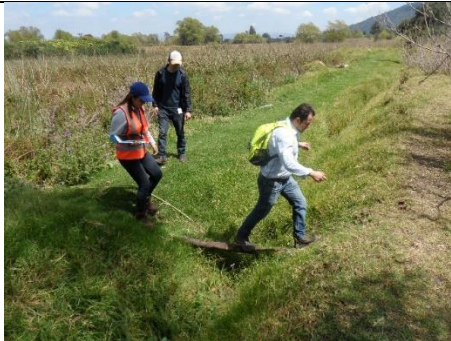
| Zona de Uso | Descripción Condición actual | Imagen Coordenadas y Ubicación plano |
|---|---|---|
| Punto 14 Pasos improvisados en área protegida | Descripción: Pasos por drenajes Falencias: verificación de condición de la infraestructura desde punto de vista hidráulico y geológico. No deben existir senderos de acceso público planteados sobre áreas inundables pues no son condiciones seguras, además que son áreas ambientales restringidas. Necesidades o prioridades de manejo: Mejorar condiciones de accesibilidad y circulación peatonal. Cerramiento de zonas protegidas según Decretos 062 de 2006 y 323 de 2017 Manejo de movilidad según Decreto 088/2017. Elementos de paso de drenajes. | Coordenadas: <div>4° 47' 25,174" N 74° 2' 17,904" W</div> |

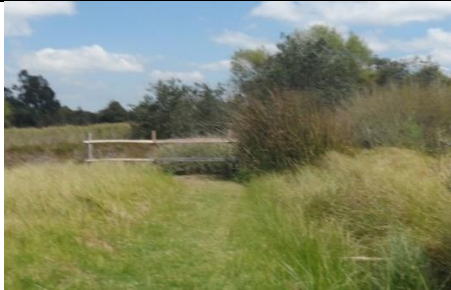
| Zona de Uso | Descripción Condición actual | Imagen Coordenadas y Ubicación plano |
|---|---|---|
| Punto 15 Final sendero | Descripción: Final del sendero peatonal actual, obstruida con cerca de madera Falencias: verificación de condición de la infraestructura desde punto de vista hidráulico y geológico. Señalética de advertencia de no continuidad del sendero por ser áreas inundables restringidas. Necesidades o prioridades de manejo: Cerramiento de zonas protegidas según Decretos 062 de 2006 y 323 de 2017. Señalética de advertencia. | Coordenadas: <div>4° 47' 31,341" N 74° 2' 17,360" W</div> |

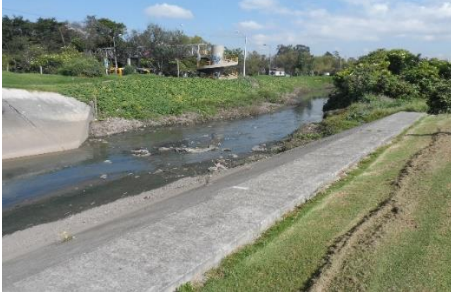
| Zona de Uso | Descripción Condición actual | Imagen Coordenadas y Ubicación plano |
|---|---|---|
| Punto 3 Canal Torca Entrega de aguas | Descripción: Entrega de aguas del canal al humedal Falencias: Verificaciones de condiciones hidráulicas, estructurales y geológicas, así como condiciones de baja calidad de aguas, con olores fuertes. Necesidades o prioridades de manejo: Verificar transición hidráulica y ambiental entre canal y área del humedal | Coordenadas: <div>4° 47' 0,306" N 74° 2' 25,064" W</div> |

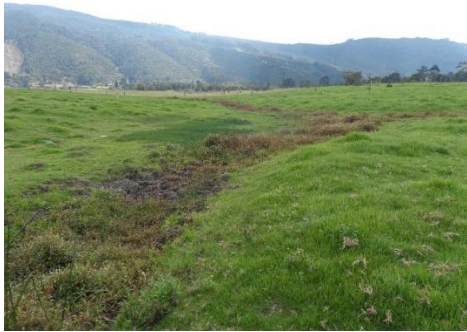
| Zona de Uso | Descripción Condición actual | Imagen Coordenadas y Ubicación plano |
|---|---|---|
| Punto 11 en Delta y ronda de Quebrada Patiño | <p>Descripción: Delta de ingreso de cuerpo de agua a zona protegida del humedal</p> <p>Falencias: Deficiencia de condiciones hidráulicas, estructurales y geológicas. Devastación de cauce, ronda, área de protección o conservación aferente y zonas boscosas primigenias por procesos de pastoreo y cultivos. Invasión de pastos y especies foráneas. No existe cerramiento sobre área protegida.</p> <p>Necesidades o prioridades de manejo: Recuperación de condiciones hidráulicas, estructurales y geológicas, recuperación biótica y coberturas originales de áreas de protección o conservación aferente. Demarcación y Cerramiento del área protegida para detener el deterioro producido por siembras y pastoreo.</p> | <p>Coordenadas: 4° 47' 13,294" 74° 2' 21,024" W</p> |

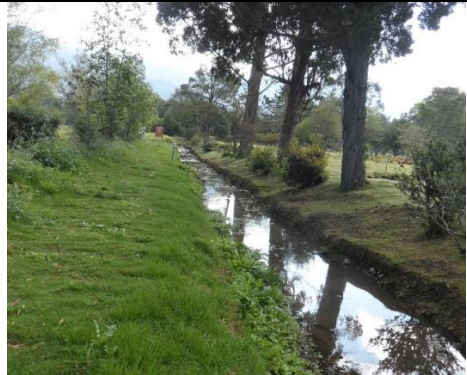
| Zona de Uso | Descripción Condición actual | Imagen Coordenadas y Ubicación plano |
|---|---|---|
| Punto 5 Ronda Quebrada Aguas Calientes | <p>Descripción: Cauce y ronda de la quebrada</p> <p>Falencias: Deficiencia de condiciones hidráulicas, estructurales y geológicas. Se evidencia rectificación mecánica de cauce. Afectación de Ronda, área de protección o conservación aferente y zonas boscosas primigenias por procesos de pastoreo, además de la jardinería por el borde sur del Jardín Cementerio. Invasión de pastos y especies foráneas.</p> <p>Necesidades o prioridades de manejo: Recuperación de condiciones hidráulicas, estructurales y geológicas, recuperación biótica y coberturas originales de áreas de protección o conservación aferente. Acuerdos de autoridad ambiental con Jardín Cementerio para su Plan de Manejo.</p> | <p>Coordenadas: 4° 46' 59,276" 74° 2' 20,566" W</p> |

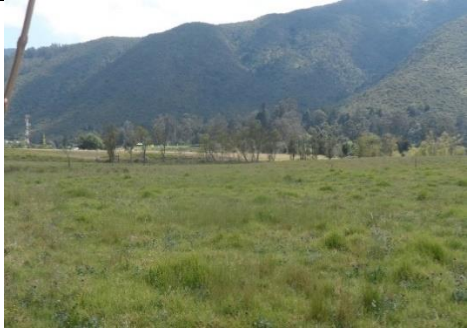
| Zona de Uso | Descripción Condición actual | Imagen Coordenadas y Ubicación plano |
|---|---|---|
| Punto 16: Ronda quebrada San Juan | <p>Descripción: Ronda del cuerpo de agua</p> <p>Falencias: Deficiencia de condiciones hidráulicas, estructurales y geológicas. Devastación de cauce, ronda, área de protección o conservación aferente y zonas boscosas y arbustivas primigenias por procesos de pastoreo y cultivos. Invasión de pastos y especies foráneas. Subsisten algunos elementos arbóreos de la especie Sauce. No existe cerramiento sobre área protegida.</p> <p>Necesidades o prioridades de manejo: Recuperación de condiciones hidráulicas, estructurales y geológicas, recuperación biótica y coberturas originales de área de protección o conservación aferente. Demarcación y Cerramiento del área protegida para detener el deterioro producido por siembras y pastoreo</p> | <p>Coordenadas: 4° 47' 32,459" 74° 2' 14,136" W</p> |

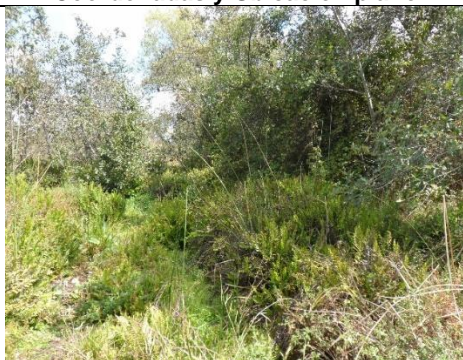
| Zona de Uso | Descripción Condición actual | Imagen Coordenadas y Ubicación plano | | |
|---|---|---|---|---|
| Punto 17 Delta quebrada San Juan | Descripción: Delta de desembocadura del cuerpo de agua al humedal Falencias: Deficiencia de condiciones hidráulicas, estructurales y geológicas. Devastación de cauce, ronda, área de protección o conservación aferente y zonas boscosas y arbustivas primigenias. A pesar que existen especies propias del humedal, pastos y otras especies han invadido la zona. Subsisten algunos elementos arbóreos. No existe una estructura de paso. Necesidades o prioridades de manejo: Recuperación de condiciones hidráulicas, estructurales y geológicas, recuperación biótica y coberturas originales de área de protección o conservación aferente. Demarcación y Cerramiento del área protegida para detener el deterioro producido por siembras y pastoreo. | Coordenadas: <table><tr><td>4° 47' 33,381"</td><td>74° 2' 16,109" W</td></tr></table> | 4° 47' 33,381" | 74° 2' 16,109" W |

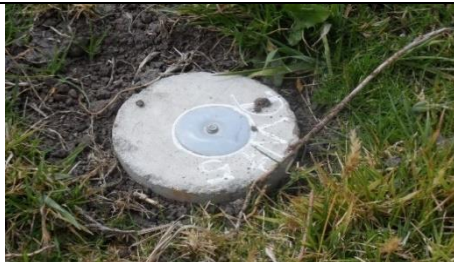
| Zona de Uso | Descripción Condición actual | Imagen Coordenadas y Ubicación plano | | |
|---|---|---|---|---|
| Punto 18 Marcación topográfica Mojón de Límite del humedal. | Descripción: Mojón de demarcación implantado por la EAAB en límite oriental. Falencias: Señalética para información a vecinos acerca de límites de la zona protegida y las contravenciones y advertencias de seguridad pertinentes. Necesidades o prioridades de manejo: Señalización según normativa | Coordenadas: <table><tr><td>4° 47' 30,857"</td><td>74° 2' 15,221" W</td></tr></table> | 4° 47' 30,857" | 74° 2' 15,221" W |

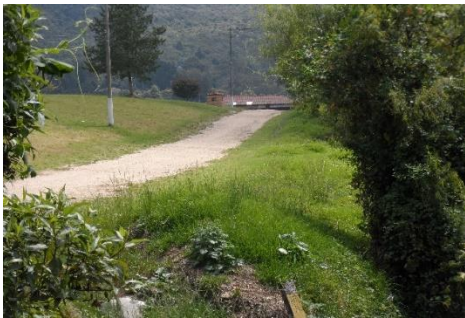
| Zona de Uso | Descripción Condición actual | Imagen Coordenadas y Ubicación plano | | |
|---|---|---|---|---|
| Punto 19 Vías que rodean, Calle 219 con autopista | Descripción: Entrada a predio privado Chicó Fútbol Club. Límite norte del humedal Sector Torca Falencias: Señalética para información a vecinos acerca de límites de la zona protegida y las contravenciones y advertencias de seguridad pertinentes. Necesidades o prioridades de manejo: Señalización según normativa | Coordenadas: <table><tr><td>4° 47' 50,643"</td><td>74° 2' 17,824" W</td></tr></table> | 4° 47' 50,643" | 74° 2' 17,824" W |
