SECRETARIA DISTRITAL DE AMBIENTE  
DIRECCIÓN DE CONTROL AMBIENTAL  
SUBDIRECCIÓN DE CALIDAD DEL AIRE, AUDITIVA Y VISUAL  
CONCEPTO TÉCNICO No. [REDACTED] FECHA 11-06-2021

ASUNTO	:	Control
FECHA DE LA VISITA	:	13 de noviembre de 2020
RAZÓN SOCIAL	:	[REDACTED]
NOMBRE COMERCIAL	:	[REDACTED]
MATRICULA MERCANTIL	:	[REDACTED] del 03 de abril de 2003 (Renovada el 13/11/2020)
REPRESENTANTE LEGAL	:	[REDACTED]
C.C.	:	[REDACTED]
TEL	:	[REDACTED]
EMAIL	:	[REDACTED]@hotmail.com
NIT	:	[REDACTED]
CIU	:	1511 – Curtido y recurtido de cueros; recurtido y teñido de pieles.
EXPEDIENTE	:	No posee expediente en emisiones atmosféricas
DIRECCIÓN ACTUAL	:	[REDACTED]
CHIP CATASTRAL	:	[REDACTED]
BARRIO	:	San Benito
LOCALIDAD	:	Tunjuelito
UPZ	:	62 – Tunjuelito

### 3. VISITA TÉCNICA DE INSPECCIÓN

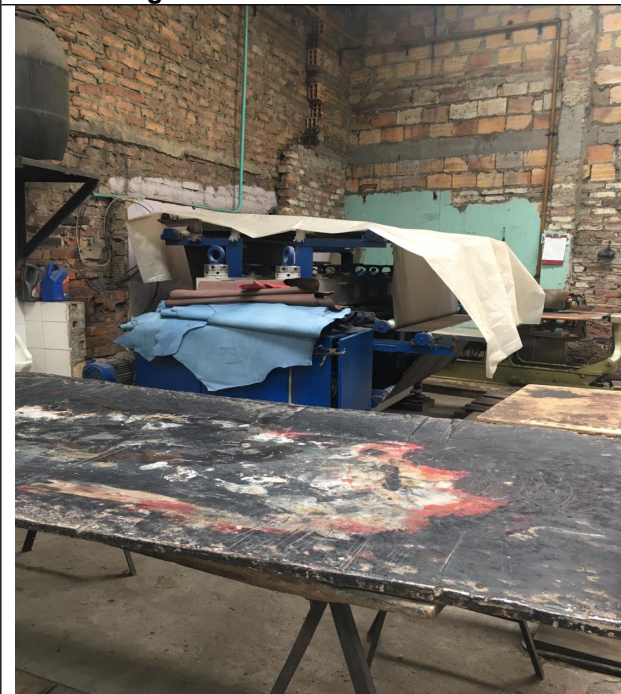
Se observó que el área en la que se lleva a cabo el proceso de secado y estiramiento de pieles se encuentra debidamente confinada, en ella se encontraron una (1) máquina mollisa la cual ablanda y estira las pieles al mismo tiempo.

**Fotografía No 3.** Máquina mollisa.

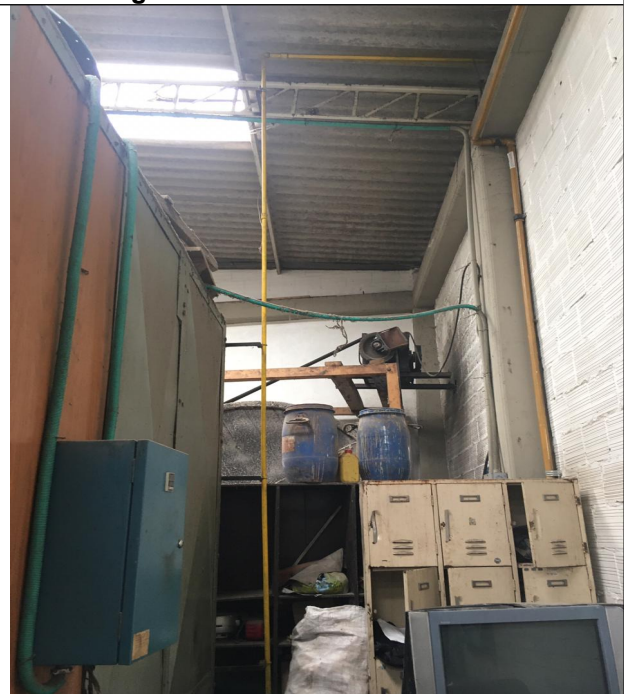
Adicionalmente cuenta con un Horno de secado que opera con gas natural como combustible y energía eléctrica, tiene una frecuencia de funcionamiento de 3 a 5 horas/día promedio, durante 6 días a la semana. Esta fuente cuenta con dos sistemas de extracción y con un ducto en acero inoxidable de sección transversal circular de 0.35 metros de diámetro y una altura aproximada de 7 metros. No cuentan con puertos de muestreo ni acceso seguro para realizar estudios de emisiones.

**Fotografía No 4.** Conexión gas natural al horno.

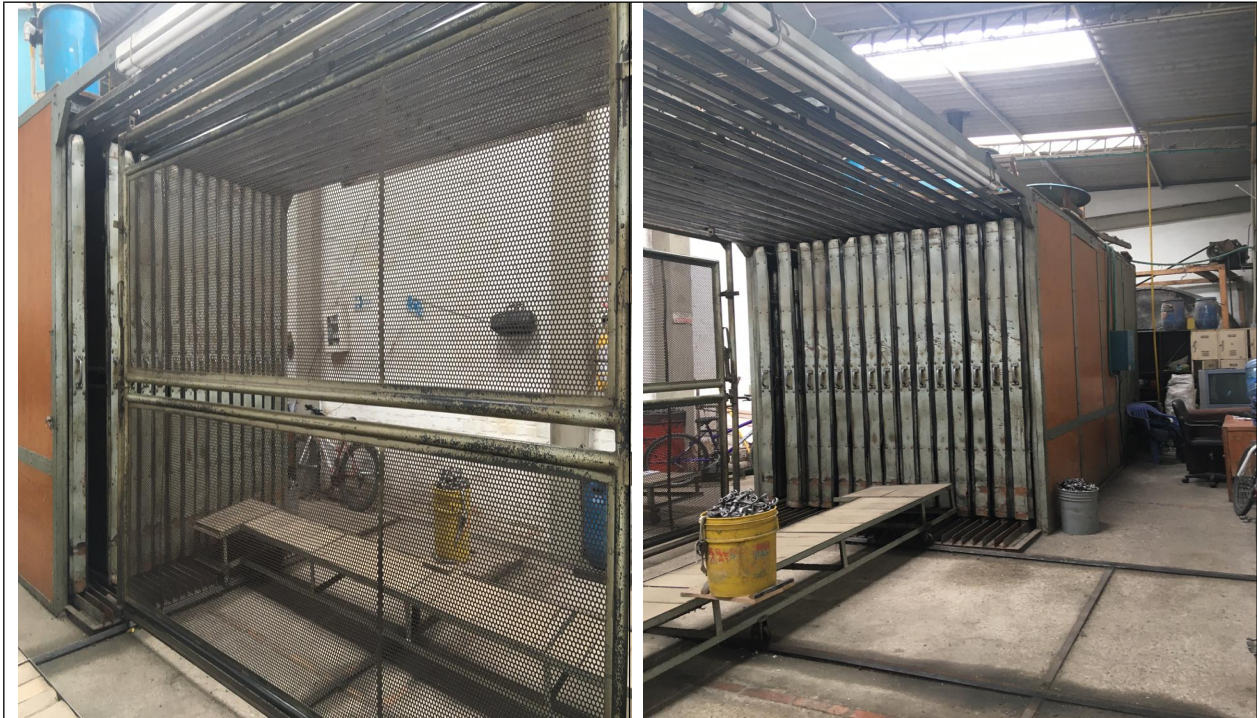
Fotografías No 5 y 6. Horno de secado.

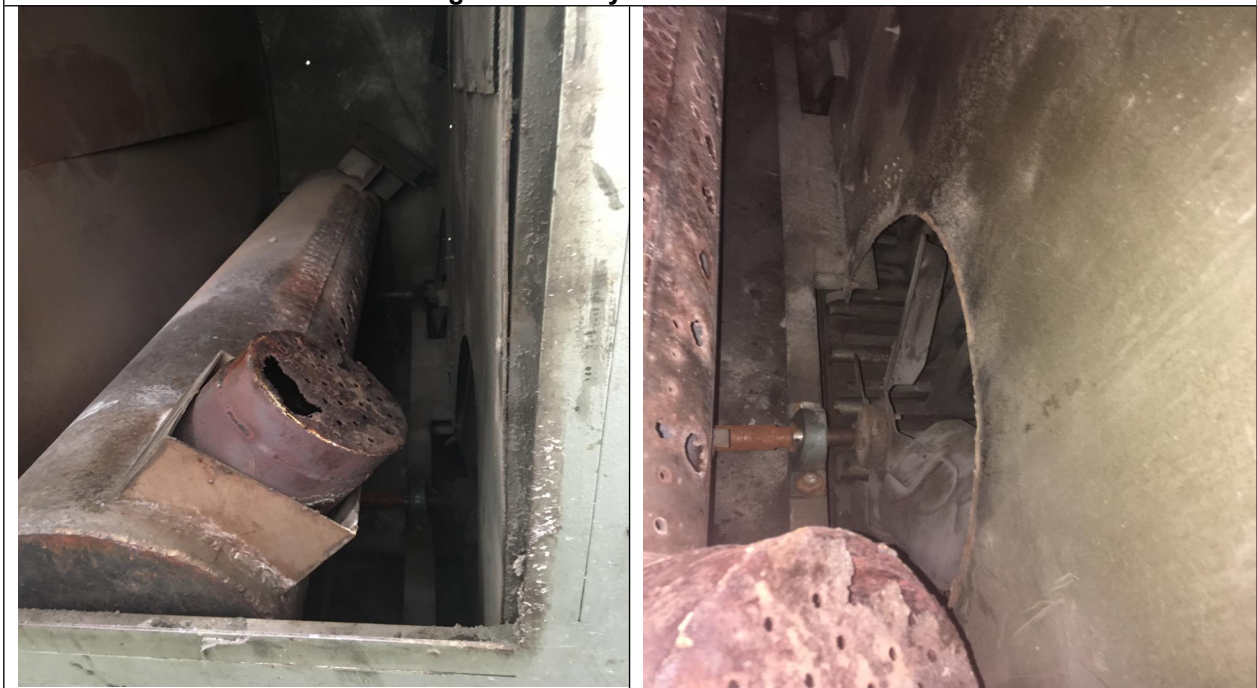
Fotografía No 7. Quemadores.

Fotografía No 8. Sistema de extracción.

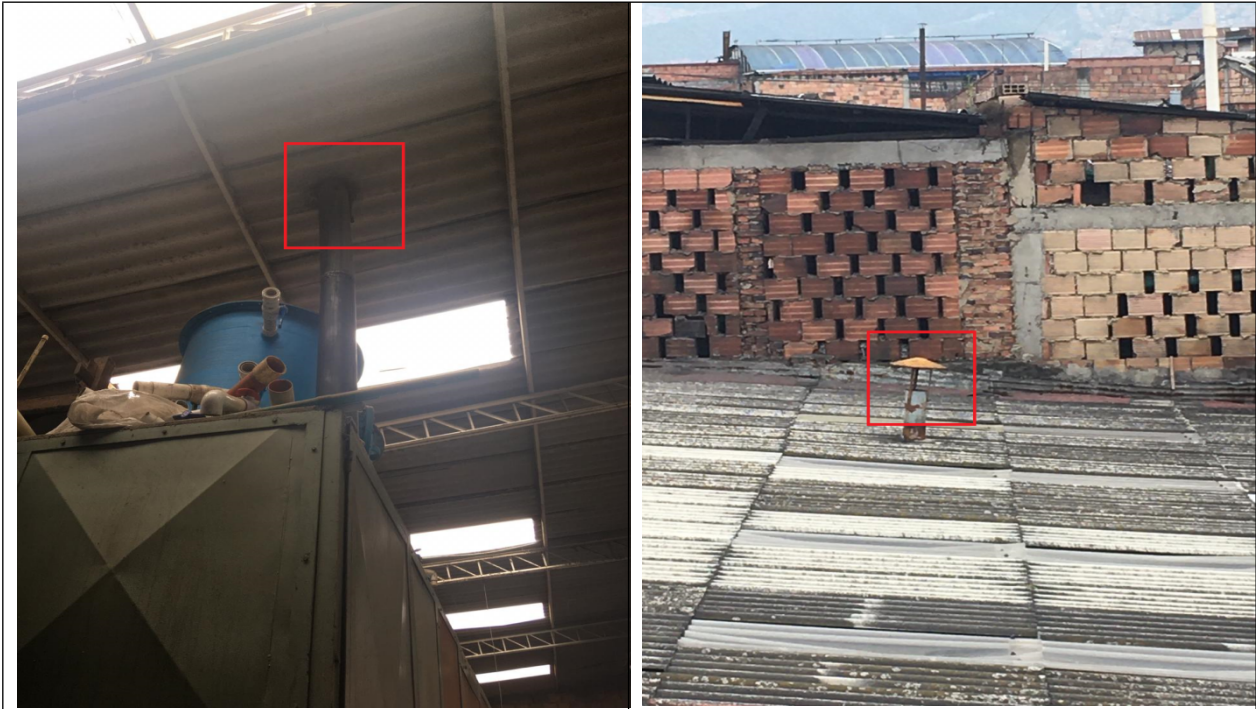
Fotografías No 9 y 10. Ducto de descarga.

De acuerdo a lo observado en la visita de inspección, el establecimiento no da un manejo adecuado a los olores y gases generados en su proceso de Secado de pieles, ya que la altura del ducto debe calcularse de acuerdo con los resultados de un estudio de emisiones.

- 11.4. El establecimiento [REDACTED] propiedad del señor [REDACTED], no cumple con lo establecido en el artículo 69 de la Resolución 909 de 2008, porque, aunque el Horno de secado que opera con gas natural posee ducto de descarga, no se garantiza que su altura y ubicación favorezca la dispersión de los contaminantes emitidos al aire. Adicionalmente no ha demostrado cumplimiento en los estándares de emisión.

- 11.5. El establecimiento [REDACTED] propiedad del señor [REDACTED], no cumple con el artículo 71 de la Resolución 909 de 2008, por cuanto el ducto de descarga del Horno de secado que opera con gas natural, no cuenta con puertos de muestreo ni posee acceso seguro para poder realizar un estudio de emisiones atmosféricas.

- 11.8. El establecimiento [REDACTED] propiedad del señor [REDACTED], no ha demostrado cumplimiento al artículo 17 de la resolución 6982 de 2011, por cuanto no ha determinado la altura mínima para el punto de descarga del ducto del Horno de secado que opera con gas natural.

- 11.9.1. Adecuar acceso seguro y puertos de muestreo para el ducto del Horno de secado que opera con gas natural con el fin de poder realizar un estudio de evaluación de

emisiones atmosféricas. Conforme a lo estipulado en el Protocolo para el Control y Vigilancia de la Contaminación Atmosférica Generada por Fuentes Fijas adoptado por la Resolución 760 de 2010, esta última modificada por la Resolución 2153 del 2 de noviembre de 2010 del MAVDT (Ministerio de Ambiente, Vivienda y Desarrollo Territorial).

**11.9.4.** Presentar el cálculo de altura mínima de descarga del ducto del Horno de secado que opera con gas natural de acuerdo con lo establecido en el artículo 17 de la Resolución 6982 de 2011, y adecuar la altura de ser necesario a partir de los resultados del estudio que realicen.
